Sanierung Fischgängigkeit

*Strategische Planung
Dezember 2014*

Bau-, Umwelt- und
Wirtschaftsdepartement | buwd.lu.ch

Datum: 12.12.2014

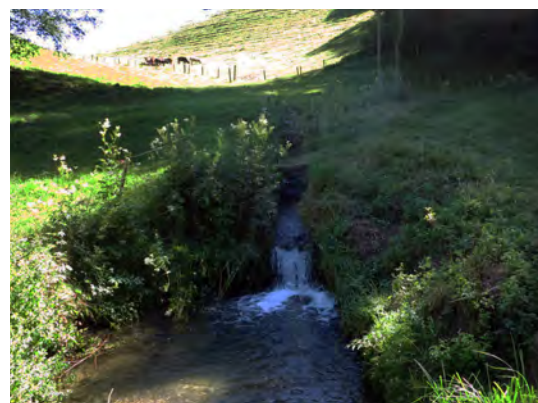
Die **Lochmühle Ufhusen (43204)** ist nicht mehr in Betrieb. Bei der ehemaligen Wasserentnahme aus dem Cholerlochbach sind noch die Relikte (glatte Betonrampe) des alten Wehres vorhanden und bilden einen unüberwindbaren Absturz von insgesamt 2 m Höhe (Abbildung 27). Diese sollen mit 1. Priorität eliminiert werden, um in diesem wertvollen Wald- und Wiesenbach die Fischmigration wieder vollständig zu gewährleisten.

Abbildung 27: Relikte der alten Wasserfassung der Lochmühle Ufhusen (43204), die aktuell die Aufwärtswanderung der Fische unterbindet.

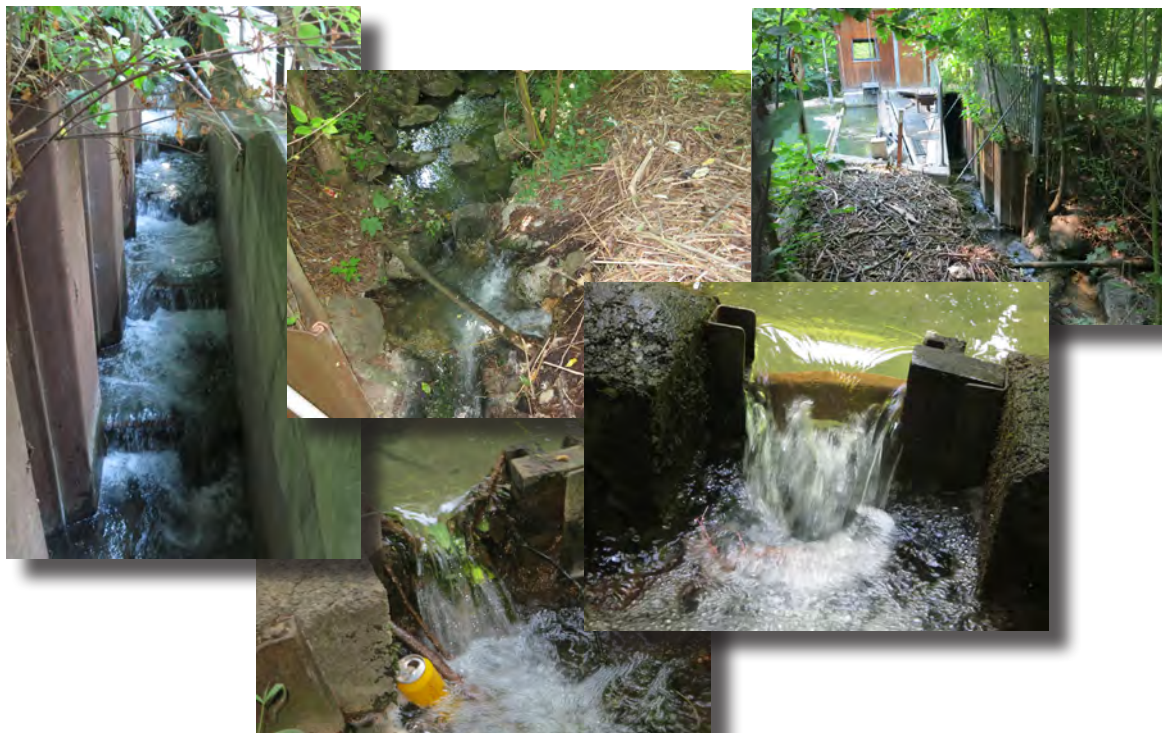
Der bestehende Fischpass weist diverse Mängel auf, vor allem stimmen die Beckendimensionen nicht. Es muss ein neuer Fischauf- sowie -abstieg erstellt werden. Bei der Dimensionierung ist darauf zu achten, dass grosse Bach- und Seeforellen diesen gut passieren können, ebenfalls sind auf die Anforderungen der Barbe Rücksicht zu nehmen.

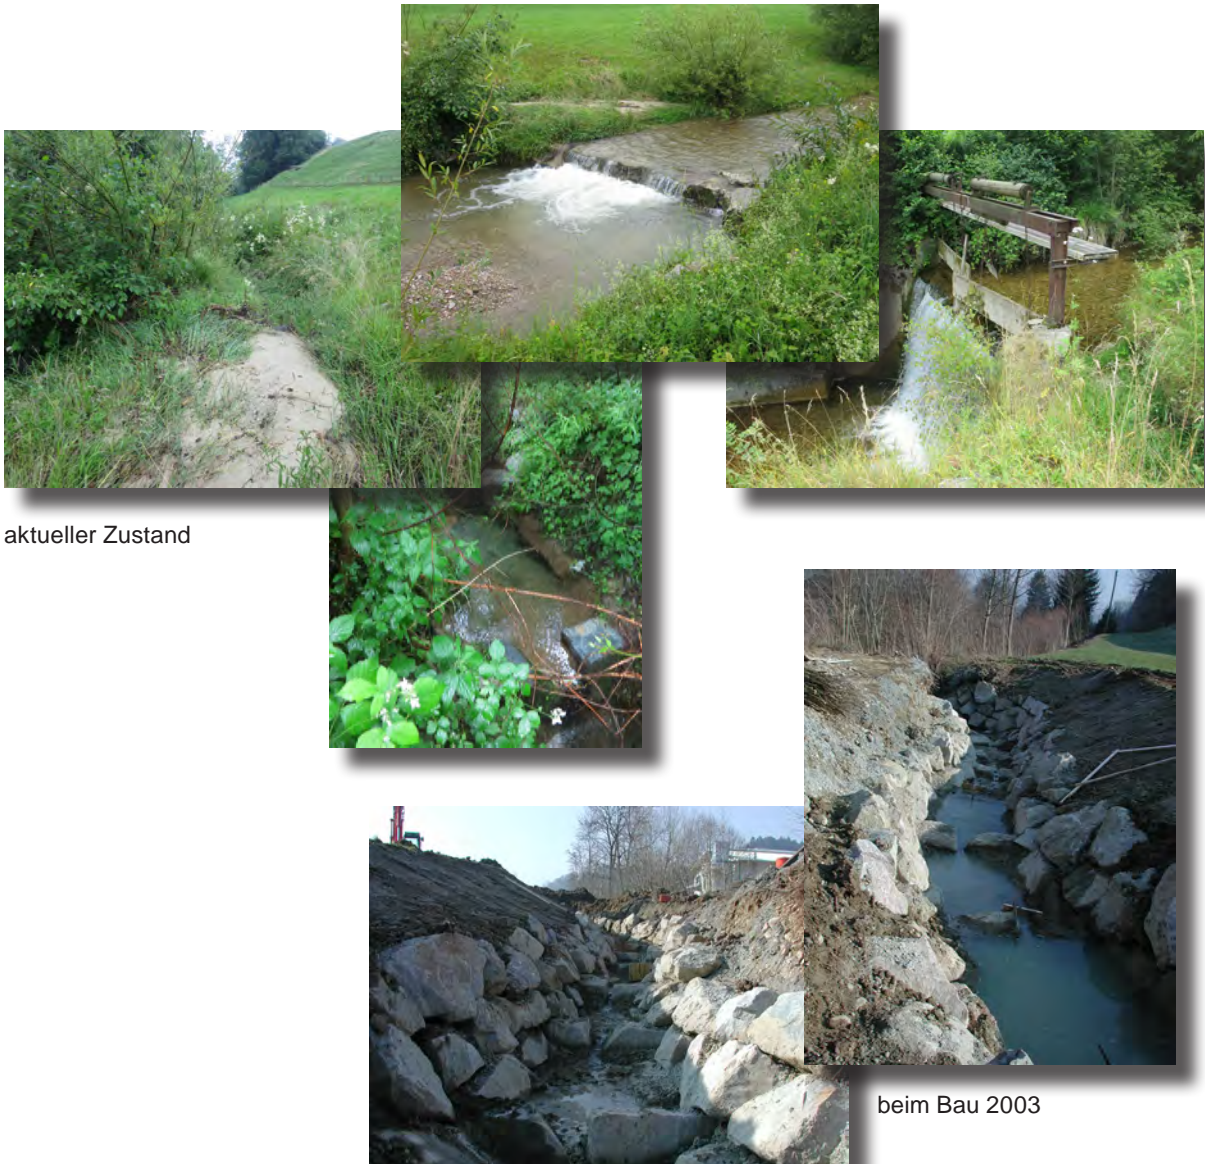
Sanierungsentscheid Mühle Hergiswil

Es ist eine Fischaufstiegshilfe vorhanden, die 2003 erstellt wurde. Bei der Begehung war diese jedoch vollständig versandet und kaum als solche erkennbar.

**Sanierung
Priorität 1**
