Landwirtschaft und Wald (lawa)

Sursee, 26. September 2016

HANDBUCH

Unterhaltsarbeiten an Güterstrassen

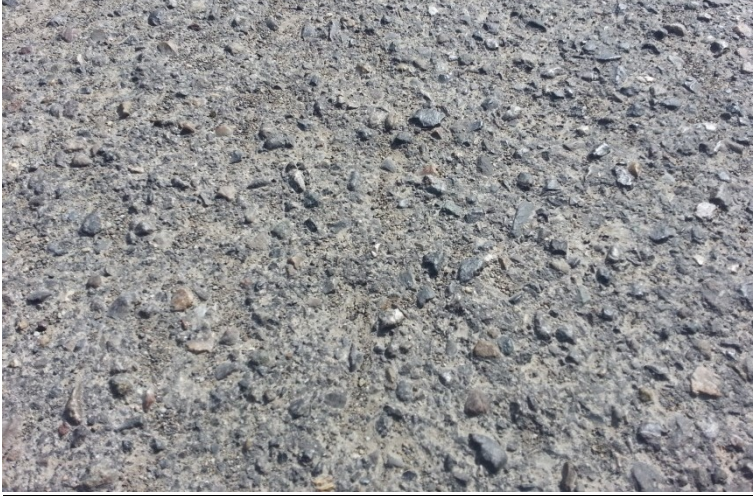
<p>Oberflächenglätte Polieren</p>	<p>glatt polierte, glänzende Gesteinskörner in der Radspur</p> <p>stetige Zunahme der Polierung bis keine Mikrotextur mehr vorhanden ist</p>	<p>Sofortmassnahmen -</p> <p>Weitere Massnahmen Griffigkeit verbessern durch Aufräumen der Oberfläche (leichtes Fräsen, Kugelstrahlen)</p> <p>Später Ergänzung mit Oberflächenbehandlung oder Belagsüberzug</p>	<p>PWI (grössere Abschnitte) oder Ausbau</p> <p>Ausbau</p>

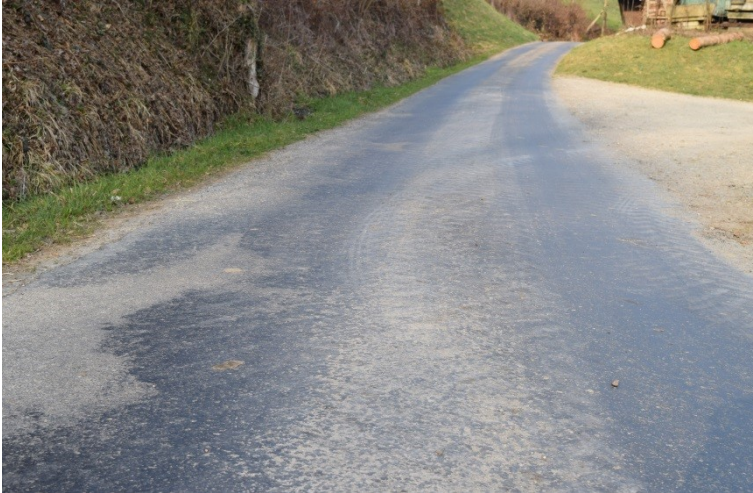
<p>Oberflächenglätte Schwitzen</p> <p>Häufig nach Einbau einer doppelten OB</p>	<p>Bindemittel wird ausgepresst und erscheint an der Oberfläche</p> <p>Verdunkelung der Radspuren (nasses Aussehen), Reifengeräusch wie auf nasser Fahrbahn</p> <p>Im Sommer Fussabdrücke sichtbar</p>	<p>Sofortmassnahmen wenn Griffigkeit mangelhaft: Aufräumen der Oberfläche (leichtes Fräsen, Kugelstrahlen) Abstreuen mit gewaschenem Brechsand oder vorumhülltem Splitt</p> <p>Weitere Massnahmen Griffigkeit verbessern</p> <p>Belagsüberzug in 3 bis 6 Jahren falls best. Belag standfest ist, wenn nicht standfest in 1 bis 2 Jahren</p>	<p>Laufender Unterhalt (örtlich) oder PWI (grössere Abschnitte)</p> <p>Ausbau</p>

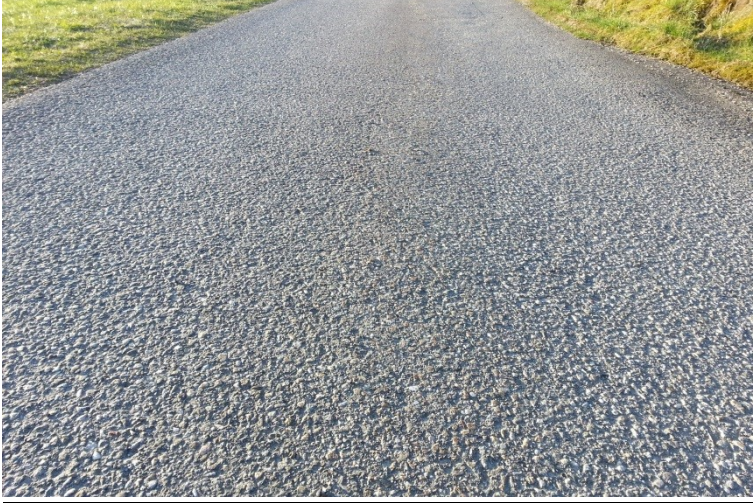
<p>Belagsschäden Abrieb</p>	<p>Abnutzung des Oberflächenmaterials, Aufhellung der Radsuren, Beginn Spurrinnenbildung durch mechanische Einwirkungen des Verkehrs</p> <p>Gut sichtbare Grösstkörner, offene Textur, Spurrinnen werden zunehmen</p>	<p>Sofortmassnahmen Oberflächenbehandlung (OB)</p> <p>Weitere Massnahmen Vorschriften mit neuem Quergefälle und Belagsüberzug in 3 bis 6 Jahren, bei bereits schweren Materialverlusten in 1 bis 2 Jahren ggf. Belagserneuerung (Ersatz)</p>	<p>Laufender Unterhalt (örtlich) oder PWI (grössere Abschnitte)</p> <p>Ausbau</p>

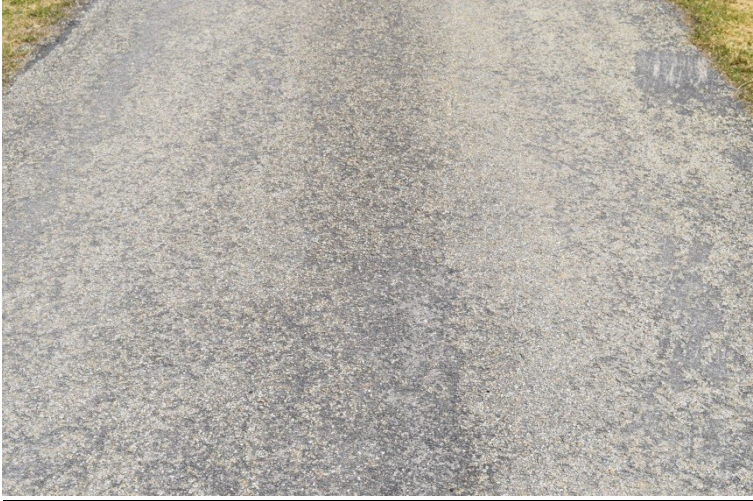
<p>Belagsschäden Ausmagerung, Absanden</p>	<p>Herauslösen von Feinmaterial, später kommt es zum Ausfall des Grobkorns</p> <p>Trockenes, mageres Aussehen durch Verlust von bituminösem Mörtel, einzelne Körner von Hand ausbrechbar</p> <p>Verlust von Belagsmaterial</p> <p>Zerbröckelte Oberfläche, Beginn von Schlaglochbildung</p>	<p>Sofortmassnahmen Oberflächenbehandlung (OB)</p> <p>Weitere Massnahmen Vorschriften mit neuem Quergefälle und Belagsüberzug in 3 bis 6 Jahren, bei bereits schweren Materialverlusten in 1 bis 2 Jahren ggf. Belagserneuerung (Ersatz)</p>	<p>Laufender Unterhalt (örtlich) oder PWI (grössere Abschnitte)</p> <p>Ausbau</p>

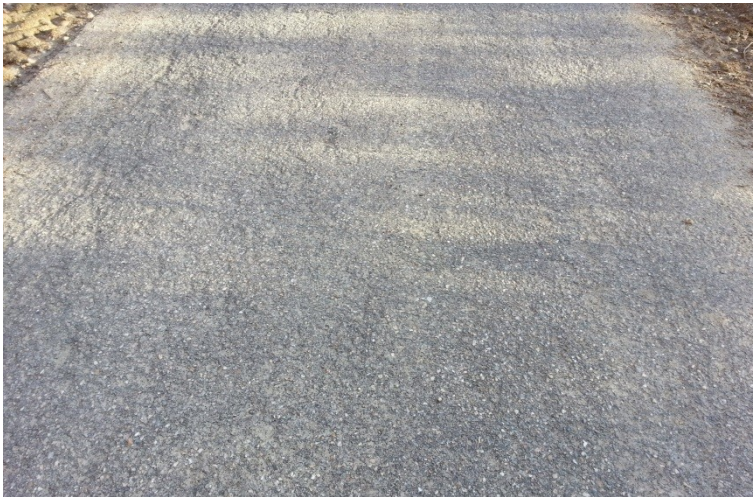
<p>Belagsschäden Kornausbrüche</p>	<p>Die groben Gesteinkörner an der Oberfläche sind einzeln oder in Gruppen aus dem bituminösen Mörtel herausgelöst.</p> <p>Pockenartiges Aussehen mit einzelnen Löchern</p> <p>Zerbröckelte Oberfläche mit Netzzissen und vielen kleinen Schlaglöchern werden zunehmen</p>	<p>Sofortmassnahmen Oberflächenbehandlung bis Sanierungsprojekt</p> <p>Weitere Massnahmen Vorschriften mit neuem Quergefälle und Belagsüberzug in 3 bis 6 Jahren, bei bereits schweren Materialverlusten in 1 bis 2 Jahren ggf. Belagserneuerung (Ersatz)</p>	<p>Laufender Unterhalt (örtlich) oder PWI (grössere Abschnitte)</p> <p>Ausbau</p>

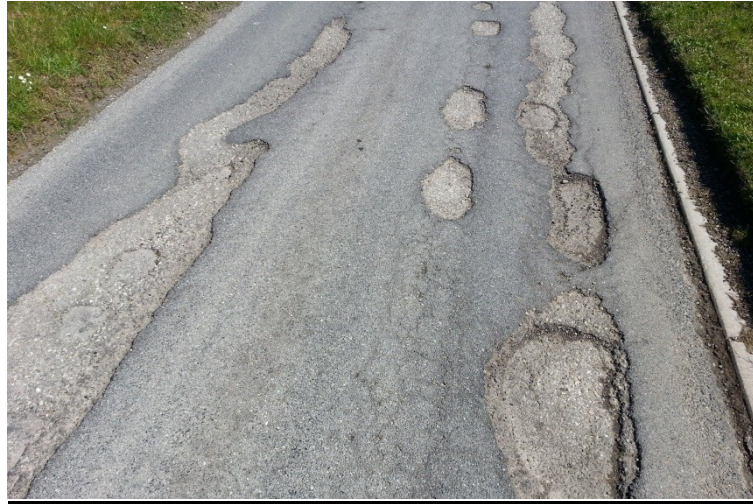
<p>Belagsschäden Ablösungen</p>	<p>Die Deckschicht löst sich von der Tragschicht ab. Die Oberfläche der darunterliegenden Schichten ist klar erkennbar</p> <p>Die Ablösungen dehnen sich aus und zerstören den Belag über die ganze Fahrbahn</p>	<p>Sofortmassnahmen Zur Vermeidung von Schlaglochbildung Löcher schichten mit Heissmischgut und mit OB abdecken</p> <p>Weitere Massnahmen Vorschriften mit neuem Quergefälle und Belagsüberzug in 3 bis 6 Jahren, bei bereits schweren Materialverlusten in 1 bis 2 Jahren ggf. Belagserneuerung (Ersatz)</p>	<p>Laufender Unterhalt (örtlich) oder PWI (grössere Abschnitte)</p> <p>Ausbau</p>

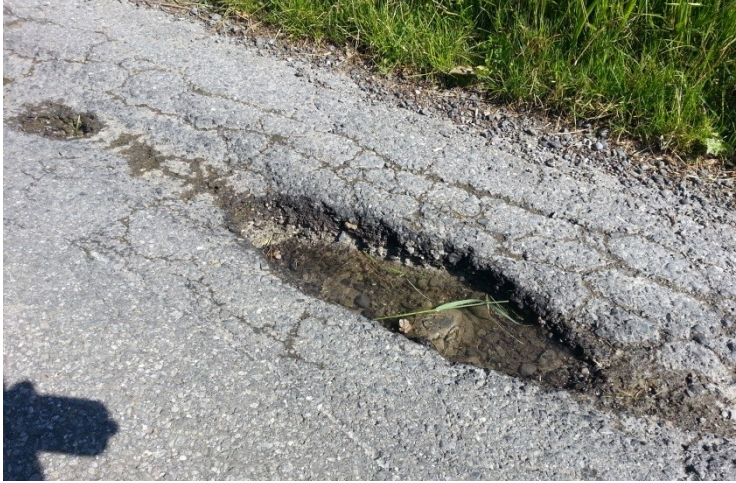
<p>Belagsschäden Schlaglöcher</p>	<p>Löcher in der Fahrbahn die teilweise bis in die Foundationsschicht reichen. Schlaglöcher sind meist eine Folge von Netzzissen, Ausmagerungen und Kornausbrüchen</p> <p>Schlaglöcher dehnen sich infolge der Verkehrsbelastung rasch über die gesamte Fahrbahn aus</p>	<p>Sofortmassnahmen Zur Vermeidung von weiteren Schäden prov. Reparatur mit Kalt-/Heissmischgut</p> <p>Weitere Massnahmen Foundationsschicht überprüfen und ggf. ergänzen Vorschriften und Belagsüberzug in 3 bis 6 Jahren, bei bereits schweren Schäden in 1 bis 2 Jahren ggf. örtliche Belagserneuerung (Ersatz)</p>	<p>Laufender Unterhalt</p> <p>Ausbau</p>

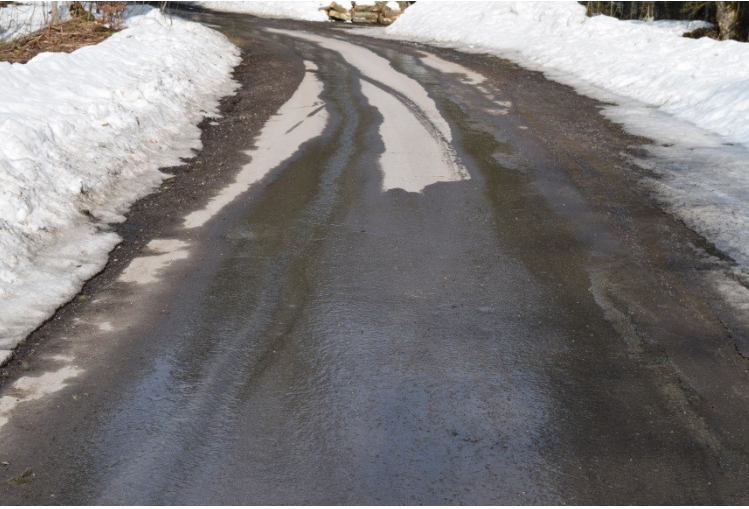
<p>Belagsverformungen Spurrinnen</p> <p>Rinnenförmige Verformungen des Oberbaus entlang der Radspuren, meist von leichten Erhebungen (Wülsten) flankiert. Verformungstiefe reicht meist nur bis zur Foundationsschicht</p>	<p>Unzureichender Widerstand gegen bleibende Verformungen, Mangelhafter Schichtverbund, Materialermüdung</p> <p>Spurrinnen dehnen sich infolge der Verkehrsbelastung rasch aus und beschleunigen Risse an den Spurrändern sowie Schlaglöcher</p>	<p>Sofortmassnahmen Ggf. Abfräsen, damit der Wasserabfluss gewährleistet ist. Verfüllen mit Mischgut, wenn abfräsen nicht möglich ist</p> <p>Weitere Massnahmen Abfräsen der Wellen und/oder Aufschriften der Spurrinnen mit neuem Quergefälle und Belagsüberzug in 3 bis 6 Jahren, bei bereits schweren Schäden in 1 bis 2 Jahren, ggf. örtliche Belagserneuerung.</p>	<p>Laufender Unterhalt (örtlich) oder PWI (grössere Abschnitte)PWI</p> <p>Ausbau</p>

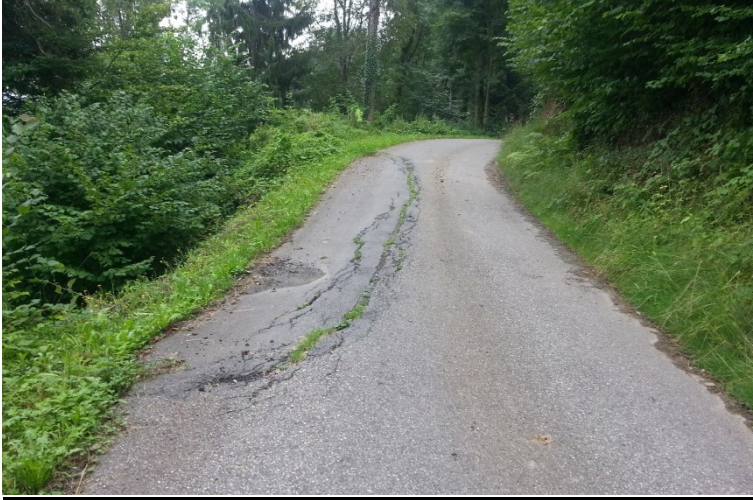
<p>Strukturelle Schäden Anrisse von Setzungen</p>	<p>Risse, die eine Setzung des Strassenunterbaus oder des Untergrundes begrenzen Im Allgemeinen kreisförmiger Riss mit Stufenbildung</p> <p>Eindringen von Wasser durch den Riss</p> <p>Auslösen weiterer Rutsche durch Wasserdruck</p> <p>Abrutschen des Belags und Fahrbahnzerstörung</p>	<p>Sofortmassnahmen Kontrollieren (Spülen und Kanalfernsehen) und Reparieren der Entwässerungsleitungen und Schächte</p> <p>Weitere Massnahmen Talseitige Böschungssicherung oder Strasse bergseitig verschieben, Prüfung Entwässerung, Teilweise oder vollständige Oberbauerneuerung über den gesamten Strassenabschnitt (Ersatz Belag inkl. Foundationsschicht)</p>	<p>Laufender Unterhalt</p> <p>Ausbau</p> <p>Neubau</p>

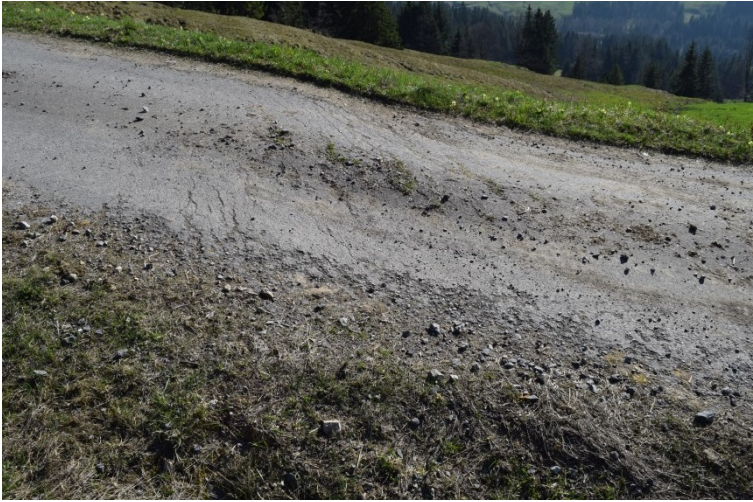
<p>Strukturelle Schäden Setzungen, Einsenkungen</p>	<p>Lokale Setzungen oder Erhebungen mit meist rundem oder elliptischem Grundriss (Durchmesser 0,5 bis 20 m)</p> <p>Eventuell Beeinträchtigung der Entwässerung</p> <p>Rissbildungen infolge grosser Setzungen können zu Schlaglöchern führen</p>	<p>Sofortmassnahmen Ursache abklären (Kontrolle Entwässerungsleitungen und Schächte Belag aufschiffen)</p> <p>Weitere Massnahmen Talseitige Böschungssicherung oder Strasse bergseitig verschieben</p> <p>Teilweise oder vollständige Oberbauerneuerung über den gesamten Strassenabschnitt (Ersatz Belag inkl. Foundationsschicht)</p>	<p>Laufender Unterhalt</p> <p>Ausbau</p> <p>Neubau</p>

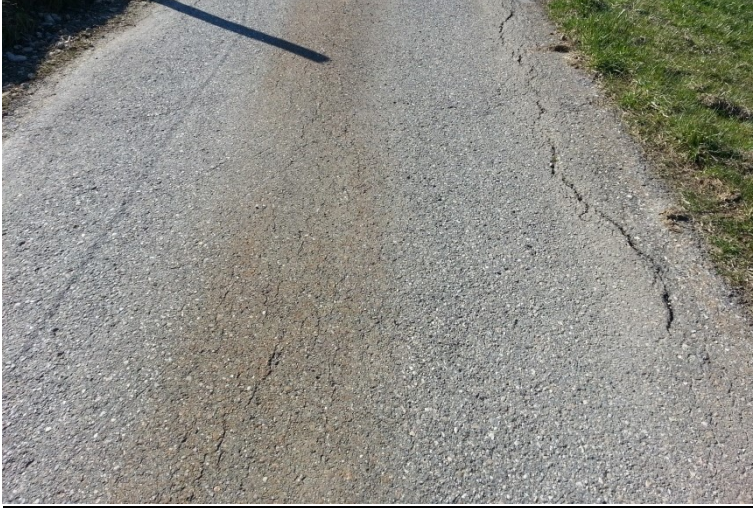
<p>Strukturelle Schäden Abgedrückte Ränder</p>	<p>Der Fahrstreifenrand ist durch die Verkehrsbelastung abgedrückt und gerissen</p> <p>Absenkung, Rissbildung und Spurrinnen werden zunehmen</p> <p>Wasser dringt über den Riss in den Oberbau und den Untergrund</p> <p>Ausbrechen des Fahrbahnrandes Substanzverlust</p>	<p>Sofortmassnahmen Risse vergiessen bis Sanierungsprojekt</p> <p>Weitere Massnahmen Koffergängung mit neuem, tragfähigem Bankett, Aufschiffen der Spurrinnen mit neuem Quergefälle und Belagsüberzug in 3 bis 6 Jahren, bei bereits schweren Schäden in 1 bis 2 Jahren ggf. örtliche Belagserneuerung (Ersatz)</p>	<p>Laufender Unterhalt</p> <p>Ausbau</p>

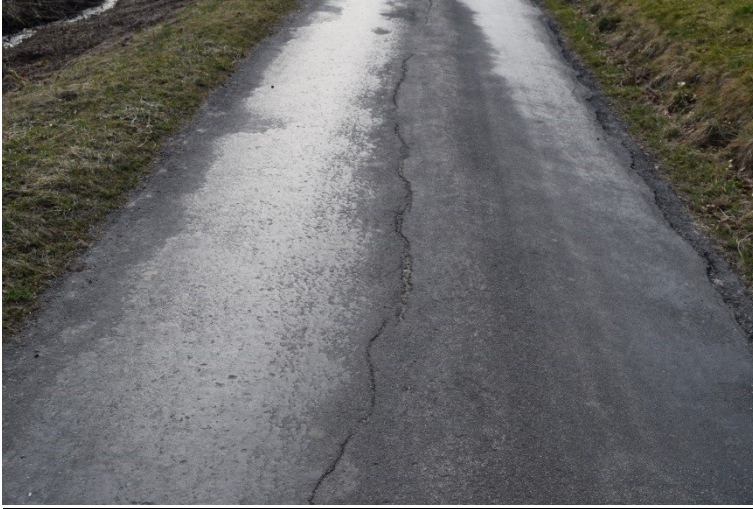
<p>Strukturelle Schäden Frosthebungen</p> <p>Klaffende Einzelrisse</p>	<p>Anhebung in Fahrbahnmitte mit Längsrisen infolge Gefrieren des Untergrundes</p> <p>Risse sowie geringere Tragfähigkeit entstehen beim Eindrücken des Belages während Tau-perioden</p> <p>Ungenügende Entwässerung</p> <p>Schlaglochbildung, Substanzverlust und Fahrbahnzerstörung</p>	<p>Sofortmassnahmen Risse vergiessen bis Sanierungsprojekt</p> <p>Weitere Massnahmen Entwässerungsleitungen und -schächte sanieren oder ergänzen. Bei genügender Tragfähigkeit Belagserneuerung, bei schweren Schäden in 1 bis 2 Jahren teilweise oder vollständige Oberbauerneuerung über den gesamten Strassenabschnitt (Ersatz Belag inkl. Foundationsschicht)</p>	<p>Laufender Unterhalt</p> <p>PWI oder Ausbau</p> <p>Neubau</p>

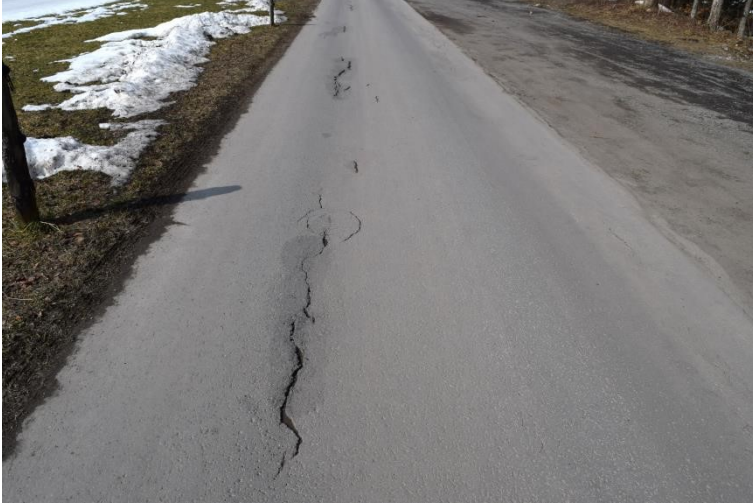
<p>Strukturelle Schäden Längsrisse</p> <p>Haupttriss mit parallelen Sekundärissen</p>	<p>Langgezogene Risse parallel zur Strassenachse meist in Strassenmitte oder in Fahrstreifenmitte</p> <p>Bildung von Netzrissen</p> <p>Schlaglochbildung unter Einwirkung von Wasser, Frost und Tausalz Substanzverlust und Fahrbahnzerstörung</p>	<p>Sofortmassnahmen Risse vergiessen bis Sanierungsprojekt</p> <p>Weitere Massnahmen Risse nur im Deckbelag: Vergiessen, Aufschiften und Belagsüberzug</p> <p>Durchgehende Risse: Belagserneuerung, bei schweren Schäden in 1 bis 2 Jahren, teilweise oder vollständige Oberbauerneuerung über den gesamten Strassenabschnitt (Ersatz Belag inkl. Foundation)</p>	<p>Laufender Unterhalt</p> <p>PWI oder Ausbau</p> <p>Neubau</p>

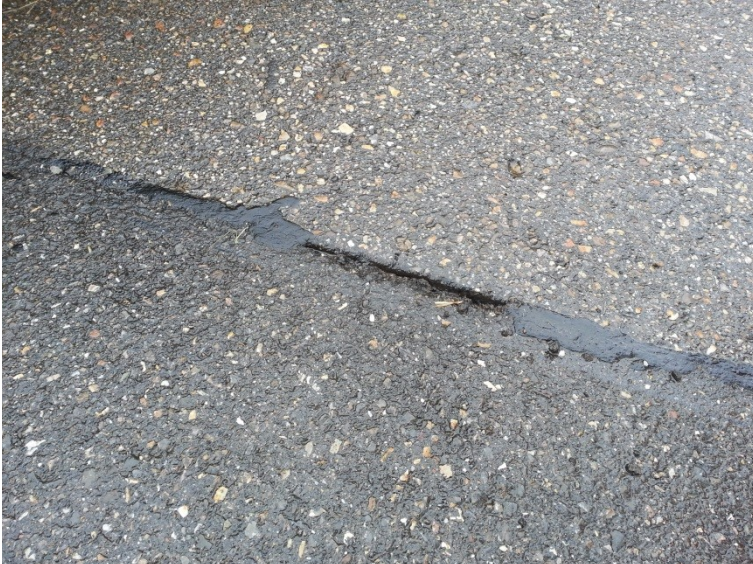
<p>Strukturelle Schäden Offene Nähte</p> <p>Feine Risse entlang der Arbeitsfuge</p>	<p>Beim Belagseinbau hergestellte Längs- und Quernähte sind stark ausgemagert oder reissen auf</p> <p>Oft von parallelen Sekundärissen flankiert</p> <p>Rissränder sind aufgewölbt und bröckeln</p> <p>Vergrösserung unter Wassereinwirkung, Bildung von Netzrissen u. Schlaglöchern</p> <p>Substanzverlust</p>	<p>Sofortmassnahmen Risse vergiessen bis Sanierungsprojekt</p> <p>Weitere Massnahmen Risse nur im Deckbelag: Vergiessen, evtl. Aufschiften und Belagsüberzug</p> <p>Durchgehende Risse: Belagserneuerung, bei schweren Schäden in 1 bis 2 Jahren, teilweise oder vollständige Oberbauerneuerung über den gesamten Strassenabschnitt (Ersatz Belag inkl. Foundation)</p>	<p>Laufender Unterhalt</p> <p>PWI oder Ausbau</p> <p>Neubau</p>

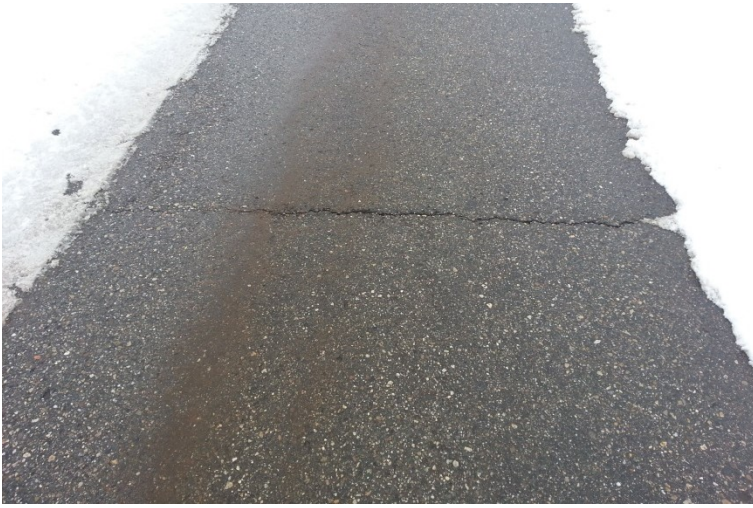
<p>Strukturelle Schäden Querrisse</p> <p>Haupttriss mit parallelen Sekundärissen der senkrecht zur Strassenachse verläuft</p>	<p>Risse die die ganze Fahrbahnbreite erfassen treten vor allem bei zementstabilisierten Fundamentalschichten in regelmässigen Abständen auf Kürzere Querrisse treten vereinzelt und unregelmässig auf</p> <p>Bildung von Netzrissen und Schlaglöchern unter Einwirkung von Wasser, Frost und Tausalz</p> <p>Substanzverlust und Fahrbahnerstörung</p>	<p>Sofortmassnahmen Risse vergiessen bis Sanierungsprojekt</p> <p>Weitere Massnahmen Risse nur im Deckbelag: Vergiessen, Aufschiften und Belagsüberzug Durchgehende Risse: Belagserneuerung, bei schweren Schäden in 1 bis 2 Jahren, teilweise oder vollständige Oberbauerneuerung über den gesamten Strassenabschnitt (Ersatz Belag inkl. Foundation)</p>	<p>Laufender Unterhalt / Ausbau</p> <p>Ausbau</p> <p>Neubau</p>

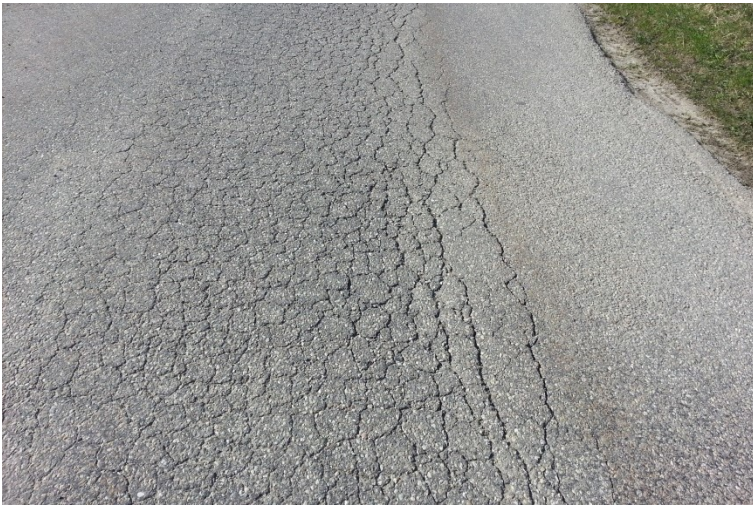
<p>Strukturelle Schäden Netzrisse</p> <p>(Elefantenhaut) Polygonecken und -blöcke sind lose und zerbrochen</p> <p>Mangelnder Unterhalt</p>	<p>Risse, die den Belag in mosaikartig zusammengereichte Blöcke zerteilen</p> <p>Feinmaschige Netzrisse entstehen eher bei dünnen Belägen</p> <p>Ungenüg. Tragfähigkeit und /oder Frostsicherheit</p> <p>Bildung von Schlaglöchern unter Einwirkung von Wasser, Frost und Tausalz</p> <p>Substanzverlust und Fahrbahnerstörung</p>	<p>Sofortmassnahmen OB, evtl. Deflektionsmessung zur Beurteilung der Tragfähigkeit</p> <p>Weitere Massnahmen Entwässerungsleitungen und Schächte sanieren o. ergänzen Verstärkung im Hocheinbau mit vorgängigen Reparaturen</p> <p>Bei schweren Schäden teilweise oder vollständige Oberbauerneuerung in 1 bis 2 Jahren</p>	<p>Laufender Unterhalt / Ausbau</p> <p>Ausbau</p> <p>Neubau</p>

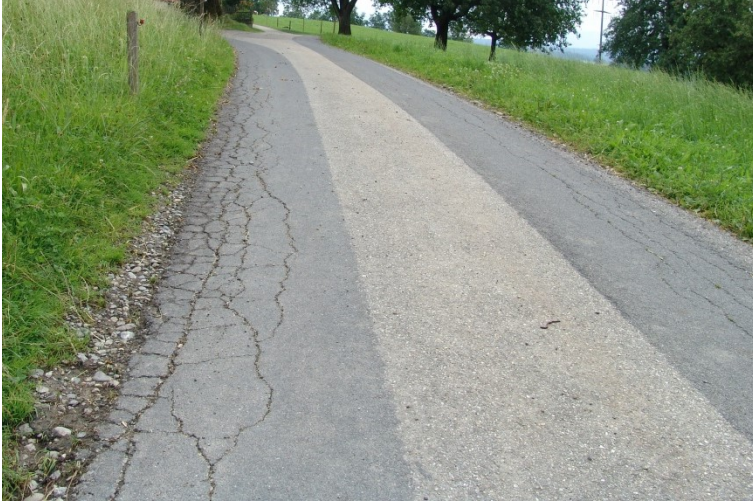
<p>Strukturelle Schäden Belagsrandrisse</p>	<p>Längs- und Netzrisse entlang den Belagsrändern, die sich immer weiter Richtung Fahrbahnmitte fortpflanzen</p> <p>Abdrücken des äussersten Belagsrandes, Nachreissen</p> <p>Wasser dringt über die Risse in den Oberbau und den Untergrund</p> <p>Ausbrechen des Fahrbahnrandes und Schlaglochbildung Substanzverlust</p>	<p>Sofortmassnahmen Risse vergiessen und/oder OB bis Sanierungsprojekt</p> <p>Weitere Massnahmen Kofferergänzung mit neuem, tragfähigem Bankett</p> <p>Aufschriften der Spurrinnen mit neuem Quergefälle und Belagsüberzug in 3 bis 6 Jahren, bei bereits schweren Schäden in 1 bis 2 Jahren ggf. örtlicher Belagsersatz</p>	<p>Laufender Unterhalt</p> <p>Ausbau</p>

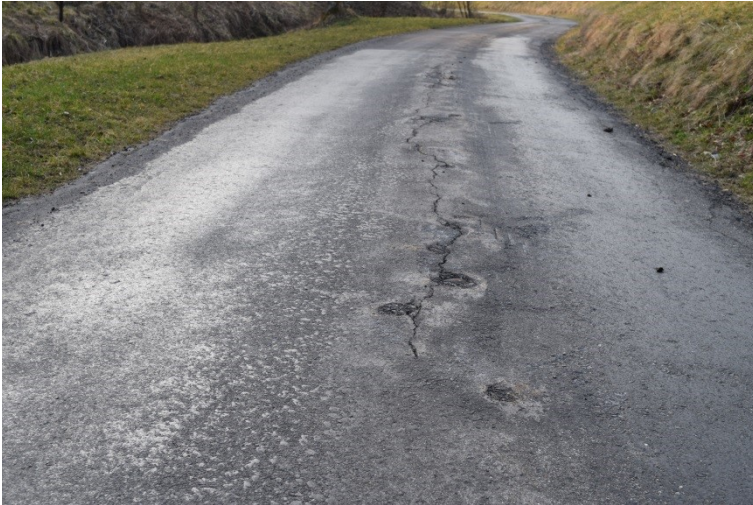
<p>Kombinierte Schadenbilder</p> <p>Starke Spurrinnenbildung</p> <p>Aufdrücken in der Wegmitte und den Rändern</p> <p>Der Belag ist ausgemagert und schwitzt</p> <p>Oberflächenwasser läuft in Spurrinnen</p>	<p>Ungenügende Tragfähigkeit</p> <p>Zu starke Verkehrsbelastung</p> <p>Schäden nehmen rasch zu (Ausbrechen von Belagsteilen, Schlaglochbildung)</p> <p>Evtl. Einfluss von Hangwasser</p>	<p>Sofortmassnahmen Evtl. Gewichtsbeschränkung Entwässerungsanlagen überprüfen und reinigen, evtl. ersetzen Schiften der stärksten Spurrinnen mit Belag</p> <p>Substanzerhaltung Evtl. Deflektionsmessungen zur Beurteilung der Tragfähigkeit Planung einer Tragschichtverstärkung evtl. Ausbauprojekt Evtl. Bau Sickerleitung</p>	<p>Laufender Unterhalt / PWI</p> <p>Ausbau / Neubau</p>

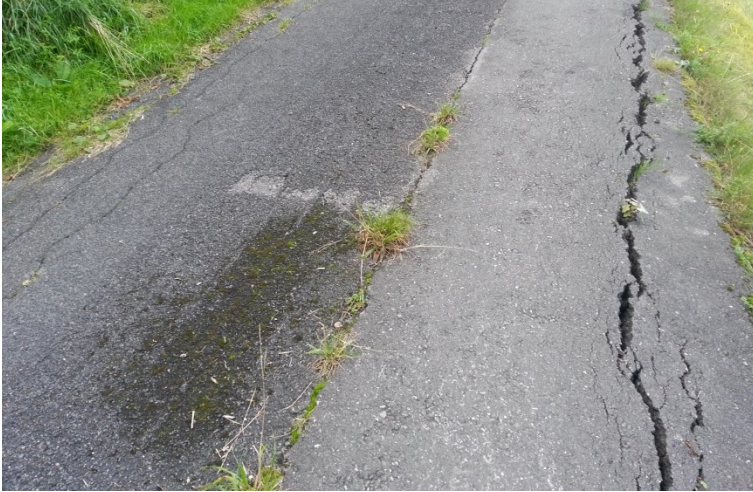
<p>Kombinierte Schadensbilder</p> <p>Setzung des Wegoberbaues infolge Abrutschen der Böschung</p> <p>Abgedrückte Ränder</p> <p>Belagsrandrisse</p> <p>Belag und offene Nähte ausgemagert</p> <p>Mangelnder Unterhalt</p>	<p>Die Setzung wird zu nehmen</p> <p>Wasser dringt über den Riss in den Oberbau und den Untergrund</p> <p>Gefährdung der Wegbenutzer (Haftung)</p>	<p>Sofortmassnahmen Signalisation Abklären der Schadensursache (evtl. Wasser im Untergrund) Prov. Schiften mit Kies mit vorgängigem Vergiessen des Risses mit Splitt / Bitumengemisch</p> <p>Substanzerhaltung Fachgerechte Stabilisierung talseitige Böschung Koffer- u. Belagsergänzung</p>	<p>Laufender Unterhalt</p> <p>PWI / Ausbau mit Abzügen</p>

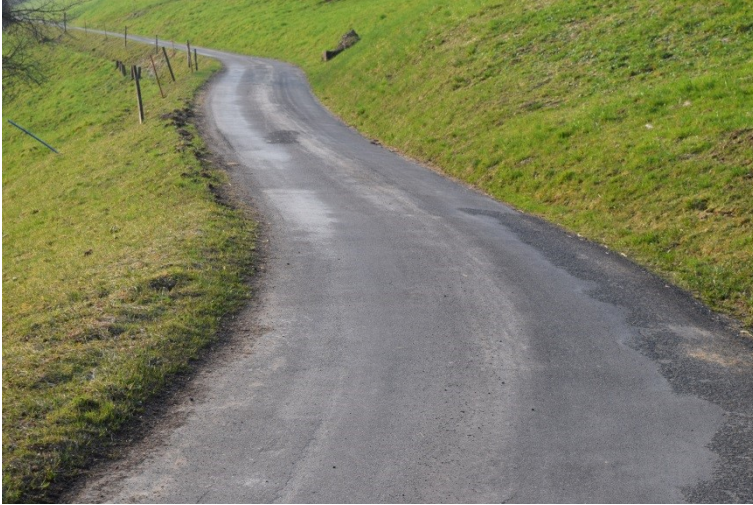
<p>Abranden</p>	<p>Entlang dem wasserführenden Belagsrand sind bei zu hohen Banketten entweder das Bankett tiefer zu legen oder im Bankett Querschlitze zu öffnen, sodass das Oberflächenwasser stetig abfliessen kann</p>	<p>Sofortmassnahmen Es wird empfohlen, die Belagsränder rund alle 2 Jahre freizulegen</p>	<p>Laufender Unterhalt</p>

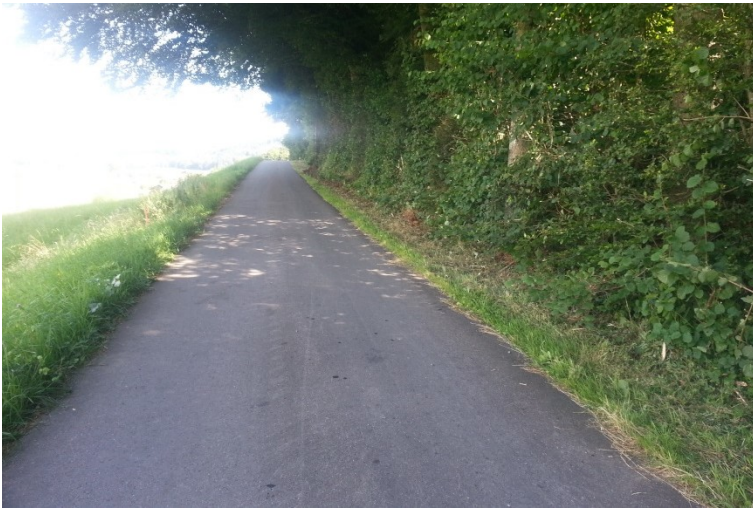
Lichtraumprofil	<p>Bäume und Sträucher können zu nah in die Fahrbahn wachsen und mit ihren Wurzeln den Strassenkoffer, sowie Stützbauwerke und Entwässerungsanlagen beschädigen</p>	<p>Sofortmassnahmen In das Lichtraumprofil einhängende Äste sind zu entfernen Bei Neuanpflanzungen sind die gesetzlichen Mindestabstände zum Strassenrand einzuhalten. Bäume dürfen nicht näher als 4,0 m, Hecken und Sträucher nicht näher als 1,5 m gepflanzt werden. Sichtzonen insbes. bei Kurven und bei Einmündungen sowie das Lichtraumprofil sind frei zu halten.</p>	Laufender Unterhalt

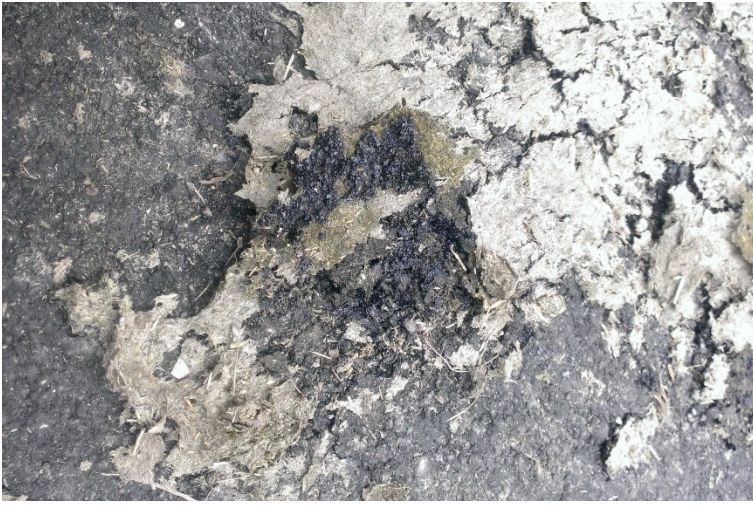
Jauche / Schaden durch Kuhfladen	<p>Neuer Strassenbelag wurde durch Jauche verschmutzt und nicht gereinigt</p> <p>Der Ammoniak in Jauche oder Mist löst Bitumen auf, was zum Zerfall des Belages führt</p>	<p>Sofortmassnahmen Vor allem bei neueren Belägen sind derartige Verschmutzungen <u>sofort</u> zu entfernen</p> <p>Substanzerhaltung Betroffene Flächen reinigen und mit einer OB abdecken</p>	<p>Bewirtschafter</p> <p>Laufender Unterhalt</p>

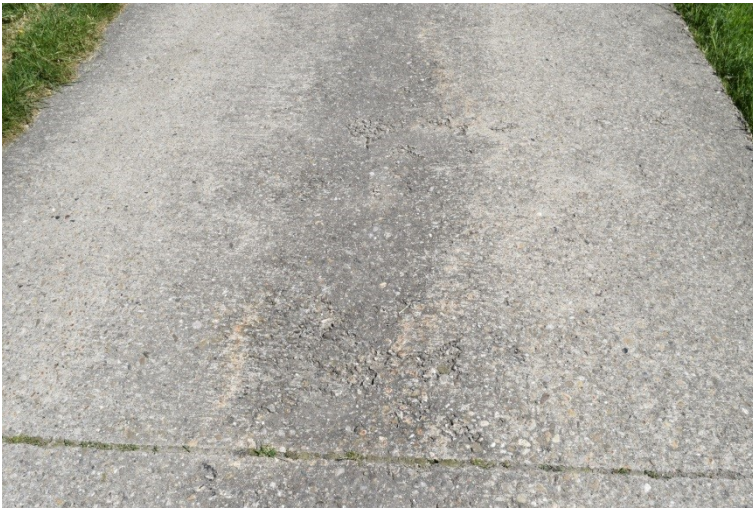
<p>Materialverluste Abrieb</p>	<p>Sichtbare Abnutzung der Oberschicht v.a. in der Radspur infolge Spikes - Beginn von Spurrinnenbildung</p> <p>Offene Textur, deutlich sichtbares Korngerüst, evtl. Bewehrung freigelegt</p> <p>Beschleunigung der Abnutzung, sobald der Verkehr durch die Radspur kanalisiert wird</p>	<p>Sofortmassnahmen Bei mangelhafter Oberflächenentwässerung durch Spurrinnen: Fräsen von Rillen für örtl. Instandstellung mit Rotations- oder Rillenfräsen</p> <p>Weitere Massnahmen Örtliche Reparatur: Frässchnitt Oberfläche und Sanierung mit zementgebundenem oder kunststoffmodifiziertem Beton, ggf. Platten oder Plattenteile auf gesamte Dicke ersetzen</p>	<p>Laufender Unterhalt / PWI</p> <p>Ausbau / Neubau</p>

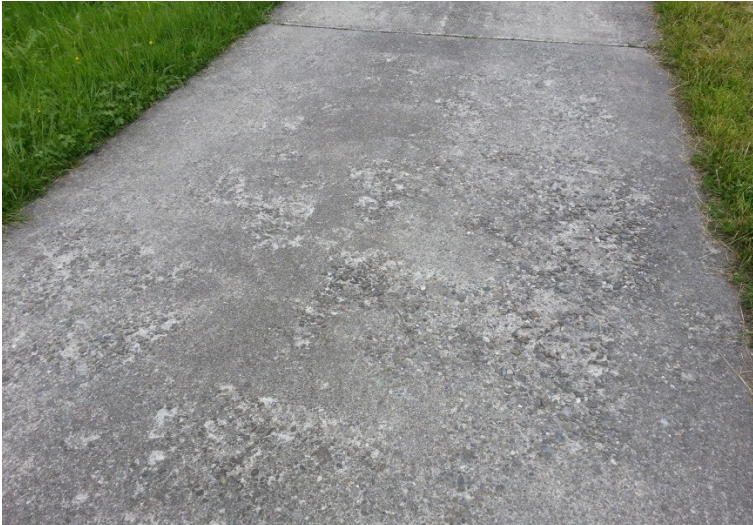
<p>Materialverluste Abblätterung</p>	<p>Abblättern oder Ausmagern des Belages in den obersten 3 bis 15 mm - tritt flächenhaft oder in einzelnen Flecken über die ganze Fahrbahnbreite auf</p> <p>Trockenes, mageres Aussehen, Fehlen einzelner Körner, offene Textur, zerbröckelte Oberfläche</p> <p>Frost, Tausalz u. Karbonatisierung dringen weiter ein - kann zu Schlaglöchern führen</p>	<p>Sofortmassnahmen Überprüfung Frosttaumittelbeständigkeit Örtliche Reparaturen gem. SN 640 735</p> <p>Weitere Massnahmen Oberflächenverbesserung z.B. Oberflächenbehandlung, Imprägnierung, Beschichtung mit vorgängigen Reparaturen</p> <p>Später Platten oder Plattenteile auf gesamte Dicke ersetzen</p>	<p>Laufender Unterhalt / PWI</p> <p>Ausbau / Neubau</p>

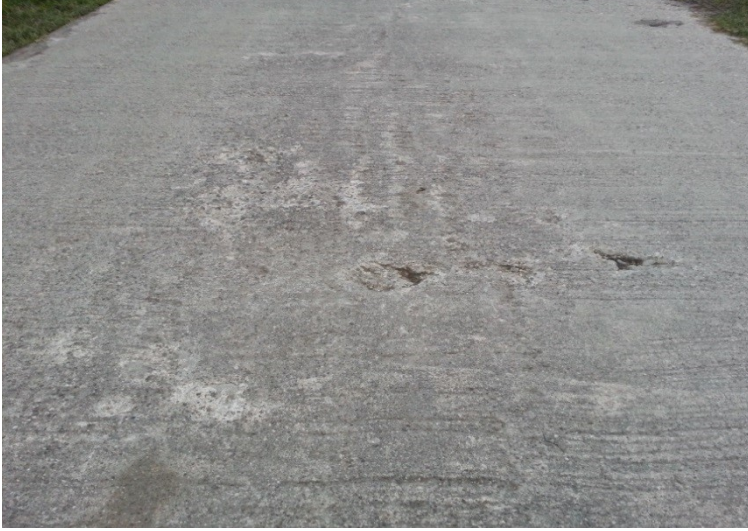
<p>Materialverluste Abplatzungen</p> <p>"Frostsprennung"</p>	<p>Schalenförmige Löcher im Belag Kann alleine oder zusammen mit anderen Schäden wie etwa Rissen oder Abblätterungen auftreten</p> <p>Meist einzelne Abplatzungen z.T. zusammenhängend</p> <p>Bildung von Abplatzungen wird beschleunigt, sobald Wasser + Salz bis zur Bewehrung vordringen, falls vorhanden</p>	<p>Sofortmassnahmen Überprüfung Frosttaumittelbeständigkeit Örtliche Reparaturen gem. SN 640 735</p> <p>Weitere Massnahmen Teilweise Belagserneuerung (Abfräsen oberster Bereich und neuer Betonbelag)</p> <p>Später Platten oder Plattenteile auf gesamte Dicke ersetzen</p>	<p>Ausbau / Neubau</p>

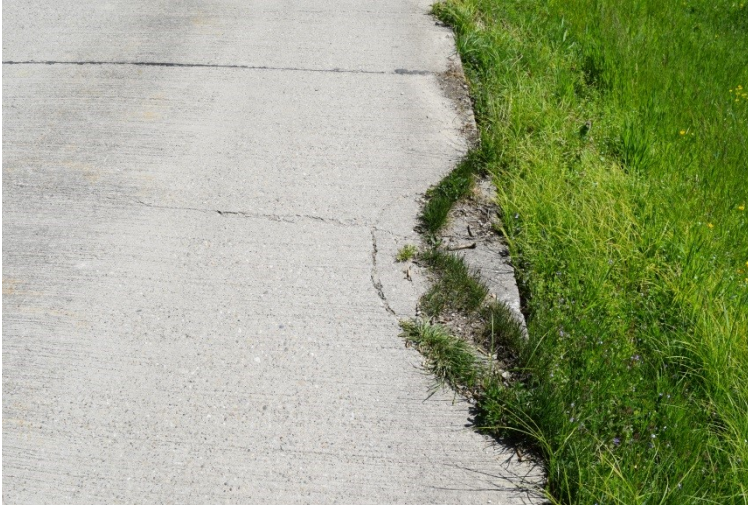
<p>Fugen- und Kantenschäden Kantenschäden, Absplitterung</p>	<p>Muschelartige Brüche entlang der Plattenränder bei den Fugen, am Fahrstreifenrand oder am Fahrbahnrand</p> <p>Oft begleitet von parallelen Rissen, die bis 300 mm von der Fuge entfernt auftreten können</p> <p>Risse mit Brüchen, Stücke abgebrochen und fehlen z.T.</p> <p>Kanten brechen kontinuierlich nach, was zu Schlaglöchern im Fugenbereich führen kann</p>	<p>Sofortmassnahmen Überprüfen Böschung auf Anzeichen von Rutschungen</p> <p>Weitere Massnahmen Teilweise Belagserneuerung Überprüfung Fundation u. Entwässerung</p> <p>Später Platten oder Plattenteile auf gesamte Dicke ersetzen</p>	<p>Laufender Unterhalt</p> <p>Ausbau / Neubau</p>

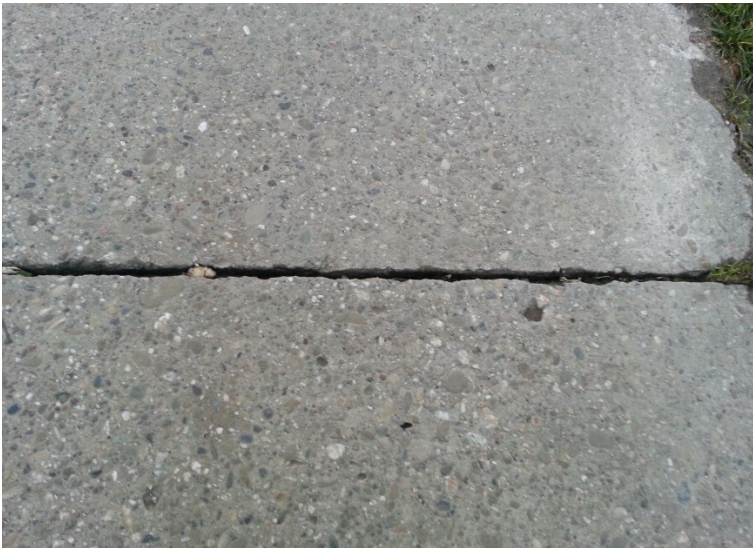
<p>Fugen- und Kantenschäden Fehlender oder spröder Fugenverguss</p>	<p>Fugen oder Risse mit ausgequetschten, spröden oder herausgerissenen Verfüllungen</p> <p>Verguss los oder herausgelöst, spröde</p> <p>Die anfänglich versprödete Vergussmasse ermöglicht das Eindringen von Wasser und Feinanteilen. Die daraus resultierende Undichtigkeit führt dann zu weiteren Schäden (hohle Stellen unter den Platten, evtl. Blow-up)</p>	<p>Sofortmassnahmen Reste des alten Fugenverguss entfernen, Fugenflanken säubern und aufweiten und neuen Fugenverguss einbringen</p> <p>Weitere Massnahmen Im Kanton Luzern werden die Fugen nicht vergossen, sondern auf 5 x 50mm gefräst oder ein Argolitsstreifen eingelegt beim Neubau</p>	<p>Laufender Unterhalt</p>

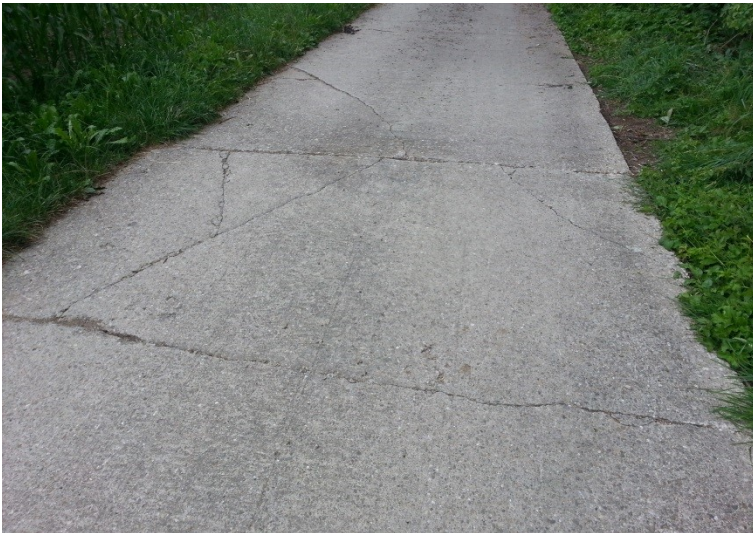
<p>Vertikalverschiebung Setzungen, Frosthebungen</p>	<p>Vertikale Abweichung der Belagsoberfläche vom ursprünglichen Konstruktionsprofil</p> <p>Beim Befahren von Setzungen, Hebungen gerät das Fahrzeug in Schwingungen</p> <p>Die Biegebeanspruchung der Platten infolge Setzungen, Hebungen kann zu Rissen, Brüchen führen</p>	<p>Sofortmassnahmen Örtliche Reparaturen gem. SN 640 735</p> <p>Weitere Massnahmen Teilweise Belagserneuerung Überprüfung Foundation u. Entwässerung</p> <p>Später Platten oder Plattenteile auf gesamte Dicke ersetzen</p>	<p>Laufender Unterhalt</p> <p>Ausbau / Neubau</p>

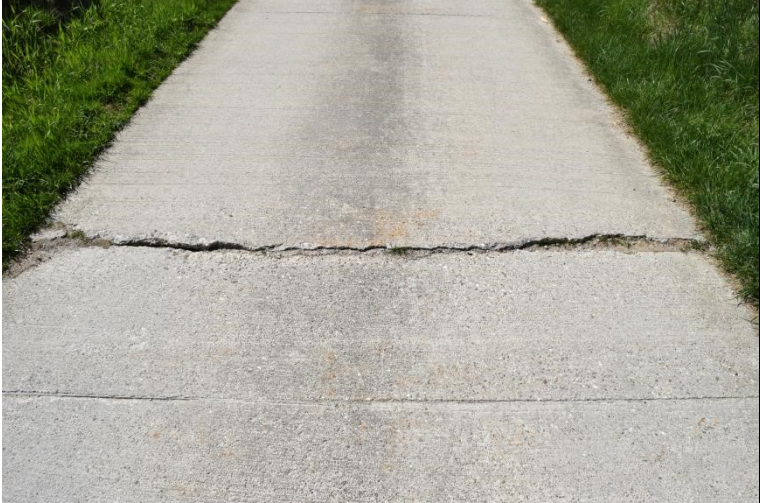
<p>Vertikalverschiebung Stufenbildung</p>	<p>Unterschiedliches Niveau zweier Platten bei den Fugen oder bei Rissen</p> <p>Stufen zwischen 0 mm bis über 15 mm</p> <p>Auch im Bereich hinter den Dübeln möglich</p> <p>Umlagerungen im Kiessandoberbau</p> <p>Infolge Materialverfrachtung im Kofferbereich ungleiche Bewegungen und Setzungen</p>	<p>Sofortmassnahmen Ausgleich Stufenbildung: Vorstehende Plattenrandzonen abfräsen auf Breite von 30 - 70 cm oder Auftrag eines geeigneten Reprofilierungsmörtels</p> <p>Weitere Massnahmen Überprüfung Fundation u. Entwässerung</p> <p>Später Platten oder Plattenteile auf gesamt Dicke ersetzen</p>	<p>Laufender Unterhalt</p> <p>Ausbau / Neubau</p>

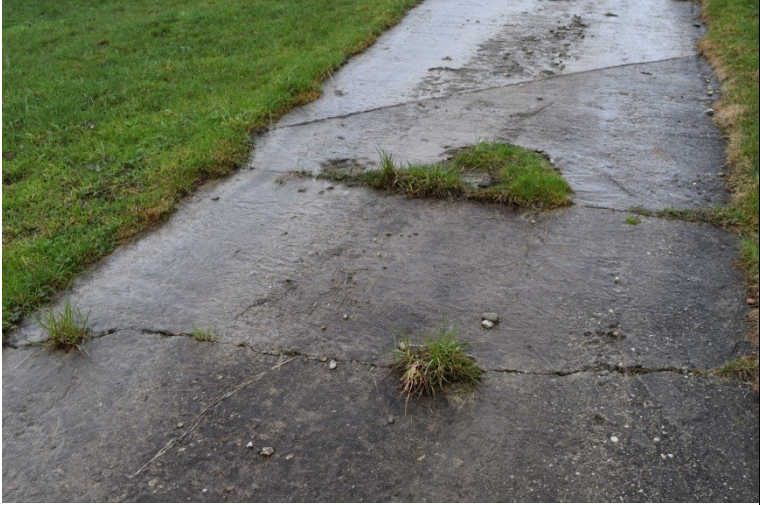
<p>Vertikalverschiebung Pumpen</p>	<p>Durch Verkehr werden die Platten bewegt, so dass Wasser u. Feinmaterial durch undichte Fugen, Risse und aus dem Plattenrand gepumpt werden</p> <p>Folge: Feinmaterial aus Untergrund ausgeschwemmt und Platten liegen hohl, Erosion vergrössert die Plattenbewegungen, Stufenbildung und hohl liegende Platten führen oft zum Bruch bei Belastung</p>	<p>Sofortmassnahmen -</p> <p>Weitere Massnahmen Heben der Platten direkt durch Unterpressen mit spez. Kunstharz oder Zementmörtel oder vorgängigem mech. Anheben</p> <p>Alternativ Platten oder Plattenteile auf gesamt Dicke ersetzen und Fundation ergänzen</p>	<p>Ausbau / Neubau</p>

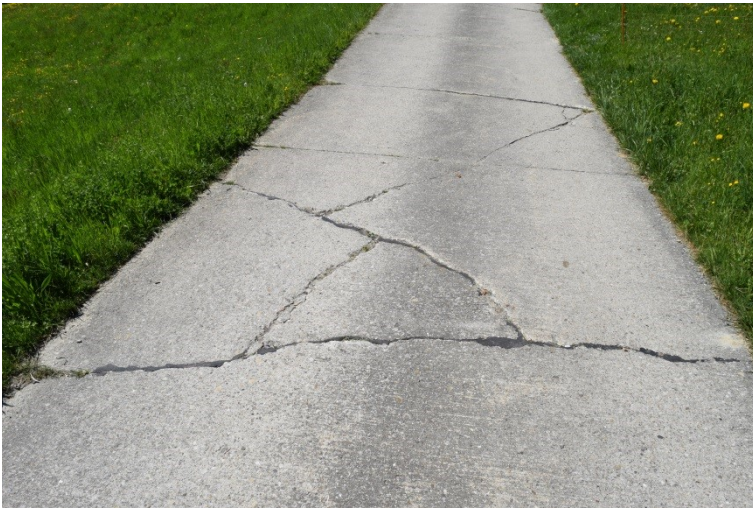
<p>Risse, Brüche Risse</p>	<p>Sichtbare Risse im Betonbelag, die geradlinig oder schlangenförmig verlaufen können aufgrund von Setzungen im Untergrund, Überbelastung oder Schwinden</p> <p>Durch den Verkehr werden die Platten bewegt, so dass die Risse grösser werden und vermehrt auftreten</p> <p>Folge: Kanten brechen kontinuierlich nach, was zu Schlaglöchern führen kann</p>	<p>Sofortmassnahmen - Sanierung Risse bei max. Breiten von 1 - 2 mm, Örtliche Reparaturen gem. SN 640 735</p> <p>Weitere Massnahmen Platten oder Plattenteile auf gesamte Dicke ersetzen, verdübeln und Foundation ergänzen</p>	<p>Laufender Unterhalt</p> <p>Ausbau / Neubau</p>

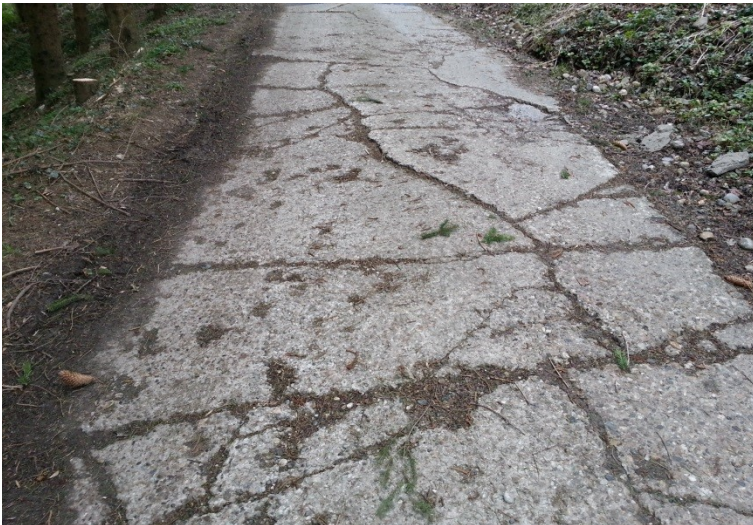
<p>Risse, Brüche Zerstörte Platten</p>	<p>Zerteilung der Platte in mehr als zwei Stücke Oft sind die einzelnen Stücke gegeneinander verschoben, so dass Unebenheiten entstehen</p> <p>Ursachen: Setzungen im Untergrund, Frosttausalz-Einwirkungen, schnelle starke Erwärmung (Blow-up), mechan. Einwirkung</p> <p>Weitere Erosion des Untergrundes und der Foundationsschicht.</p>	<p>Sofortmassnahmen -</p> <p>Weitere Massnahmen Platten oder Plattenteile auf gesamte Dicke ersetzen, verdübeln und Foundation ergänzen Entwässerung kontrollieren</p>	<p>Ausbau / Neubau</p>

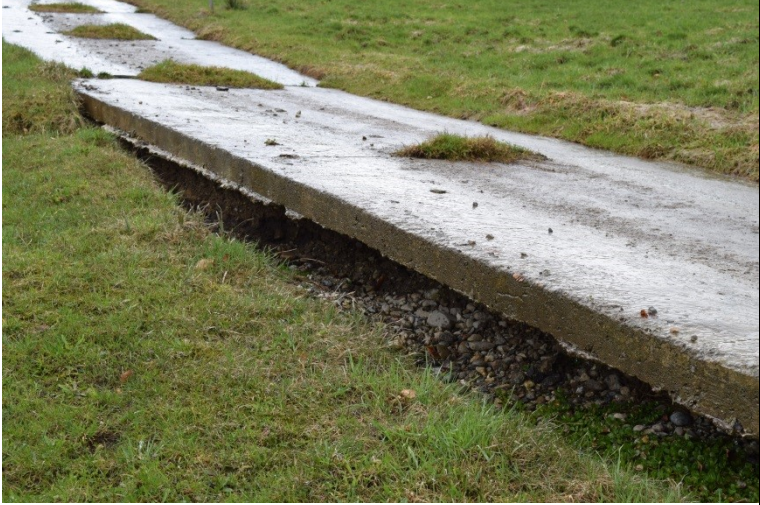
<p>Betonplatte unter-spült</p>	<p>Verstossene Entwässerungsleitungen haben Gelände mit Wasser infiltriert, das nach Unwettern abrutschte und das Wasser die Strasse unterspülte</p>	<p>Sofortmassnahmen Sperrung des Weges für Fahrzeuge</p> <p>Substanzerhaltung Sanierung Entwässerungen</p> <p>Platten oder Plattenteile auf gesamte Dicke ersetzen, verdübeln und Foundation ergänzen</p>	<p>Laufender Unterhalt</p> <p>Ausbau / Neubau</p>

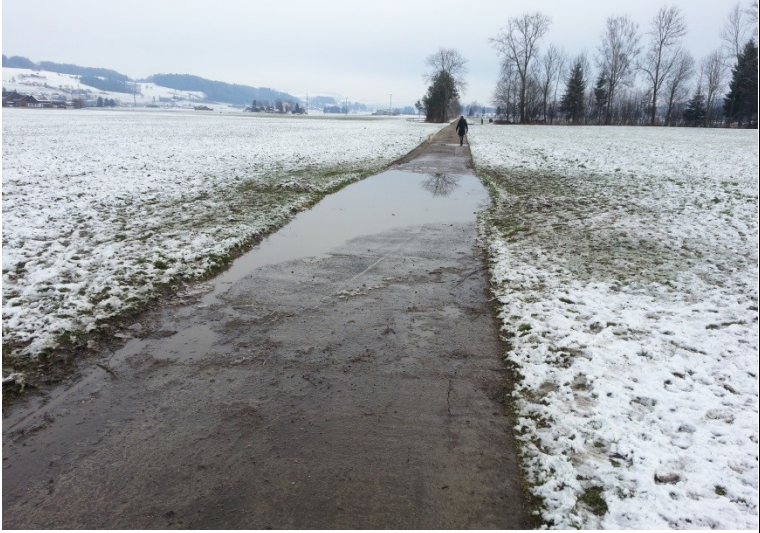
<p>Betonplatten abge-senkt</p>	<p>Absenkungen ganzer Platten im Betonbelag können aufgrund von Setzungen im Untergrund, Überbelastung oder Schwinden entstehen</p> <p>Ursachen: Setzungen im Untergrund, Frosttausalz-Einwirkungen, schnelle starke Erwärmung (Blow-up), mechan. Einwirkung</p> <p>Weitere Erosion des Untergrundes und der Foundationsschicht.</p>	<p>Sofortmassnahmen Signalisierung der Gefahrenstelle, ggf. Sperrung für Fahrzeuge</p> <p>Substanzerhaltung Kontrolle und ggf. Sanierung Entwässerung</p> <p>Platten oder Plattenteile auf gesamte Dicke ersetzen, verdübeln und Foundation ergänzen</p>	<p>Laufender Unterhalt</p> <p>Ausbau / Neubau</p>

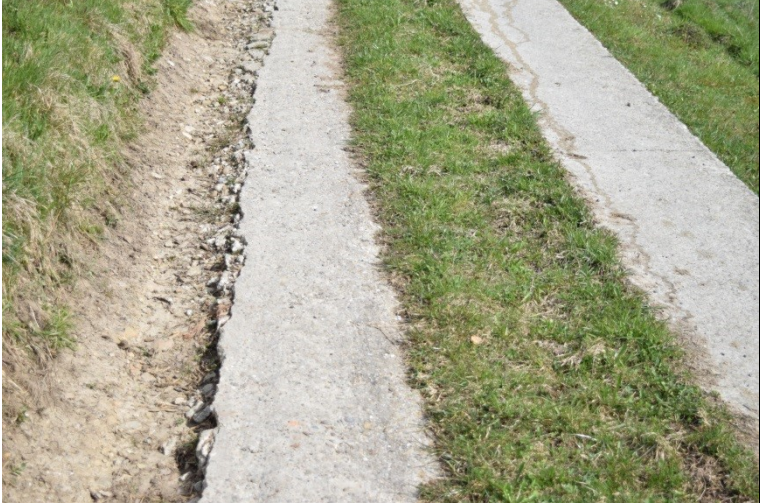
<p>Betonspur seitlich abgebrochen</p>	<p>Aufgrund zu schmaler Breite und des ausgeschwemmten, erodierten Banketts wird der Rand der bergseitigen Betonspur weiter verdrückt und bricht weiter ab</p> <p>Substanzverlust und Fahrbahnzerstörung</p>	<p>Sofortmassnahmen Bergseitiges Bankett wieder herstellen Kontrolle Entwässerung oder Oberflächenwasser aus Böschung</p> <p>Weitere Massnahmen Bergseitige Betonspur im beschädigten Abschnitt erneuern</p> <p>Ggf. Einbau zusätzliche Querrinne und/oder Sickerleitung</p>	<p>Laufender Unterhalt</p> <p>PWI / red. Ausbau</p>

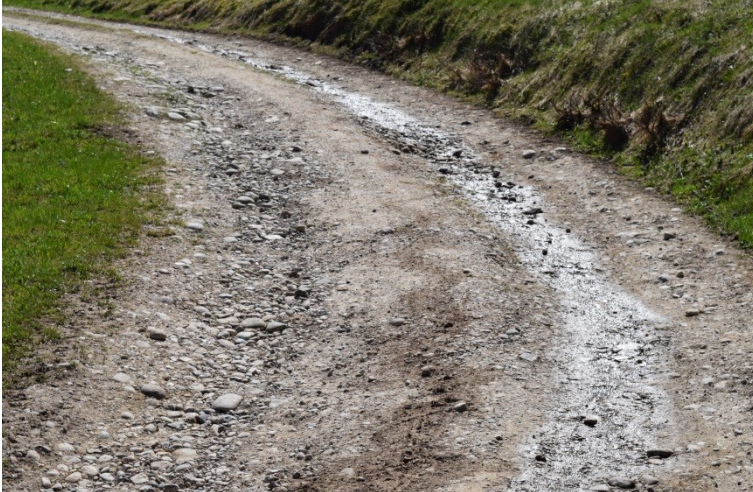
<p>Oberflächenwasser läuft in den Fahrspuren</p>	<p>Erosion der Fahrspuren wird stark zunehmen</p> <p>Bei starken Niederschlägen sind grössere Schäden an der Koffierung zu erwarten</p>	<p>Sofortmassnahmen</p> <ul style="list-style-type: none"> - Querschlitz in talseitigem Bankett erstellen - Querabschläge reinigen <p>Weitere Massnahmen</p> <p>Querabschlag erstellen</p> <p>Substanzerhaltung</p> <p>Erstellen einer bombierten, bindigen Kiesverschleisssschicht mit Seitengraben oder einseitiges Quergefälle</p>	<p>Laufender Unterhalt</p> <p>PWI</p>

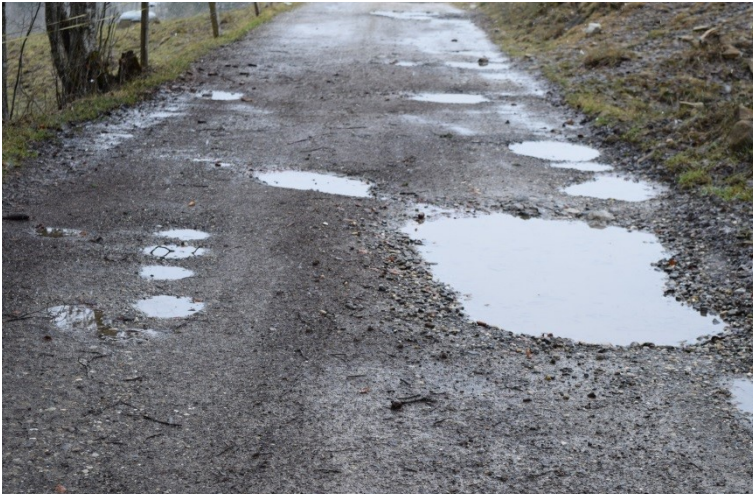
<p>Schlaglochbildung</p>	<p>Aufgrund fehlendem Längs- und Quergefälle kann Oberflächenwasser nicht abfliessen</p> <p>Schlaglochbildung nimmt zu</p> <p>Tragfähigkeit wird reduziert</p>	<p>Sofortmassnahmen</p> <p>Löcher mit Kiesgemisch füllen u. verdichten</p> <p>Substanzerhaltung</p> <p>Erstellen einer bombierten, bindigen Kiesverschleisssschicht mit Seitengraben oder einseitiges Quergefälle</p>	<p>Laufender Unterhalt</p> <p>PWI</p>

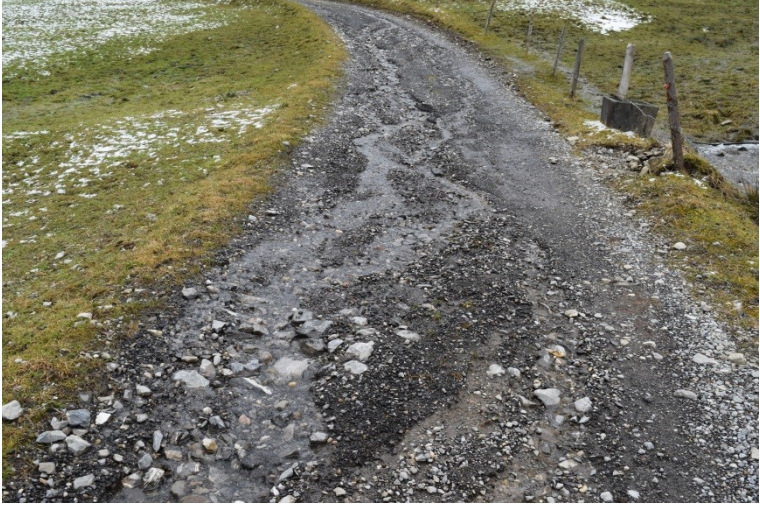
<p>Oberflächenwasser läuft über weite Strecken in den Fahrspuren</p>	<p>Wegspühlen der Kiesverschleisschicht</p> <p>Erosion nimmt zu, insbesondere bei Starkniederschlägen und Schneeschmelze</p> <p>Tragfähigkeit wird reduziert</p>	<p>Sofortmassnahmen Erstellen von Schlitzen in Bankett und Fahrspur</p> <p>Substanzerhaltung Erstellen einer bombierten, bindigen Kiesverschleisschicht Evtl. Erstellen von Seitengraben / Durchlässen, um das bergseitige Wasser wegzuleiten Evtl. Querabschläge anstelle einer Bombierung</p>	<p>Laufender Unterhalt</p> <p>PWI</p>

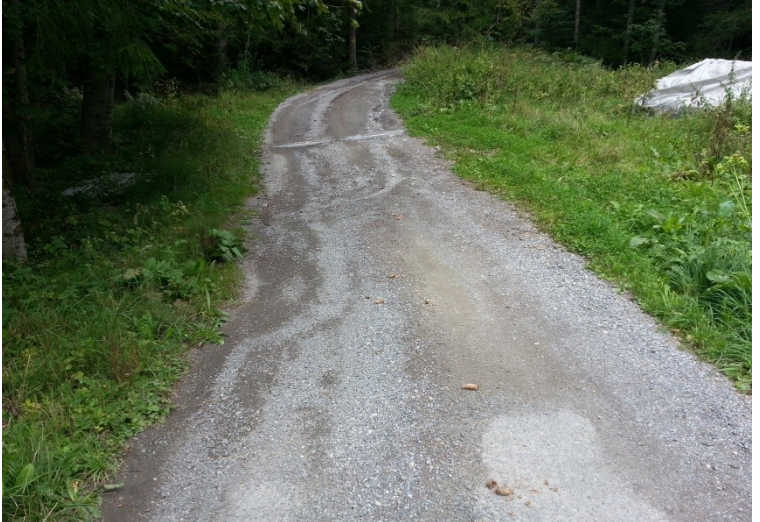
<p>Erosion in den Fahrspuren</p> <p>Querabschlag vermag das Wasser nicht abzuführen (überspringen)</p>	<p>Erosion nimmt zu, insbesondere bei Starkniederschlägen und Gewittern</p>	<p>Sofortmassnahmen Querabschlag reinigen Schlitz in Bankett beim Querabschlag</p> <p>Weitere Massnahmen Evtl. zusätzlicher Einbau von Querabschlägen</p> <p>Substanzerhaltung Erneuerung der Verschleisschicht oder Prüfung bezüglich Eignung einer Bombierung</p> <p>Evtl. zusätzliche Querabschläge</p>	<p>Laufender Unterhalt</p> <p>PWI</p>
