Landwirtschaft und Wald (lawa)

Sursee, 26. September 2016

HANDBUCH

Unterhaltsarbeiten an Güterstrassen

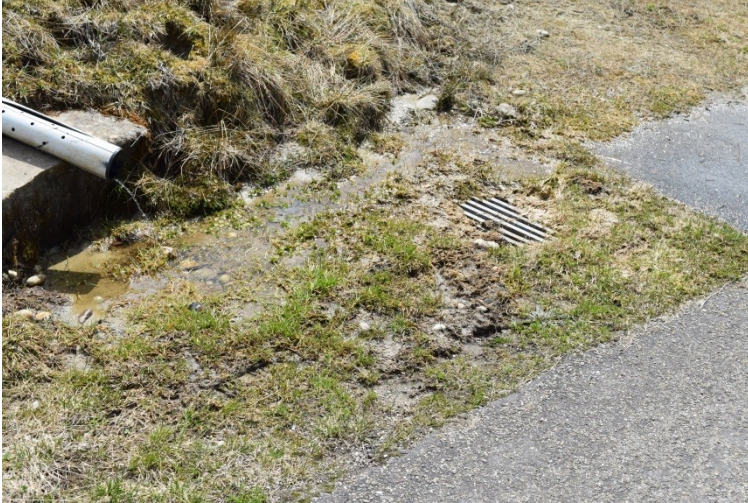
<p>Das Schluckvermögen des Einlaufschachtes ist durch den Pflanzenwuchs stark vermindert</p> <p>Das Wasser aus der Drainageleitung fließt am Einlaufschacht vorbei</p>	<p>Das Oberflächenwasser fließt zum nächsten Schacht, dann zum übernächsten usw. Es können Schäden am Belag auftreten (durch Unterspülen usw.)</p> <p>Der Einlaufbereich ist falsch ausgebildet</p>	<p>Sofortmassnahmen Reinigen des Einlaufbereichs Verbesserung des Einlaufbereiches (evtl. Aufschiftung) Aufschiften der Spurrinne oberhalb des Einlaufschachtes</p> <p>Weitere Massnahmen Einlaufbereich absenken (evtl Schacht tiefer setzen)</p>	<p>Laufender Unterhalt</p> <p>ggf. PWI / red. Ausbau</p>

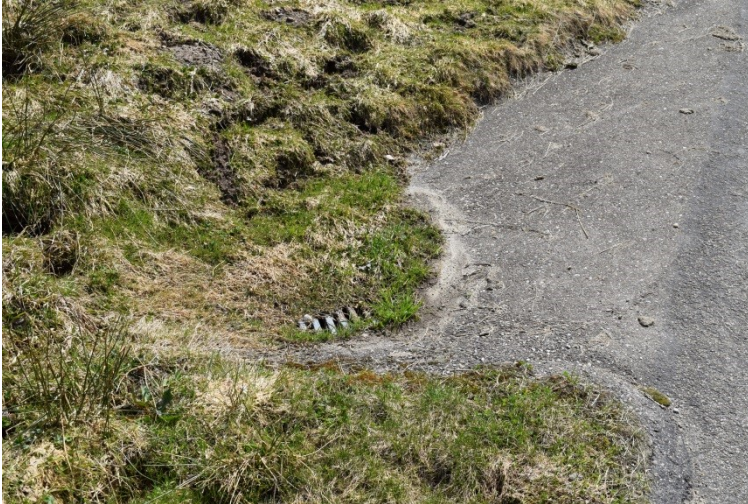
<p>Das Schluckvermögen des Einlaufschachtes ist durch den Pflanzenwuchs stark vermindert</p> <p>Das Oberflächenwasser fließt teilweise am Einlaufschacht vorbei</p>	<p>Bei Starkregen fließt Oberflächenwasser über den Einlaufschacht hinweg bis zum nächsten Schacht</p> <p>Es können Schäden am Belag auftreten (durch Unterspülen usw.)</p>	<p>Sofortmassnahmen Reinigen des Einlaufbereichs Verbesserung des Einlaufbereiches (evtl. Aufschiftung)</p> <p>Weitere Massnahmen -</p>	<p>Laufender Unterhalt</p>

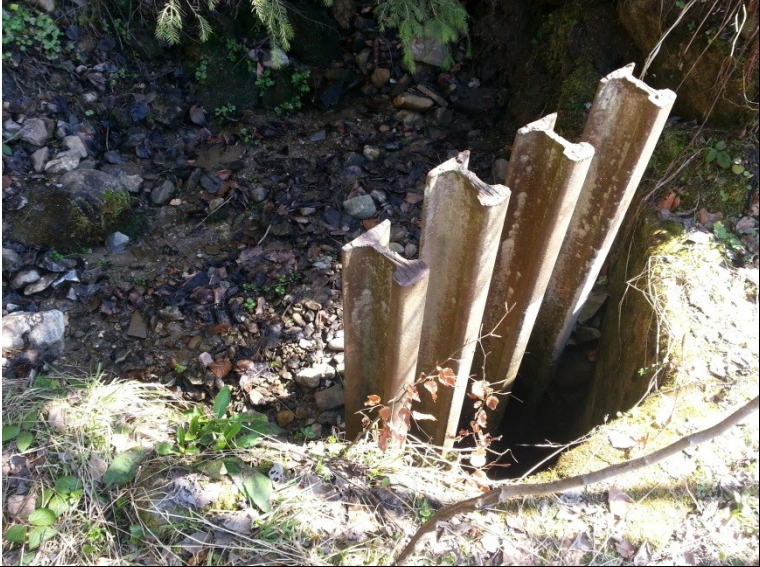
<p>Der Bereich vor dem Einlauf ist mit Geröll usw. gefüllt</p>	<p>Der Rechen vor dem Rohreinlauf hält</p> <p>Der Einlaufbereich wird bei Wasseranfall rasch mit Geschwemmsel usw. gefüllt und das Wasser steigt an und gelangt auf die Strasse</p> <p>Es können Schäden am Belag auftreten (durch Unterspülen usw.)</p>	<p>Sofortmassnahmen Entfernen von Geröll und Geschwemmsel usw. aus dem Einlaufbereich</p> <p>Weitere Massnahmen -</p>	<p>Laufender Unterhalt</p>

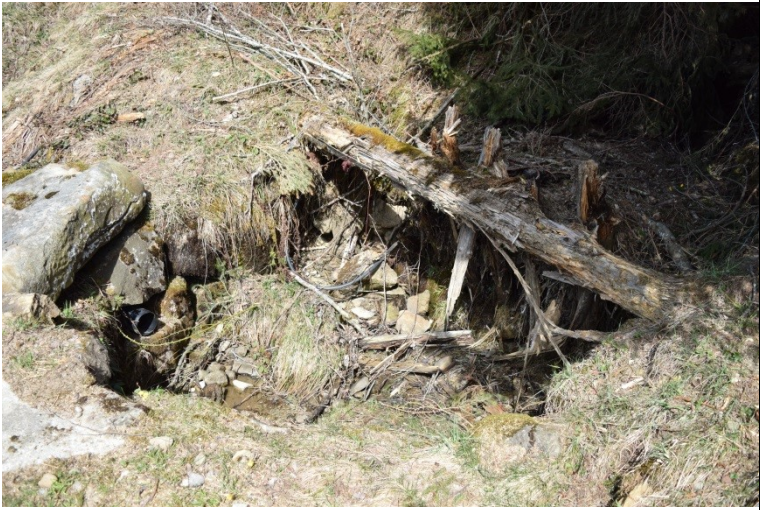
<p>Der hölzerne Rechen ist morsch und zerbricht</p> <p>Der Bereich vor dem Rechen ist mit Geröll usw. gefüllt</p>	<p>Der Rechen vor dem Rohreinlauf hält nicht</p> <p>Der Einlaufbereich wird bei Wasseranfall rasch mit Geschwemmsel usw. gefüllt und das Wasser steigt an und gelangt an den Strassenkoffer</p> <p>Es können Schäden am Belag auftreten (durch Unterspülen usw.)</p>	<p>Sofortmassnahmen Entfernen von Geröll und Geschwemmsel usw. aus dem Einlaufbereich</p> <p>Weitere Massnahmen Neubau Rechenanlage</p>	<p>Laufender Unterhalt</p> <p>PWI / red. Ausbau</p>

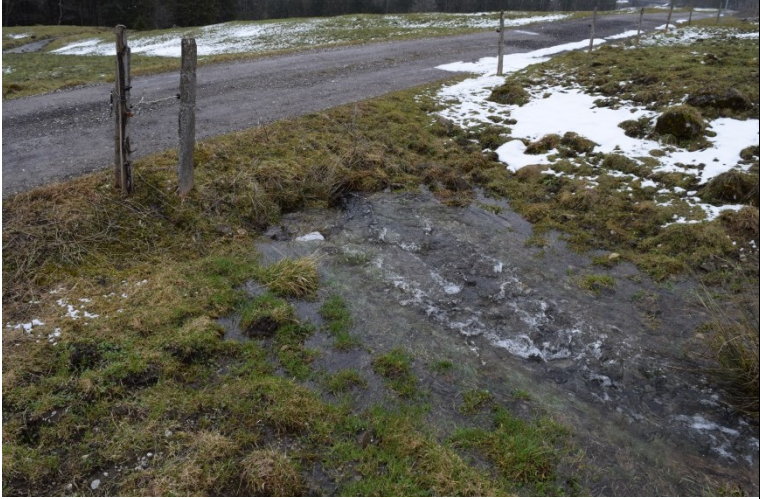
<p>Der Durchlass (Einlauf) ist etwa zur Hälfte mit Material verstopft</p> <p>Für grosse Wassermengen ist das Rohr evtl. zu klein dimensioniert</p>	<p>Beim nächsten Starkregenereignis wird der Durchlass funktionsuntauglich sein und Wasser gelangt auf die Strasse</p> <p>Es können Schäden an der Fahrbahn auftreten (durch Unterspülen usw.)</p>	<p>Sofortmassnahmen Entfernen des Materials aus Durchlass und Auslaufbereich</p> <p>Weitere Massnahmen Evtl. Bau grösserer Durchlass</p>	<p>Laufender Unterhalt</p> <p>PWI / red. Ausbau</p>

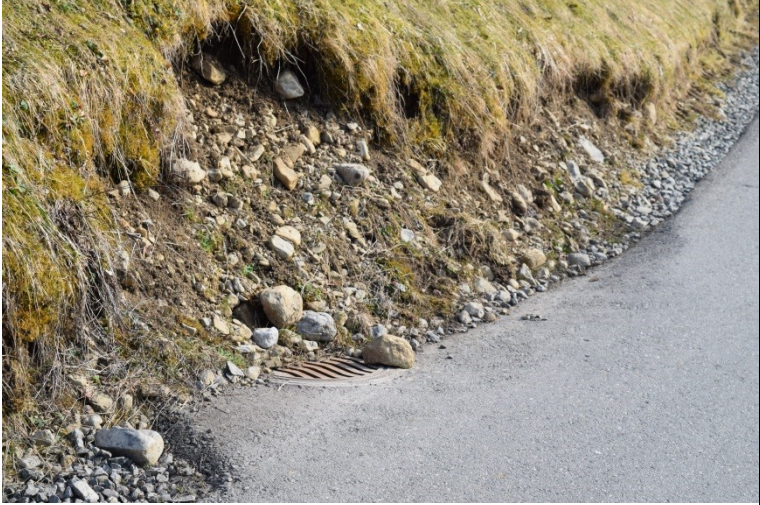
<p>Bankett und Einlaufschacht mit Material gefüllt</p>	<p>Böschungsrutsch infolge Steilheit und Starkregenereignis</p> <p>Nachrutschungen sehr wahrscheinlich</p> <p>Bei Starkregen fliesst Oberflächenwasser über den Einlaufschacht hinweg bis zum nächsten Schacht</p>	<p>Sofortmassnahmen Reinigen des Banketts und des Entwässerungsschachtes</p> <p>Weitere Massnahmen Sicherung der Böschung gegen Abrutschen durch z.B. Blocksteine und/oder Böschungsabtrag</p>	<p>Laufender Unterhalt</p> <p>PWI / red. Ausbau</p>

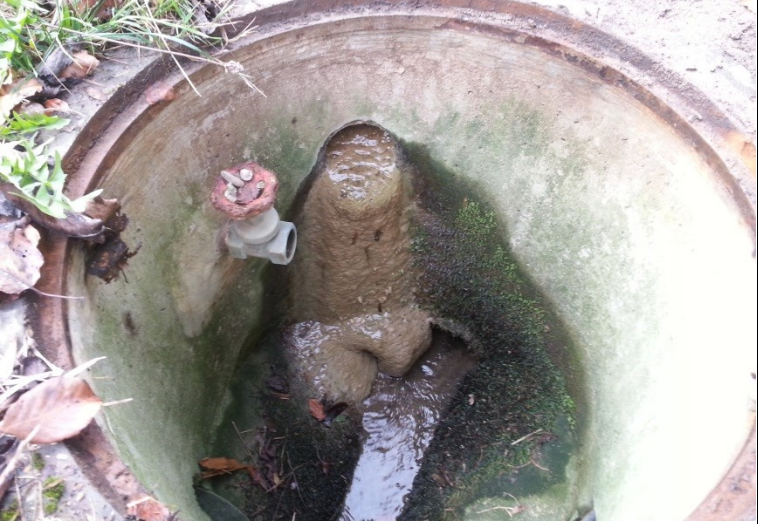
<p>Verkalkte Leitungen und Schächte</p>	<p>Die angeschlossene Drainageleitung ist stark verkalkt</p> <p>Der austretende Kalk verstopft andere Leitungsanschlüsse im Schacht</p> <p>Bei Starkregen oder Schneeschmelze ist Kapazität nicht mehr ausreichend -> Wasserrückstau -> Wasseraustritt aus Drainageleitungen und Schäden an Straßenfundation</p>	<p>Sofortmassnahmen Spülen und Ausfräsen der Leitungen Kontrolle durch Kanal-TV</p> <p>Weitere Massnahmen Falls Ausfräsen nicht mehr funktioniert Neubau der Leitungen</p>	<p>Laufender Unterhalt</p> <p>ggf. PWI / red. Ausbau</p>

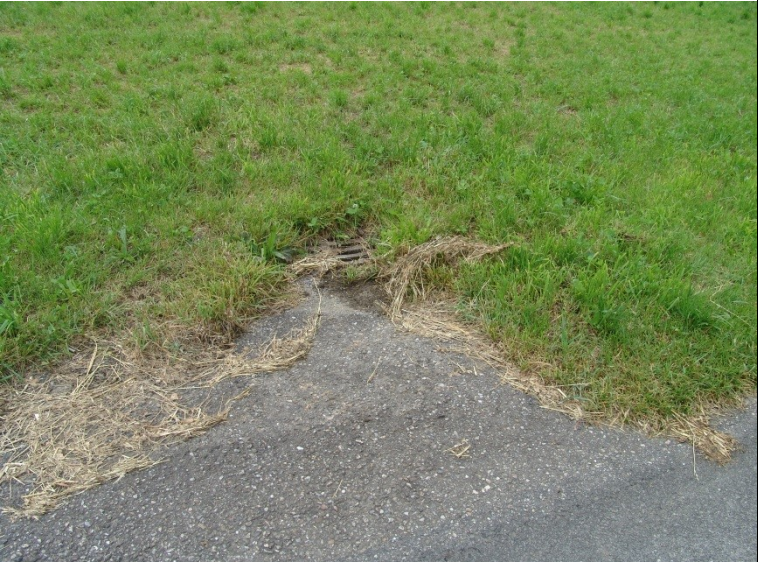
<p>Das Schluckvermögen des Einlaufschachtes ist durch den Pflanzenwuchs stark vermindert</p> <p>Das Oberflächenwasser fließt teilweise am Einlaufschacht vorbei</p>	<p>Das Oberflächenwasser fließt zum nächsten Schacht, dann zum übernächsten usw. Es können Schäden am Belag auftreten (durch Unterspülen usw.)</p> <p>Der Einlaufbereich ist falsch ausgebildet Mit zunehmender Spurrinnenbildung verschlechtert sich der Zustand</p>	<p>Sofortmassnahmen Reinigen des Einlaufbereichs Verbesserung des Einlaufbereiches (evtl. Aufschiftung) Aufschiften der Spurrinne oberhalb des Einlaufschachtes</p> <p>Weitere Massnahmen Einlaufbereich absenken (evtl Schacht tiefer setzen)</p>	<p>Laufender Unterhalt</p> <p>ggf. PWI / red. Ausbau</p>

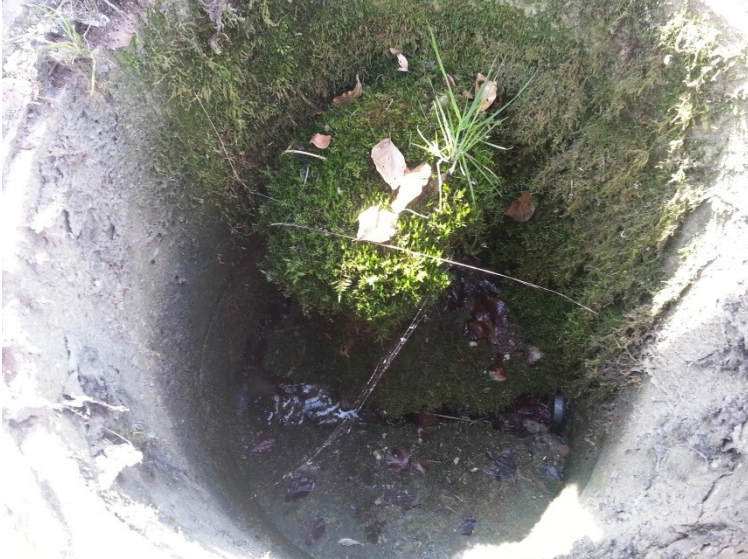
<p>Das Schluckvermögen des Schachtes ist durch den Pflanzenwuchs stark vermindert</p>	<p>Das Wasser fließt nicht mehr richtig ab</p> <p>Bei Starkregen staut sich das Wasser zurück</p> <p>Es können Schäden am Belag auftreten (durch Unterspülen usw.)</p>	<p>Sofortmassnahmen Reinigen und Spülen des Schachtes sowie der Leitungen</p> <p>Weitere Massnahmen -</p>	<p>Laufender Unterhalt</p>

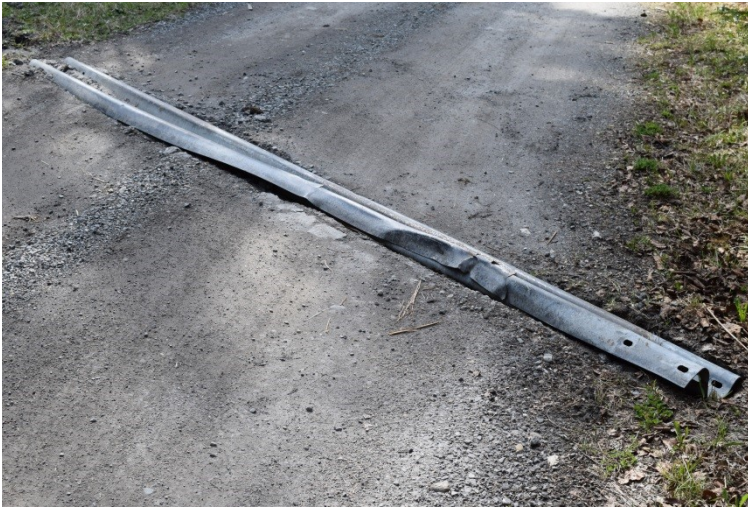
<p>Querrinne lose und defekt</p>	<p>Querrinne wurde unterspült und teilweise freigelegt</p> <p>Fahrzeuge bewegen die Rinne bei jeder Überfahrt und deformieren sie</p>	<p>Sofortmassnahmen Querrinne entfernen um Schäden an Fahrzeugen zu vermeiden</p> <p>Weitere Massnahmen Vorh. Betonriegel entfernen Neue Querrinne einbetonieren</p>	<p>Laufender Unterhalt</p> <p>ggf. PWI / red. Ausbau</p>

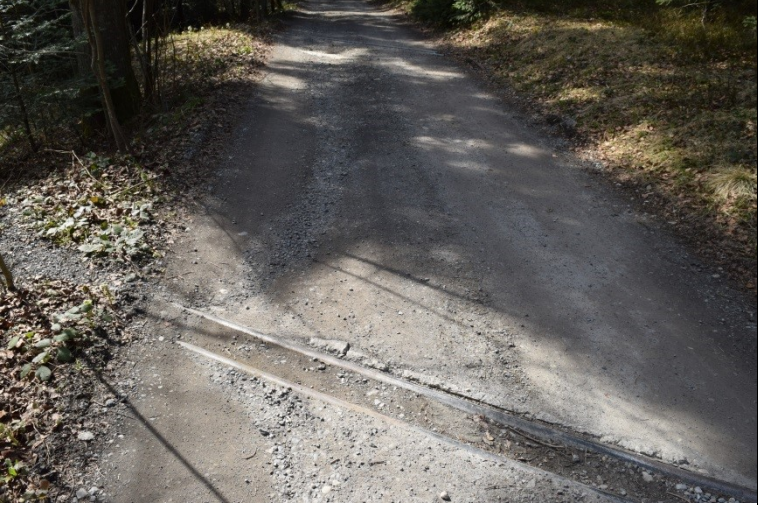
<p>Querrinne vollgefüllt mit Material</p> <p>Ausschwemmen der Fahrbahn</p> <p>Materialablagerungen in Auslauf</p>	<p>Querabschlag vermag das Wasser nicht abzuführen (überspringen)</p> <p>Folgeschäden mit zunehmender Erosion in den Fahrspuren und Überlastung des nächsten Querabschlages</p> <p>Unterspülen der Querabschläge und damit Gefahr zu mechanischer Beschädigung des Querabschlages durch Befahren etc.</p>	<p>Sofortmassnahmen Querabschlag reinigen, Materialabtrag in talseitigem Bankett damit Wasser aus Querrinne abfliessen kann</p> <p>Weitere Massnahmen Evtl. zusätzliche Querabschläge notwendig</p>	<p>Laufender Unterhalt</p> <p>ggf. PWI / red. Ausbau</p>

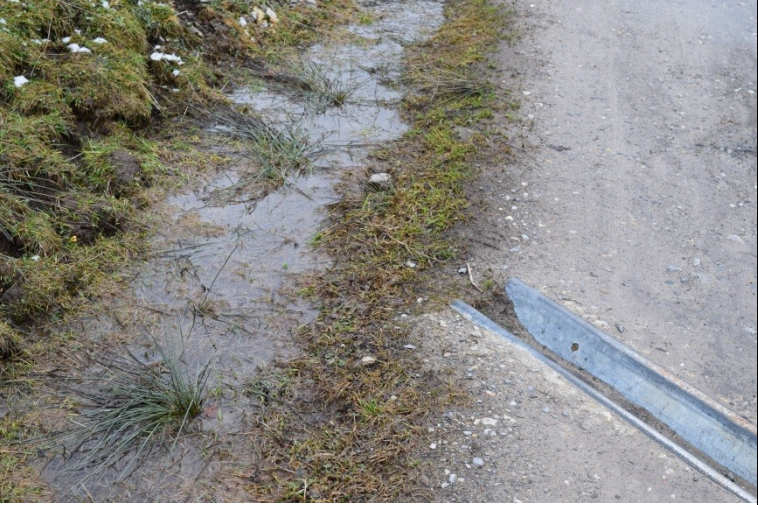
<p>Längsgraben vollgefüllt mit Material und Wasser</p> <p>Zulauf zu Querrinne mit Material gefüllt</p>	<p>Der Längsgraben entwässert das anfallende Oberflächenwasser entlang der Strasse</p> <p>Der vorhandene Querabschlag könnte das Wasser abführen, wenn der Zulauf frei wäre</p> <p>Fortschreitende Erosion im Längsgraben</p> <p>Infiltration des Strassenkoffers</p>	<p>Sofortmassnahmen Zulauf zu Querrinne freilegen</p> <p>Weitere Massnahmen -</p>	<p>Laufender Unterhalt</p>

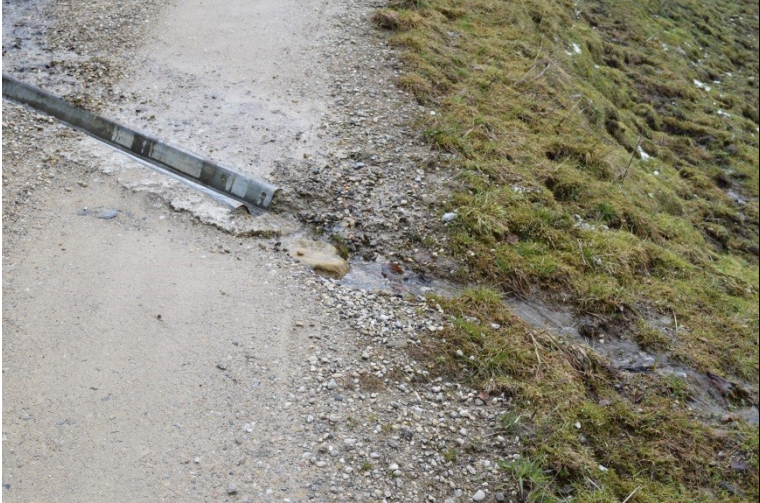
<p>Querrinne ist zu kurz</p>	<p>Wasser spült Strasse und Bankett permanent aus</p> <p>Erosion nimmt zu</p> <p>Infiltration des Strassenkoffers</p>	<p>Sofortmassnahmen Befahrbarkeit der Strasse sicherstellen bis Massnahmen realisiert sind</p> <p>Querabschlag verlängern bis hinter das Bankett</p> <p>Weitere Massnahmen -</p>	<p>Laufender Unterhalt</p>

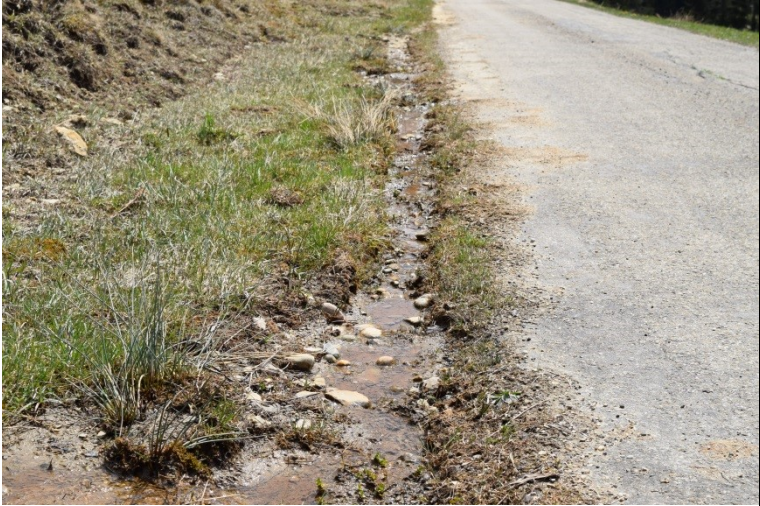
<p>Bergseitig anfallendes Wasser verätzt den Kieskoffer</p>	<p>Infiltration des Strassenkoffers</p> <p>Die Tragfähigkeit wird geschwächt</p> <p>Fortschreitende Erosion im Längsgraben</p> <p>Evtl. Erosionsgefahr in talseitiger Böschung</p>	<p>Sofortmassnahmen Abklärung der Vernäsungsursache</p> <p>Weitere Massnahmen Erstellen eines Durchlasses mit Einlaufbauwerk</p> <p>Ggf. Erstellen einer Sickerleitung</p>	<p>Laufender Unterhalt</p> <p>ggf. PWI / red. Ausbau</p>

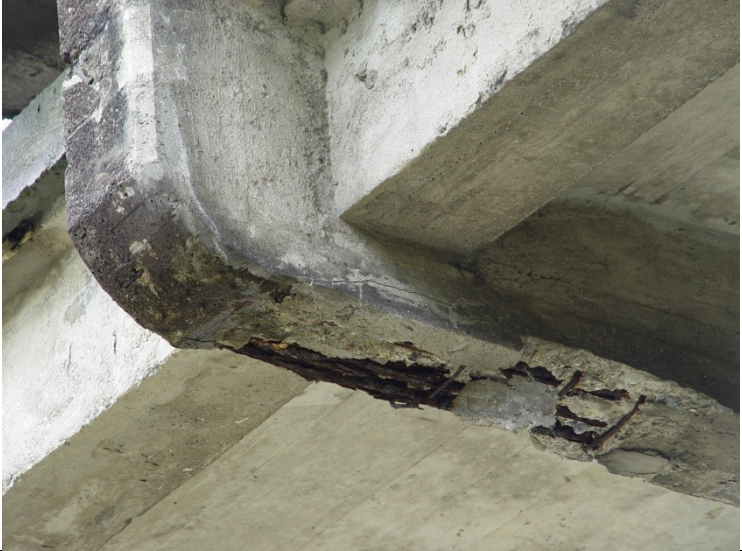
<p>Betonabplatzung und Bewehrungskorrosion</p>	<p>Statisch wirksame Bewehrungseisen liegen frei und sind bereits stark korrodiert, da der Beton abgeplatzt ist aufgrund einer ungenügend starken Betonüberdeckung und permanentem Witterungseinfluss (Regen)</p>	<p>Sofortmassnahmen Überprüfung ob weitere Schäden erkennbar sind und Ursachenprüfung</p> <p>Weitere Massnahmen Reinigen der Abplatzungen und Risse sowie fachmännische Betonsanierung</p>	<p>Laufender Unterhalt Ingenieurbüro Gemeinde Kanton</p> <p>ggf. Ausbau bei grösseren Arbeiten</p>

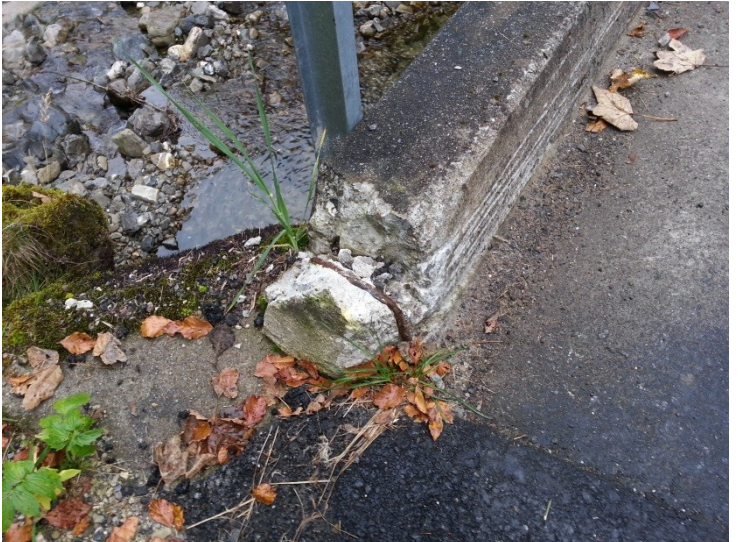
<p>Betonabplatzung und Bewehrungskorrosion</p>	<p>Abplatzung der Betonbrüstung einer Brücke nach Schneepflugesatz</p> <p>Bewehrungseisen liegt frei und beginnt zu korrodieren was weitere Abplatzungen zur Folge hat</p>	<p>Sofortmassnahmen -</p> <p>Weitere Massnahmen Reinigen der Abplatzungen und Risse sowie fachmännische Betonsanierung</p>	<p>Laufender Unterhalt</p>
