Landwirtschaft und Wald (lawa)
Abteilung Natur, Jagd und Fischerei

Vernetzungsachsen für Kleintiere Beschrieb Engnis 19: Schenkon - Mariazell

Liebefeld, Oktober 2011

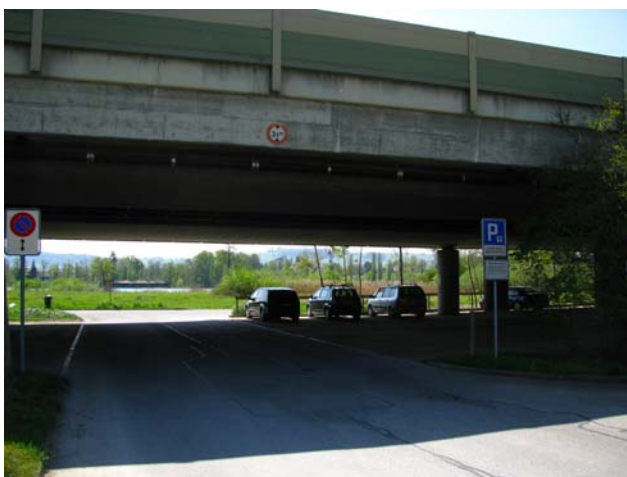
Foto 19-1: Unterführung Seeweg mit Parkplatz unter der Autobahn A2

Massnahme Massnahmenkategorie Kurzbeschreibung	UF1 Massnahme an Unterführung Grössere Steine als Unterschlupfmöglichkeit rund um die Pfeiler platzieren. Nach Möglichkeit kleine Gräben zwischen den Pfeilern und nach aussen zu den Gehölzen ziehen, so dass Wasser in die Unterführung bzw. auf den Parkplatz fliesen kann. Stellenweise Stellriemen zwischen Parkplatz und Bepflanzung absenken bzw. entfernen.		
Kostenrahmen (in CHF)	<input type="checkbox"/> < 10'000	<input checked="" type="checkbox"/> 10'000 - 100'000	<input type="checkbox"/> > 100'000
Massnahmenumsetzung	<input type="checkbox"/> umgesetzt	Datum der Umsetzung:	
Foto-Nummer(n)	19-1, 19-2

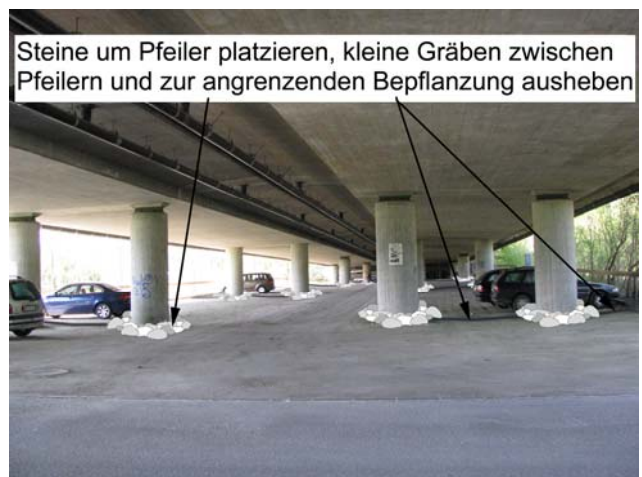
Foto 19-2: Parkplatz der Unterführung Seeweg unter der Autobahn A2 (Massnahme UF1)

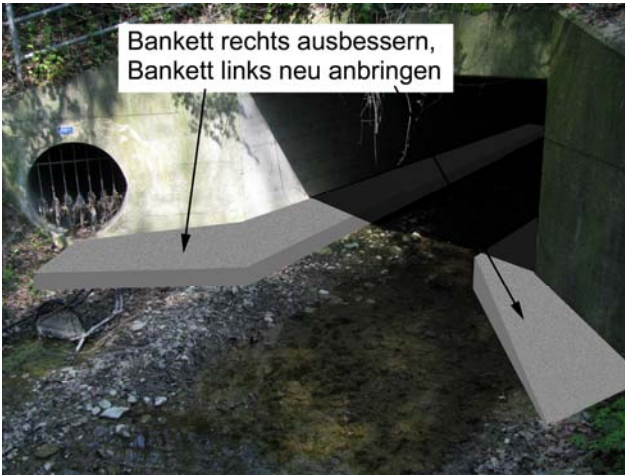
Bankett innerhalb Bauwerk ja nein
 Bankett beidseitig ja nein
 Breite rechts <50cm 50-100cm >1m
 Breite links <50cm 50-100cm >1m
 Lichte Höhe rechts <50cm 50-100cm 1-3m
 3-5m >5m
 Lichte Höhe links <50cm 50-100cm 1-3m
 3-5m >5m
 Durch mittleren Wasserstand gedeckt ja nein
Bei der Begehung war das Kiesbankett trocken. Da der April aber sehr trocken war, konnte nicht festgestellt werden, ob das Bankett bei mittlerem Wasserstand trocken ist. Dies ist vor der Massnahmenumsetzung noch abzuklären.
 Übergang in Uferböschung hindernisfrei ja nein
 Funktion Reiner Unterhaltsbereich Öffentlicher Weg
 Spezifische Querungsmöglichkeit für Fauna
 Andere:

Foto 19-3: Gewässerdurchlass Greuelbach unter der A2 (Massnahme GD1)

Massnahme **GD1**
 Massnahmenkategorie
 Kurzbeschreibung Massnahme an Gewässerdurchlass
 Links Bankett anbringen (gemäss VSS-Norm SN 640 696), rechts Bankett ausbessern (erhöhen).

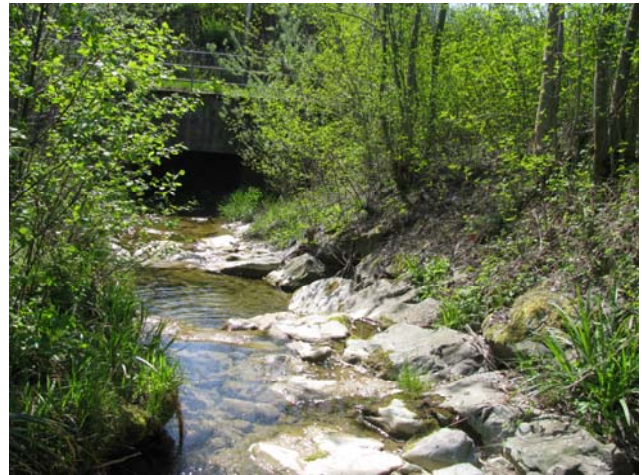
Foto 19-4: Greuelbach in der Nähe des Durchlasses unter der A2

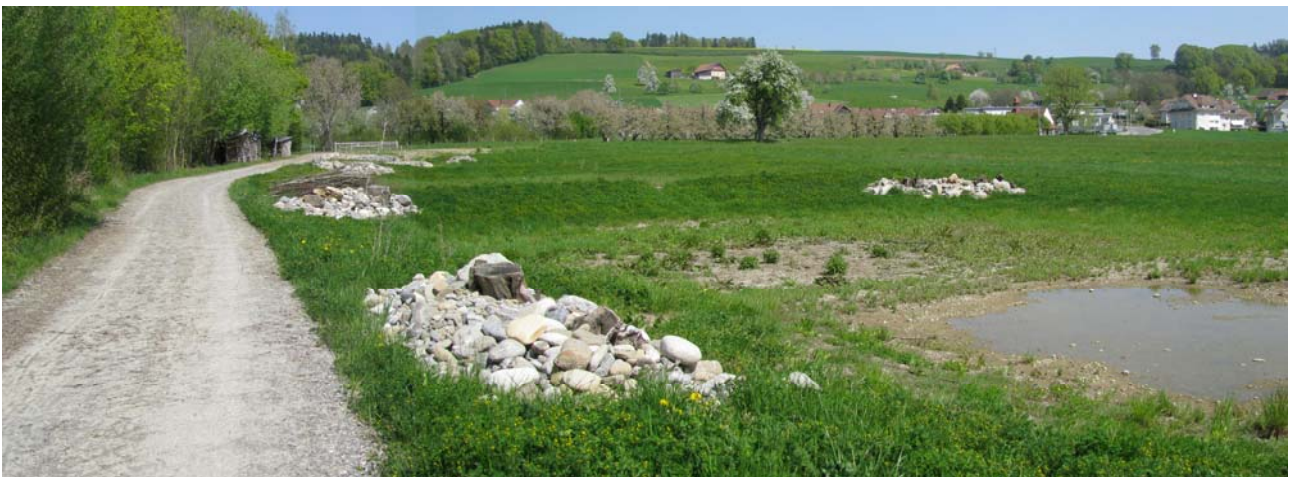
Foto 19-5: Bestehende ökologische Aufwertungsmassnahmen in der Nähe des Greuelbachs

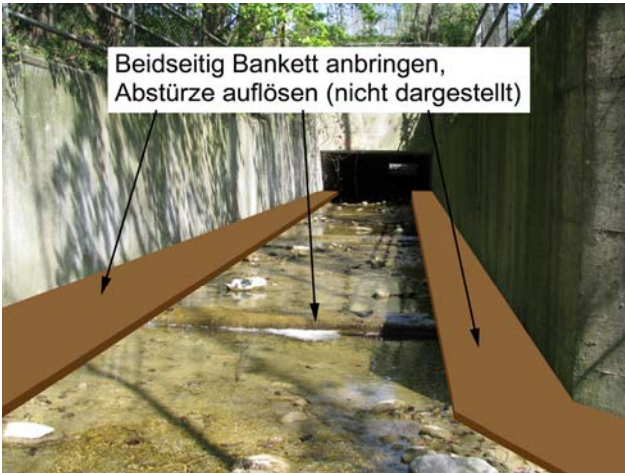
Foto 19-6: Gewässerdurchlass Lehntobelbach unter der A2 (Massnahme GD2)

Massnahme **GD2**
 Massnahmenkategorie Kurzbeschreibung: Massnahme an Gewässerdurchlass
 Beidseitig Bankett anbringen (gemäss VSS-Norm SN 640 696), so weit, dass Anschluss bzw. Übergang ins Ufer gewährleistet ist. Abstürze nach Möglichkeit entfernen bzw. überwindbar machen.

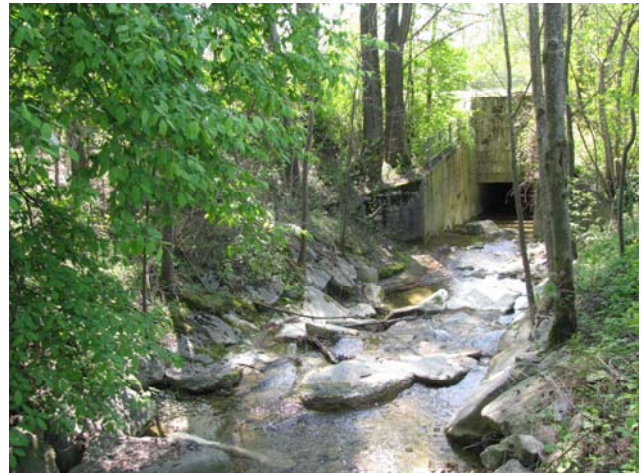
Foto 19-7: Lehntobelbach beim Gewässerdurchlass unter der A2

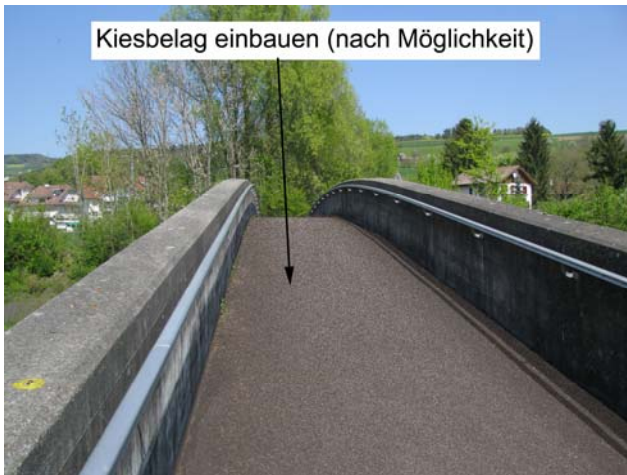
Foto 19-8: Fussgängerbrücke über die A2 (Massnahme ÜF1)

Massnahme Massnahmenkategorie Kurzbeschreibung	ÜF1 Massnahme an Überführung Nach Möglichkeit (trotz Gefälle) auf der ganzen Brücke Kiesbelag einbauen.

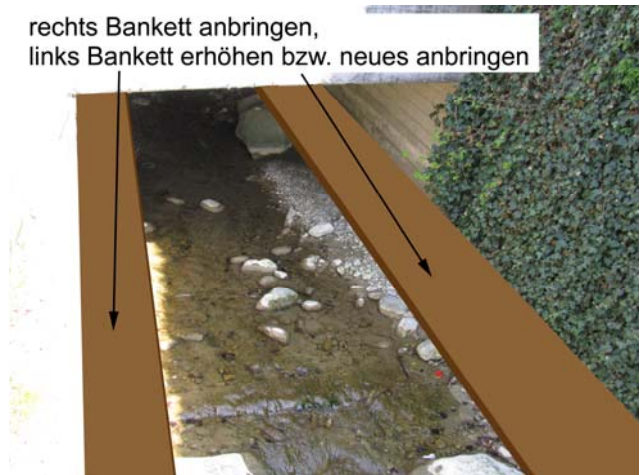
Bankett innerhalb Bauwerk ja nein
 Bankett beidseitig ja nein
 Breite rechts <50cm 50-100cm >1m
 Breite links <50cm 50-100cm >1m
 Lichte Höhe rechts <50cm 50-100cm 1-3m
 3-5m >5m
 Lichte Höhe links <50cm 50-100cm 1-3m
 3-5m >5m
 Durch mittleren Wasserstand gedeckt ja nein
Bei der Begehung war das Kiesbankett trocken. Da der April aber sehr trocken war, konnte nicht festgestellt werden, ob das Bankett bei mittlerem Wasserstand trocken ist. Dies ist vor der Massnahmenumsetzung noch abzuklären.
 Übergang in Uferböschung hindernisfrei ja nein
 Funktion Reiner Unterhaltsbereich Öffentlicher Weg
 Spezifische Querungsmöglichkeit für Fauna
 Andere:

Foto 19-9: Gewässerdurchlass Lehntobelbach bei der Kantonsstrasse K48 (Massnahme GD3)

Massnahme **GD3**
 Massnahmenkategorie Kurzbeschreibung: Massnahme an Gewässerdurchlass
 Rechts Bankett anbringen (gemäss VSS-Norm SN 640 696), links Bankett ausbessern (erhöhen). Bankette so anbringen, dass Anschluss bzw. Übergang ins Ufer gewährleistet ist. Abstürze nach Möglichkeit entfernen bzw. überwindbar machen.

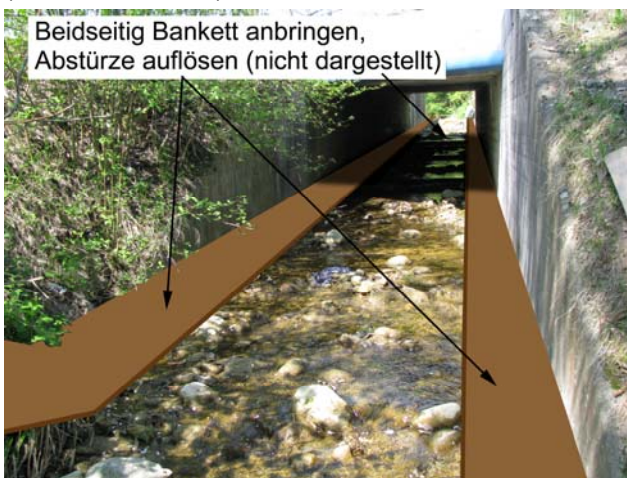
Die Abstürze sind innerhalb des Bauwerks und nicht im Übergang von innerhalb zu ausserhalb.

Foto 19-10: Gewässerdurchlass Greuelbach bei der Kantonsstrasse K48 (Massnahme GD4)

Massnahme **GD4**
 Massnahmenkategorie
 Kurzbeschreibung
 Massnahme an Gewässerdurchlass
 Beidseitig Bankett anbringen (gemäss VSS-Norm SN 640 696), so weit, dass Anschluss bzw. Übergang ins Ufer gewährleistet ist. Abstürze nach Möglichkeit entfernen bzw. überwindbar machen.

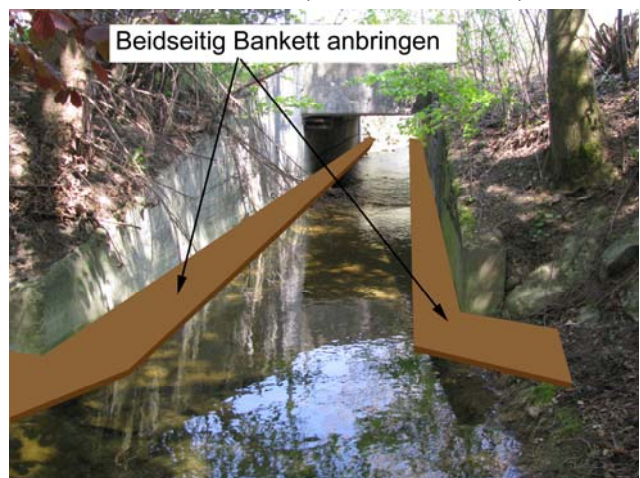
Foto 19-11: Gewässerdurchlass Greuelbach bei der Strasse Schenkön – Mariazell (Massnahme GD5)

Massnahme **GD5**
 Massnahmenkategorie
 Kurzbeschreibung Massnahme an Gewässerdurchlass
 Beidseitig Bankett anbringen (gemäss VSS-Norm SN 640 696), so weit, dass Anschluss bzw. Übergang ins Ufer gewährleistet ist. Abstürze nach Möglichkeit entfernen bzw. überwindbar machen.

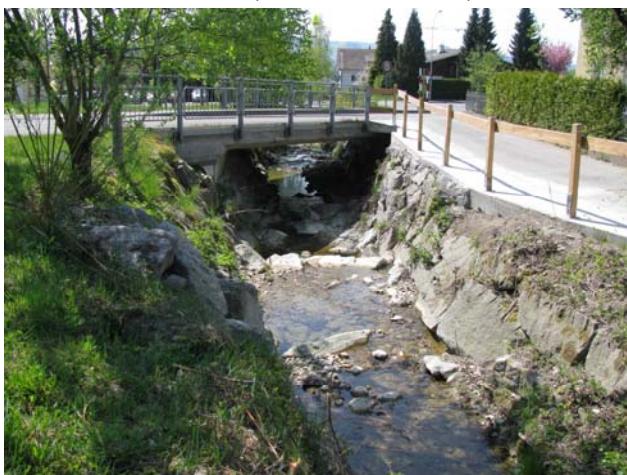
Der Übergang in die Uferböschung ist vor allem auf der rechten Seite relativ steil, da das Ufer auf eine längere Strecke mit grossen Steinblöcken verbaut ist. Eine Verbesserung ist hier kaum möglich.

Foto 19-12: Gewässerdurchlass Lehntobelbach im Siedlungsgebiet Schenkön (Massnahme GD6: Abstürze nach Möglichkeit überwindbar machen)

Massnahme **GD5**
 Massnahmenkategorie
 Kurzbeschreibung Massnahme an Gewässerdurchlass
 Abstürze nach Möglichkeit entfernen bzw. überwindbar machen.
