Vernetzungsachsen für Kleintiere Beschrieb Engnis 20: Nördlich Sursee

Liebefeld, Dezember 2011

B DETAILS

Objekt-Nummer 20
Engnis Nördlich Sursee

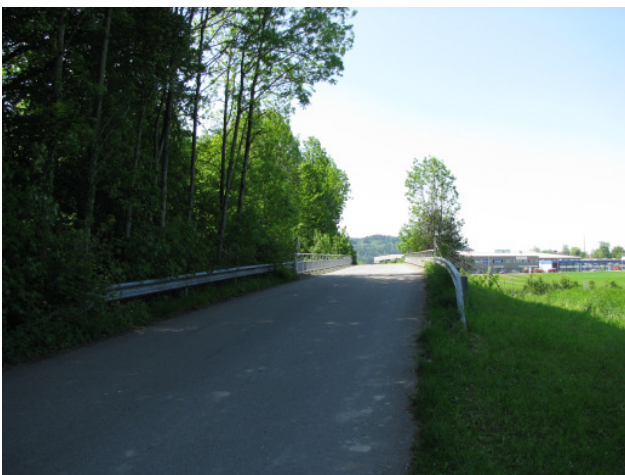
Foto 20-1: Brücke über Autobahn am westlichen Waldrand des Surseerwalds

| Massnahmenkategorie Kurzbeschreibung | Massnahme an Überführung Auf Waldseite Streifen/Trottoir mit Naturbelag einbauen (ca. 1.5 m breit). | | |

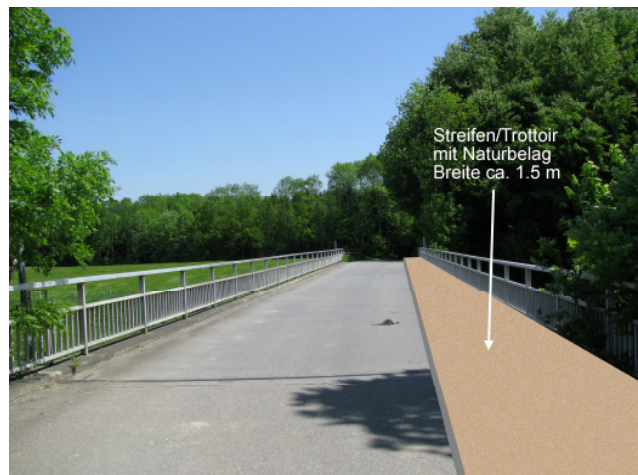
Foto 20-2: Brücke über Autobahn am westlichen Waldrand des Surseerwalds (Massnahme ÜF1)

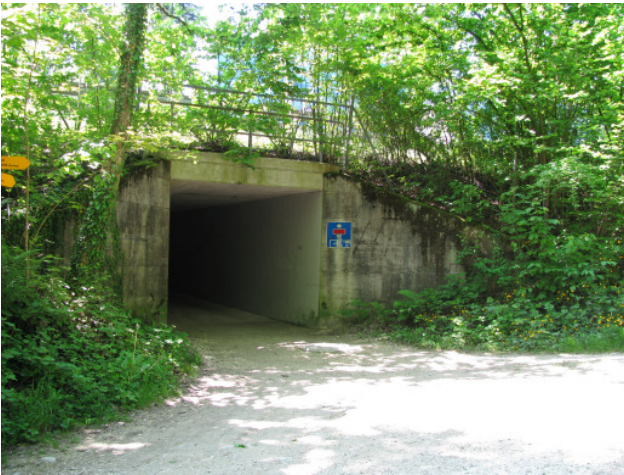
Foto 20-3: Unterführung unter Autobahn
(Massnahme UF1: im heutigen Zustand belassen)

| Massnahmenkategorie Kurzbeschreibung | - Unterführung im heutigen Zustand belassen (Naturboden). | | |

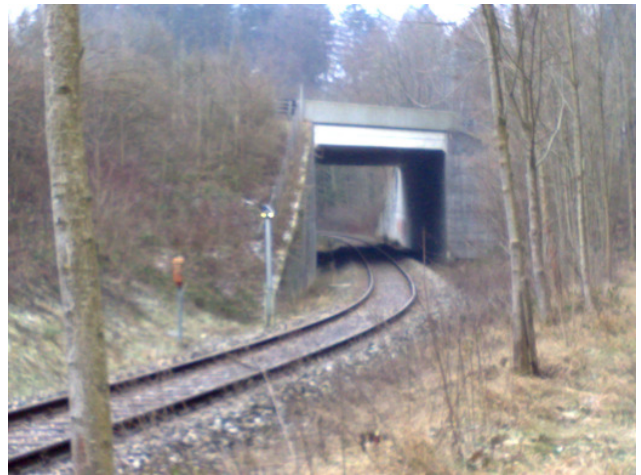
Foto 20-4: Bahnunterführung unter Autobahn

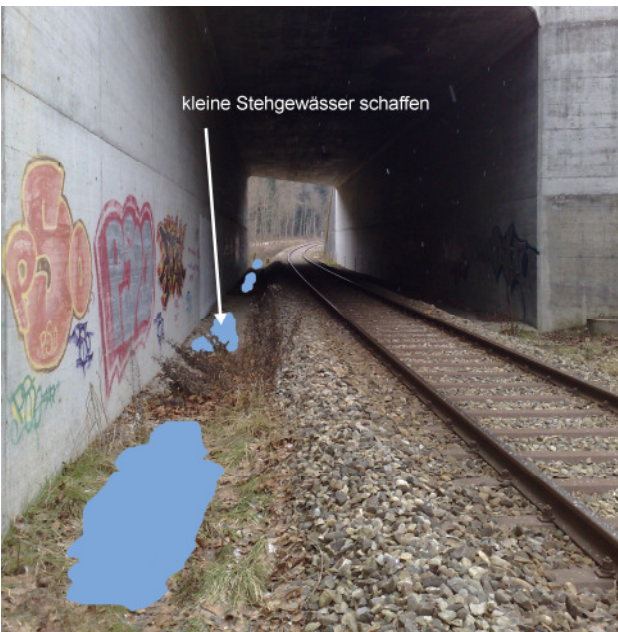
Foto 20-5: Bahnunterführung unter Autobahn
(Massnahme UF2)

Typ Brücke Unterführung
 Funktion Strasse Feldweg (unbefestigt) Fussgänger-/Wanderweg
 Eisenbahn spezifische Querungsmöglichkeit für Fauna
 andere:
 Bodenbeschaffenheit versiegelt: ganz teilweise
 Naturboden: ganz Teilweise
 wenn mehrere: versiegelt (in m) Naturboden (in m)
 Nutzung Bauwerk
 Fahrzeuge / Material im/auf Bauwerk in unmittelbarer Umgebung
 Querung Bauwerk für Fauna problemlos erschwert unmöglich
 Hinweise auf Querung durch Fauna ja nein
 wenn ja, was: Sichtbeobachtung Fährten/Spuren
 anderes:
 Massnahme **UF2**
 Massnahmenkategorie **Massnahme an Unterführung**
 Kurzbeschreibung **Seitlich des Bahntrassees kleine Stehgewässer schaffen.**
 Kostenrahmen (in CHF) < 10'000 10'000 - 100'000 > 100'000
 Massnahmenumsetzung umgesetzt Datum der Umsetzung:
 Foto-Nummer(n) 20-4, 20-5

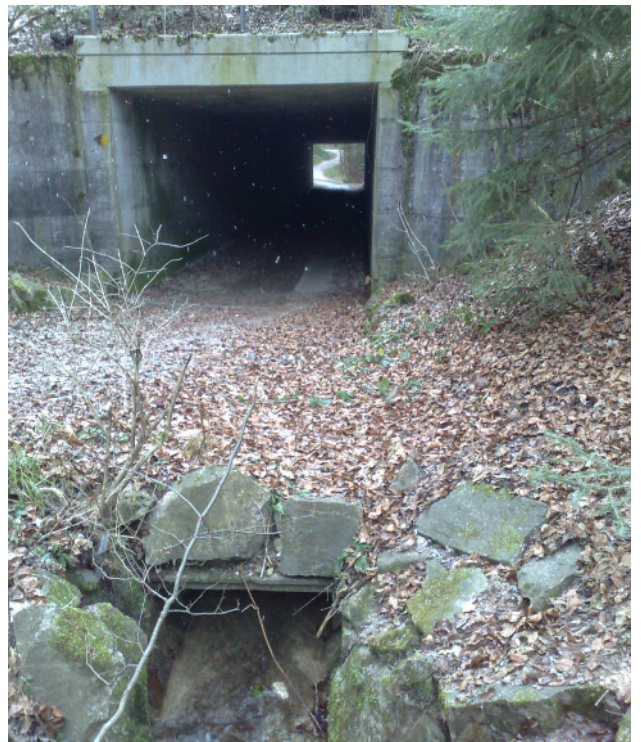
Foto 20-6: Bachdurchlass unter Autobahn: Bach mit
Betonplatten abgedeckt

Breite (in m) 3 Höhe (in m) 2.4
 Bankett innerhalb Bauwerk ja nein
 Bankett beidseitig ja nein
 Breite rechts <50cm 50-100cm >1m
 Breite links <50cm 50-100cm >1m
 Lichte Höhe rechts <50cm 50-100cm 1-3m
 3-5m >5m
 Lichte Höhe links <50cm 50-100cm 1-3m
 3-5m >5m
 Durch mittleren Wasserstand gedeckt ja nein
 Übergang in Uferböschung hindernisfrei ja nein
 Funktion Reiner Unterhaltsbereich Öffentlicher Weg
 Spezifische Querungsmöglichkeit für Fauna
 Andere:
 Gewässersohle innerhalb Bauwerk +/- natürlich verbaut mit: Beton
 Gewässersohle ausserhalb Bauwerk +/- natürlich verbaut mit:
 Übergang Gewässersohle innerhalb frei von Abstürzen
 Bauwerk zu ausserhalb mit Abstürzen: <10cm 10-30cm
 >30cm
 Massnahme **GD1**
 Massnahmenkategorie **Massnahme an Gewässerdurchlass**
 Kurzbeschreibung **Bach ist im heutigen Zustand innerhalb des Durchlasses mit Betonplatten zugedeckt. Der Weg ist Naturboden. Massnahme: Betonplatten im Durchlass entfernen. Unmittelbar ausserhalb des Durchlasses auf beiden Seiten 1-2 Deckplatten bestehen lassen, damit Fauna aufs/vom anderen Ufer queren kann.**

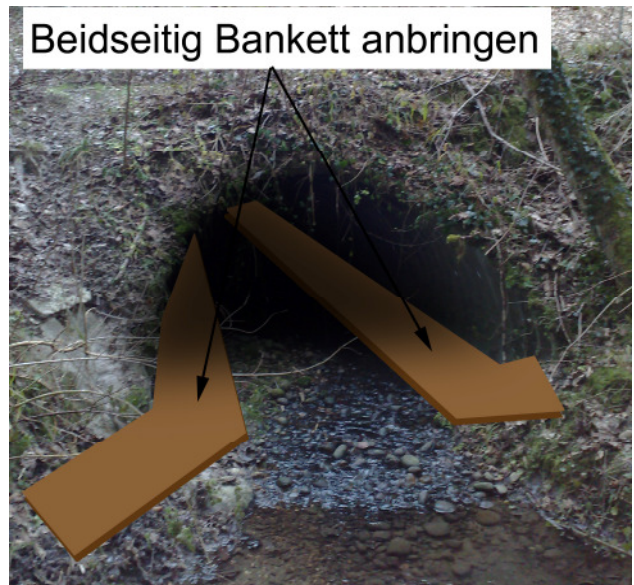
Breite (in m) 1.3 Höhe (in m) 0.8

Foto 20-8: Gewässerdurchlass unter Autobahn (Massnahme GD2)

Massnahme **GD2**
 Massnahmenkategorie **Massnahme an Gewässerdurchlass**
 Kurzbeschreibung **Beidseitig Bankett anbringen (gemäss VSS-Norm SN 640 696).**

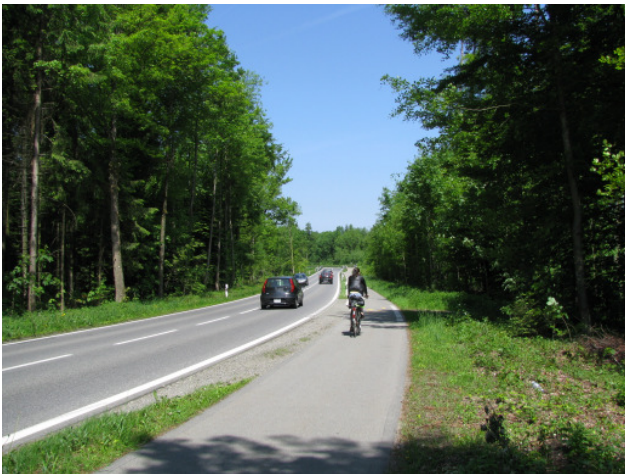
An der Hauptstrasse Sursee-St. Erhard (Foto 20-9) sind kaum Massnahmen zur Verbesserung der Querung für Kleintiere möglich, da die Strasse grösstenteils eben verläuft. Eine gewisse Durchlässigkeit besteht bereits entlang der Eisenbahnlinie, wo die Hauptstrasse die Eisenbahn quert (Foto 20-10). Eine weitere Möglichkeit bestünde eventuell im Bereich des Campingplatzes. Dort verläuft die Hauptstrasse beidseitig auf einem Damm, der aber relativ nieder ist, so dass ein Rohr als Kleintierdurchlass von der Höhe her nur knapp eingebaut werden könnte. Zudem würde dieses wahrscheinlich zu nahe am Campingplatz zu liegen kommen (Foto 20-11).

Foto 20-9: Hauptstrasse Sursee – St. Erhard

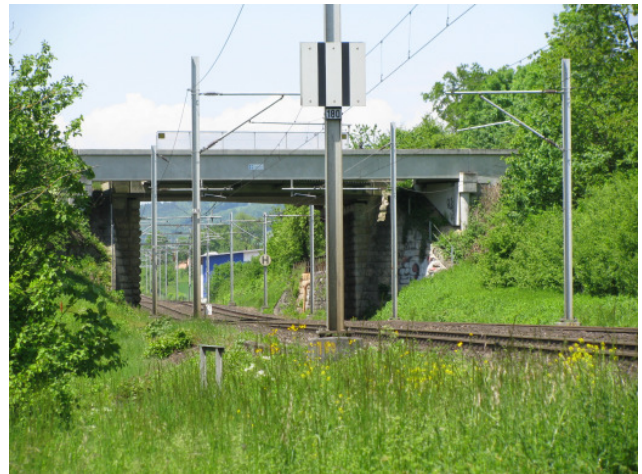
Foto 20-10: Brücke über die Eisenbahn

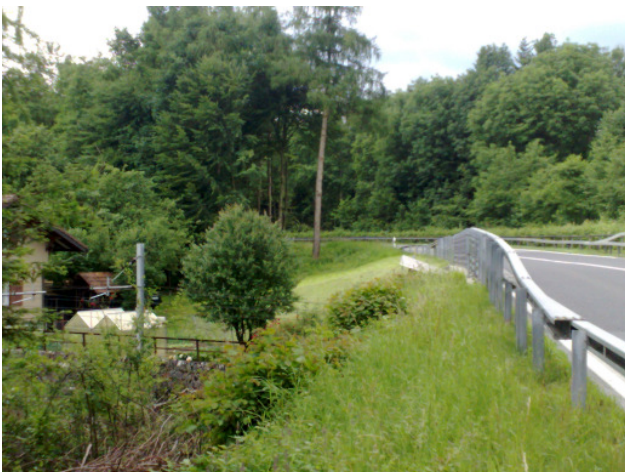
Foto 20-11: Strassenböschung im Bereich des Campingplatzes

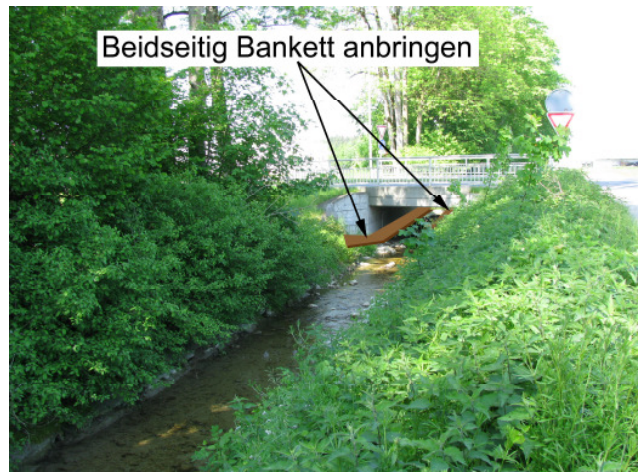
Breite (in m) 3 Höhe (in m) 1.3

Foto 20-12: Gewässerdurchlass Chommlibach bei Kantonsstrasse K14 (Massnahme GD3)

| Kurzbeschreibung | | Beidseitig Bankett anbringen (gemäss VSS-Norm SN 640 696). | | | | |

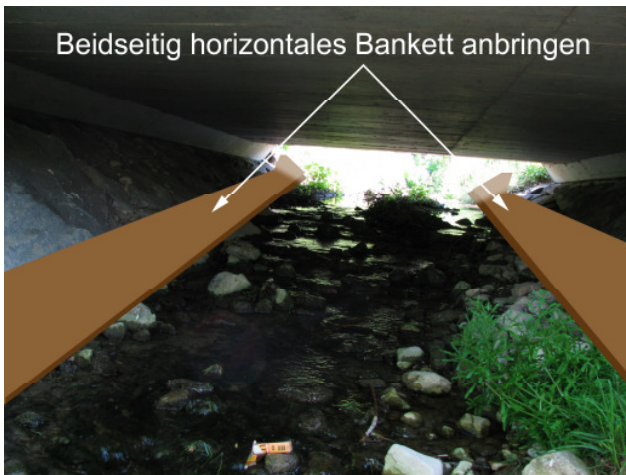
| Breite (in m) | 2.5 | Höhe (in m) | 0.8 | | |

Foto 20-13: Gewässerdurchlass Hofstetterbach bei Kantonsstrasse K48 (Massnahme GD4)

| Kurzbeschreibung | | Beidseitig Bankett anbringen (gemäss VSS-Norm SN 640 696). | | | |

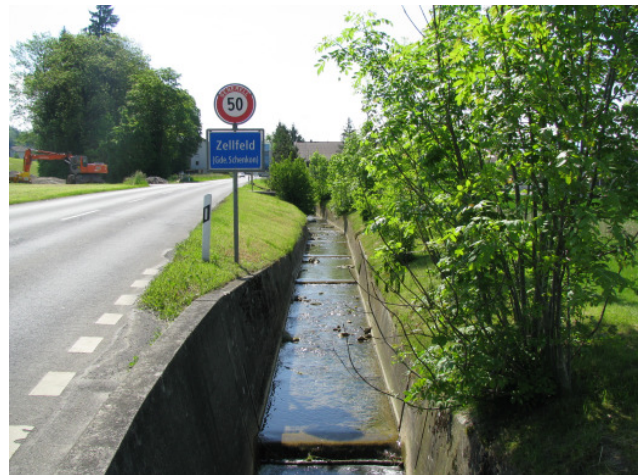
Foto 20-14: kanalisierter Chommlibach bei Zellfeld entlang der Kantonsstrasse K48

Massnahme **GD5**
 Massnahmenkategorie Massnahme an Gewässerdurchlass
 Kurzbeschreibung Beidseitig Bankett anbringen (gemäss VSS-Norm SN 640 696), innerhalb und auch ausserhalb des Durchlasses (im kanalisierten Bereich). Kanalisierung des Gewässers unterhalb des Durchlasses kann aus Platzgründen nicht aufgehoben werden (Strasse, Siedlung).

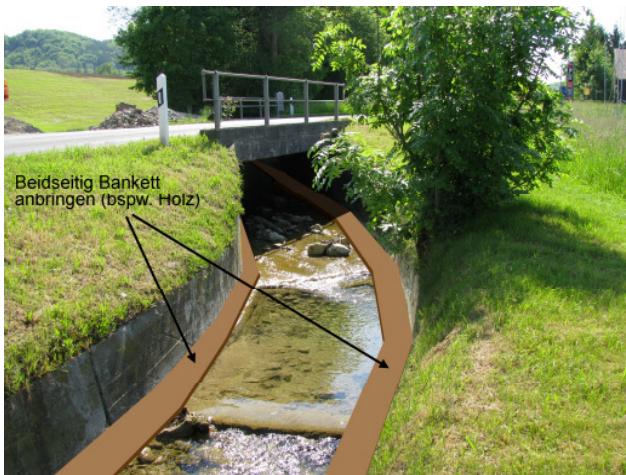
Breite (in m) 2.5 Höhe (in m) 1.3

Foto 20-15: kanalisierter Chommlibach bei Zellfeld entlang der Kantonsstrasse K48 (Massnahme GD5)

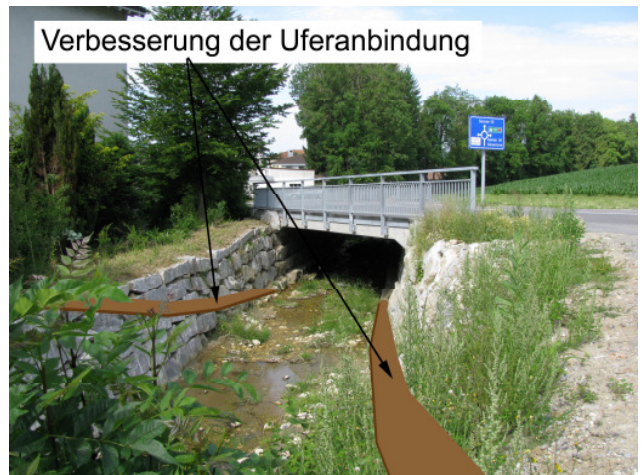
Breite (in m) 4 Höhe (in m) 1.2 – 1.5

Foto 20-16: Gewässerdurchlass Chommlibach an der Kantonsstrasse K18 (Massnahme GD6)

Massnahme **GD6**
 Massnahmenkategorie
 Kurzbeschreibung
 Massnahme an Gewässerdurchlass
 Beidseitig Anbindung des Banketts ans Ufer verbessern.

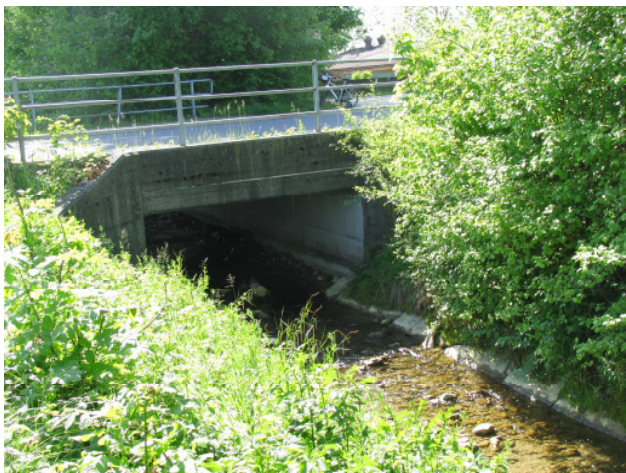
Foto 20-17: Gewässerdurchlass Chommlibach bei Strasse Sursee – Hinder-Hofstette

Massnahme **GD7**
 Massnahmenkategorie
 Kurzbeschreibung
 Massnahme an Gewässerdurchlass
 Beidseitig Bankett anbringen (gemäss VSS-Norm SN 640 696).

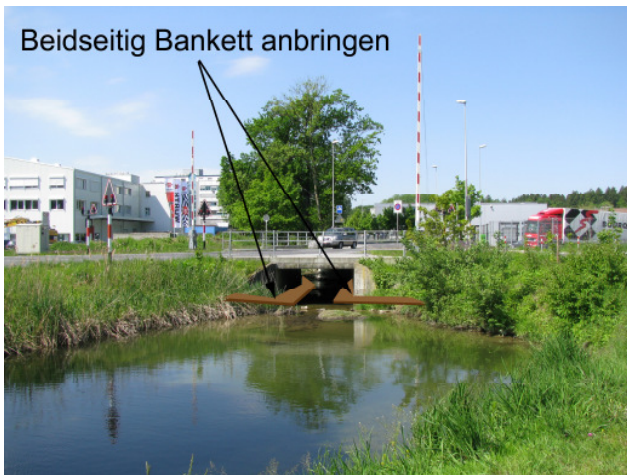
| Breite (in m) | 3 | Höhe (in m) | 1.5 |

Foto 20-19: Gewässerdurchlass Chommlibach östlich des Industriegebiets Allmend (Massnahme GD8)

| Kurzbeschreibung | Beidseitig Bankett anbringen (gemäss VSS-Norm SN 640 696). | | |

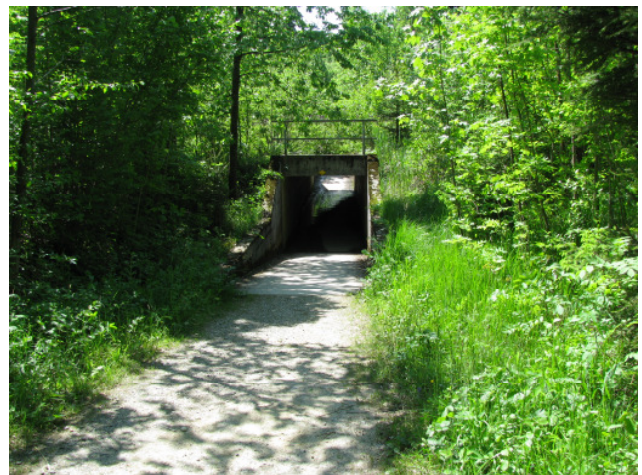
| Querung Bauwerk für Fauna | <input type="checkbox"/> problemlos | <input checked="" type="checkbox"/> erschwert |

Foto 20-20: Unterführung unter Eisenbahn (Massnahme UF3: Naturboden einbauen)

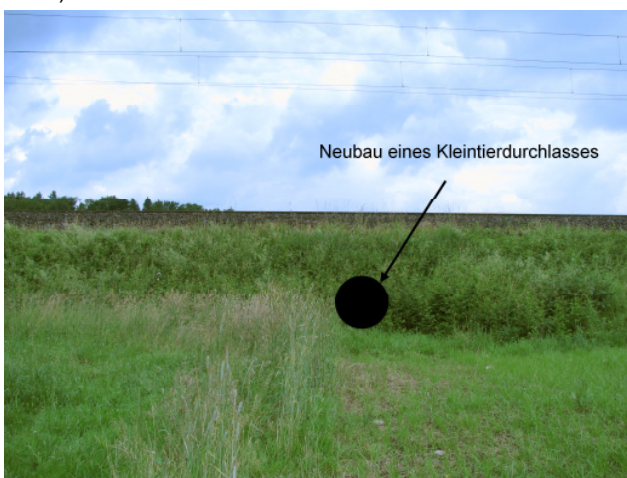
Foto 20-21: Bahndamm im Gebiet Längmatt (Massnahme NB1)

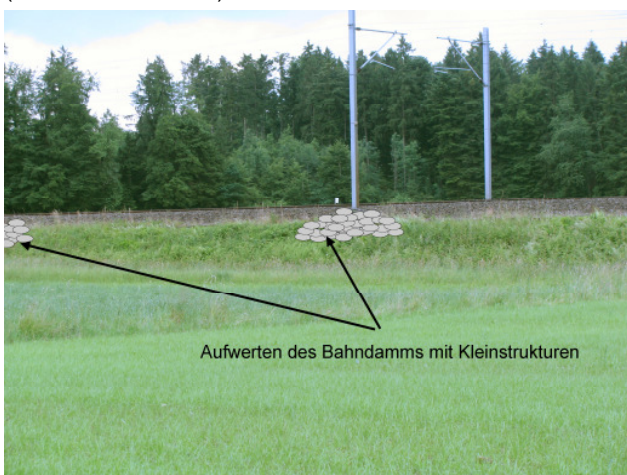
Foto 20-23: Bahndamm im Gebiet Längmatt (Massnahme VS2)
