Landwirtschaft und Wald (lawa)
Abteilung Natur, Jagd und Fischerei

Vernetzungsachsen für Kleintiere

Beschrieb Engnis 23: Mättwil

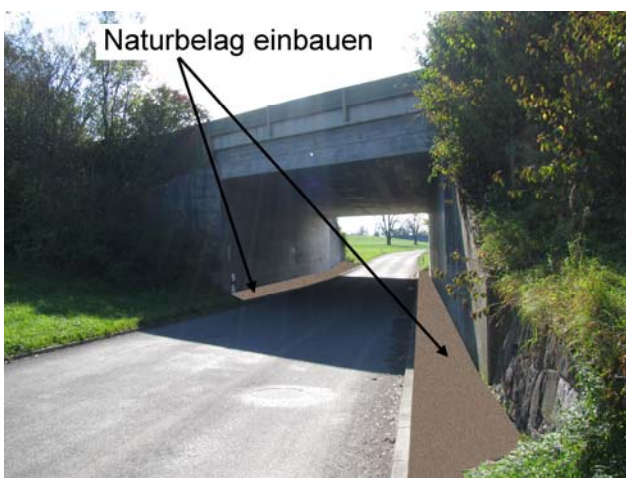
Foto 23-1: Unterführung Strasse Truttige-Mättiwil unter Autobahn A2 (Massnahme UF1)

Massnahme	UF1		
Massnahmenkategorie Kurzbeschreibung	Massnahme an Unterführung Bei den vorhandenen Trottoirs Naturbelag einbauen.		
Kostenrahmen (in CHF)	<input type="checkbox"/> < 10'000	<input checked="" type="checkbox"/> 10'000 - 100'000	<input type="checkbox"/> > 100'000
Massnahmenumsetzung	<input type="checkbox"/> umgesetzt	Datum der Umsetzung:	
Foto-Nummer(n)	23-1

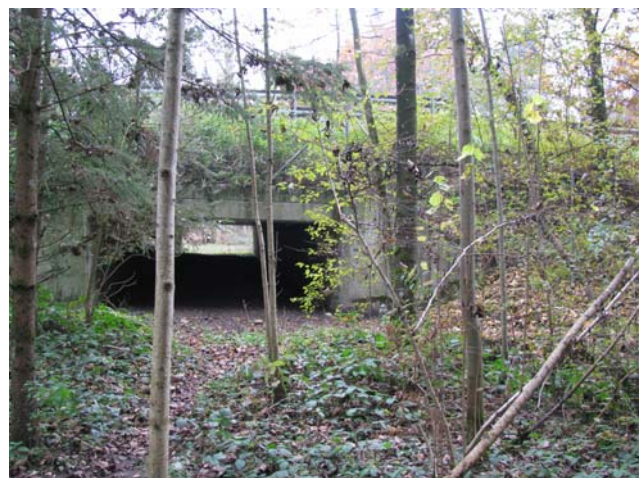
Foto 23-2: Unterführung (Wilddurchlass) unter Autobahn A2 im Chüsenrainwald, Massnahme UF2: in heutigem Zustand belassen.

Massnahme	UF2		
Massnahmenkategorie Kurzbeschreibung	- Unterführung in heutigem Zustand belassen.

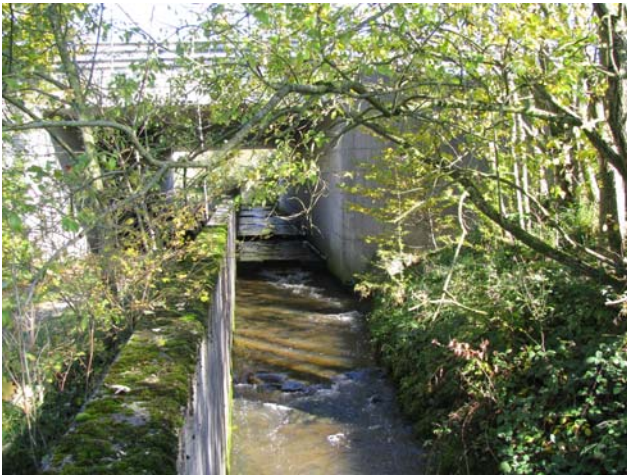
Bankett innerhalb Bauwerk ja nein
 Bankett beidseitig ja nein
 Breite rechts <50cm 50-100cm >1m
 Breite links <50cm 50-100cm >1m
 Lichte Höhe rechts <50cm 50-100cm 1-3m
 3-5m >5m
 Lichte Höhe links <50cm 50-100cm 1-3m
 3-5m >5m
 Durch mittleren Wasserstand gedeckt ja nein
 Übergang in Uferböschung hindernisfrei ja nein
 Funktion Reiner Unterhaltsbereich Öffentlicher Weg
 Spezifische Querungsmöglichkeit für Fauna
 Andere:

Übergang Gewässersohle innerhalb Bauwerk zu ausserhalb frei von Abstürzen
 mit Abstürzen: <10cm 10-30cm
 >30cm

Foto 23-3: Gewässerdurchlass Kleine Aa unter Autobahn A2

Massnahme an Gewässerdurchlass
 Idealvariante: Gewässerraum im Durchlass und bis 30 m vor und nach Durchlass auf ganze Bauwerkbreite erweitern (evtl. mit „Furt“ im Durchlass). Andernfalls Gerinne vor Durchlass mittels Blockrampe absenken, so dass Abstürze und Mauer im Durchlass reduziert werden können.

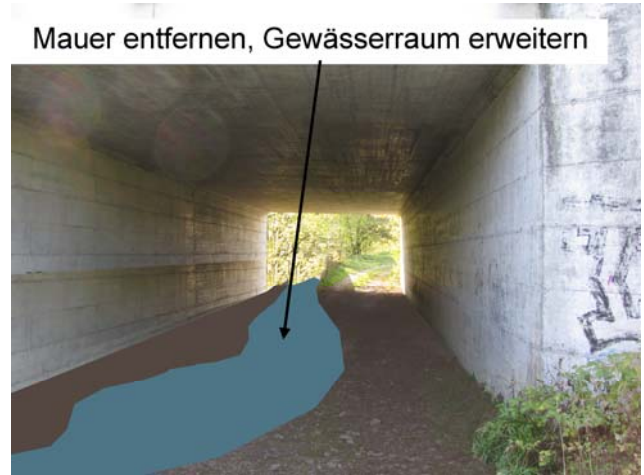
Foto 23-4: Gewässerdurchlass Kleine Aa unter Autobahn A2 (Massnahme GD1)

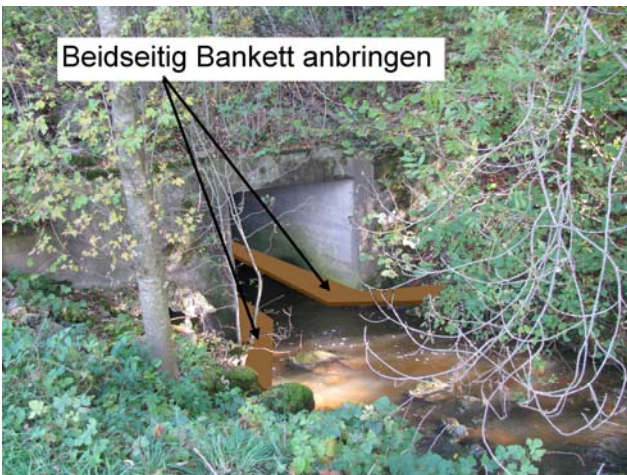
Bankett innerhalb Bauwerk ja nein
 Bankett beidseitig ja nein
 Breite rechts <50cm 50-100cm >1m
 Breite links <50cm 50-100cm >1m
 Lichte Höhe rechts <50cm 50-100cm 1-3m
 3-5m >5m
 Lichte Höhe links <50cm 50-100cm 1-3m
 3-5m >5m
 Durch mittleren Wasserstand gedeckt ja nein
 Übergang in Uferböschung hindernisfrei ja nein
 Funktion Reiner Unterhaltsbereich Öffentlicher Weg
 Spezifische Querungsmöglichkeit für Fauna
 Andere:

Übergang Gewässersohle innerhalb Bauwerk zu ausserhalb frei von Abstürzen mit Abstürzen: <10cm >30cm 10-30cm

Foto 23-5: Gewässerdurchlass Kleine Aa unter Kantonsstrasse K55 bzw. Strasse Truttige-Mättwil (Massnahme GD2)

Massnahme **GD2**
 Massnahmenkategorie
 Kurzbeschreibung
 Massnahme an Gewässerdurchlass
 Beidseitig Bankett anbringen (gemäss VSS-Norm SN 640 696).
Evtl. wird ein Neubau dieses Durchlasses nötig, wenn die Kleine Aa nördlich der Kantonsstrasse ausgedolt wird (vgl. AD1)

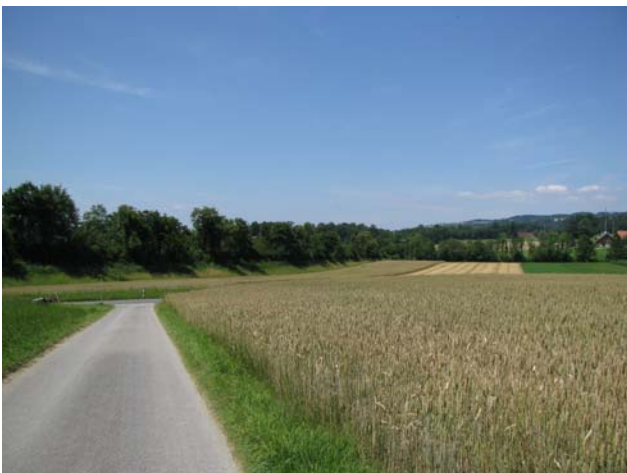
Foto 23-7: Neubau eines Gewässerdurchlasses und Bachausdolung kämen in diesem Gebiet zu liegen (Massnahmen NB2 und AD2)

Massnahme **NB2**
 Massnahmenkategorie
 Kurzbeschreibung
 Neubau
 Neubau eines Gewässerdurchlasses unter der Strasse hindurch in Zusammenhang mit der Ausdolung AD2

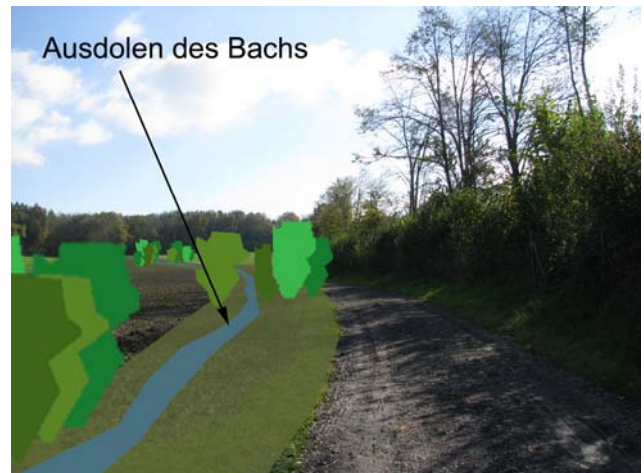
Foto 23-8: Massnahme AD2 zwischen Waldrand und Kleiner Aa

Kostenrahmen (in CHF)	<input type="checkbox"/> < 10'000 <input checked="" type="checkbox"/> 10'000 - 100'000 <input type="checkbox"/> > 100'000
Massnahmenumsetzung	<input type="checkbox"/> umgesetzt Datum der Umsetzung:
Foto-Nummer(n)	-
<hr/>	
Massnahme	AD2
Massnahmenkategorie(n)	Ausdolung von Gewassern
Kurzbeschreibung	Eine Ausdolung des Bachs zwischen Waldrand des Chusenrainwaldes und der Kleinen Aa ware sinnvoll. Bei der Begehung konnte aber nicht abschliessend beurteilt werden, ob eine Ausdolung aufgrund der Gelandeverhaltnisse wirklich moglich ist. Dies ist von einer Fachperson zu prufen. <i>Falls keine Gewasserausdolung moglich sein sollte, fallt auch der Neubau des Gewasserdurchlasses (Massnahme NB2) weg.</i>
Kostenrahmen (in CHF)	<input type="checkbox"/> < 10'000 <input type="checkbox"/> 10'000 - 100'000 <input checked="" type="checkbox"/> > 100'000 (zusammen mit NB2)
Massnahmenumsetzung	<input type="checkbox"/> umgesetzt Datum der Umsetzung:
