Landwirtschaft und Wald (lawa)
Abteilung Natur, Jagd und Fischerei

Vernetzungsachsen für Kleintiere Beschrieb Engnis 24: Nördlich Sempach

Liebefeld, Mai 2011

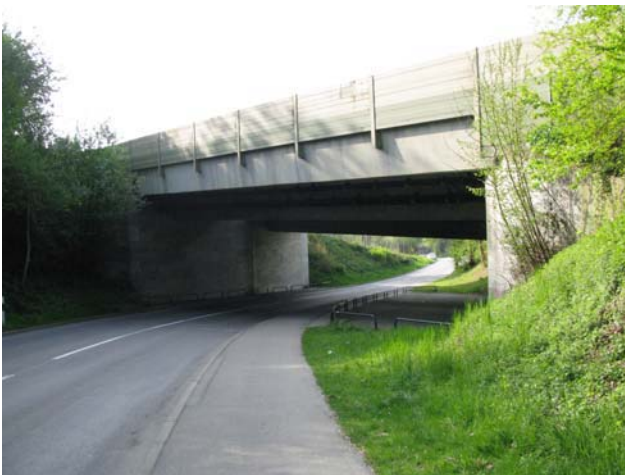
Foto 24-1: Unterführung Strasse Sempach – Beromünster unter A2 (Massnahme UF1: in heutigem Zustand belassen)

Hinweise auf Querung durch Fauna	<input type="checkbox"/> ja	<input checked="" type="checkbox"/> nein		
	wenn ja, was:	<input type="checkbox"/> Sichtbeobachtung	<input type="checkbox"/> Fährten/Spuren	
		<input type="checkbox"/> anderes:		
Massnahme	UF1			
Massnahmenkategorie	-			
Kurzbeschreibung	Unterführung in heutigem Zustand belassen			
Kostenrahmen (in CHF)	<input type="checkbox"/> < 10'000	<input type="checkbox"/> 10'000 - 100'000	<input type="checkbox"/> > 100'000	
Massnahmenumsetzung	<input type="checkbox"/> umgesetzt	Datum der Umsetzung:		
Foto-Nummer(n)	24-1

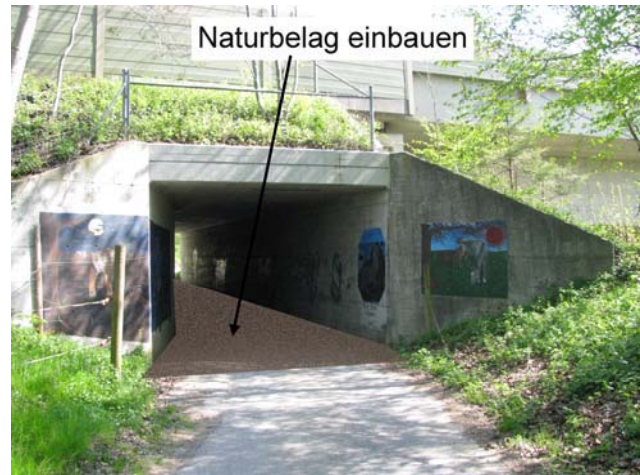
Typ	<input type="checkbox"/> Brücke	<input checked="" type="checkbox"/> Unterführung		
Funktion	<input checked="" type="checkbox"/> Strasse	<input type="checkbox"/> Feldweg (unbefestigt)	<input type="checkbox"/> Fussgänger-/Wanderweg	
	<input type="checkbox"/> Eisenbahn	<input type="checkbox"/> spezifische Querungsmöglichkeit für Fauna		
	<input type="checkbox"/> andere:			
Bodenbeschaffenheit	<input checked="" type="checkbox"/> versiegelt:	<input checked="" type="checkbox"/> ganz	<input type="checkbox"/> teilweise	
	<input type="checkbox"/> Naturboden:	<input type="checkbox"/> ganz	<input type="checkbox"/> teilweise	
	wenn mehrere:	versiegelt (in m)	Naturboden (in m)	
Nutzung Bauwerk				
Fahrzeuge / Material	<input type="checkbox"/> im/auf Bauwerk	<input type="checkbox"/> in unmittelbarer Umgebung		
Querung Bauwerk für Fauna	<input type="checkbox"/> problemlos	<input checked="" type="checkbox"/> erschwert	<input type="checkbox"/> unmöglich

Foto 24-2: Unterführung Landwirtschaftsstrasse unter A2 (Massnahme UF2)

Hinweise auf Querung durch Fauna	<input type="checkbox"/> ja	<input checked="" type="checkbox"/> nein		
	wenn ja, was:	<input type="checkbox"/> Sichtbeobachtung	<input type="checkbox"/> Fährten/Spuren	
		<input type="checkbox"/> anderes:		
Massnahme	UF2			
Massnahmenkategorie	Massnahme an Unterführung			
Kurzbeschreibung	Naturbelag in Unterführung einbauen.

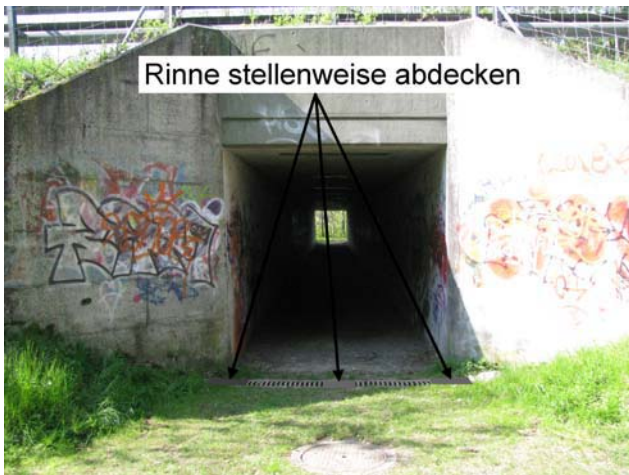
Foto 24-3: Personenunterführung unter A2 (Massnahme UF3)

Typ Brücke Unterführung
 Funktion Strasse Feldweg (unbefestigt) Fussgänger-/Wanderweg
 Eisenbahn spezifische Querungsmöglichkeit für Fauna
 andere:
 Bodenbeschaffenheit versiegelt: ganz teilweise
 Naturboden: ganz teilweise
 wenn mehrere: versiegelt (in m) Naturboden (in m)
 Nutzung Bauwerk
 Fahrzeuge / Material im/auf Bauwerk in unmittelbarer Umgebung
 Querung Bauwerk für Fauna problemlos erschwert unmöglich
 Hinweise auf Querung durch Fauna ja nein
 wenn ja, was: Sichtbeobachtung Fährten/Spuren
 anderes:
 Massnahme **UF3**
 Massnahmenkategorie **Massnahme an Unterführung**
 Kurzbeschreibung **Rinne eingangs Unterführung stellenweise abdecken, damit möglichst keine Kleinlebewesen hineinfallen oder Ausstiegsmöglichkeit schaffen (gemäss VSS-Norm 640 699).**
 Kostenrahmen (in CHF) < 10'000 10'000 - 100'000 > 100'000
 Massnahmenumsetzung umgesetzt Datum der Umsetzung:
 Foto-Nummer(n) 24-3

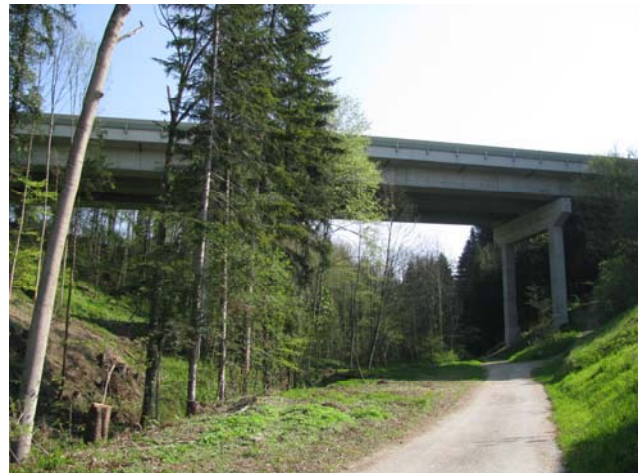
Breite (in m) 140¹ Höhe (in m) 12
 Bankett innerhalb Bauwerk ja nein
 Bankett beidseitig ja nein
 Breite rechts <50cm 50-100cm >1m
 Breite links <50cm 50-100cm >1m
 Lichte Höhe rechts <50cm 50-100cm 1-3m
 3-5m >5m
 Lichte Höhe links <50cm 50-100cm 1-3m
 3-5m >5m
 Durch mittleren Wasserstand gedeckt ja nein
 Übergang in Uferböschung hindernisfrei ja nein
 Funktion Reiner Unterhaltsbereich Öffentlicher Weg
 Spezifische Querungsmöglichkeit für Fauna
 Andere: Wald
 Gewässersohle innerhalb Bauwerk +/- natürlich verbaut mit:
 Gewässersohle ausserhalb Bauwerk +/- natürlich verbaut mit:
 Übergang Gewässersohle innerhalb Bauwerk zu ausserhalb frei von Abstürzen mit Abstürzen: <10cm 10-30cm
 >30cm

¹ Die Zahl bezieht sich auf den gesamten Viadukt. Dieser wird hier als Gewässerdurchlass bezeichnet, da der hindurch fliessende Meierhofbach der Hauptachsenträger ist.

Foto 24-4: Autobahnviadukt (Massnahme GD1: in heutigem Zustand belassen)

Massnahme **GD1**
 Massnahmenkategorie -
 Kurzbeschreibung Gewässerdurchlass (Viadukt) in heutigem Zustand belassen.

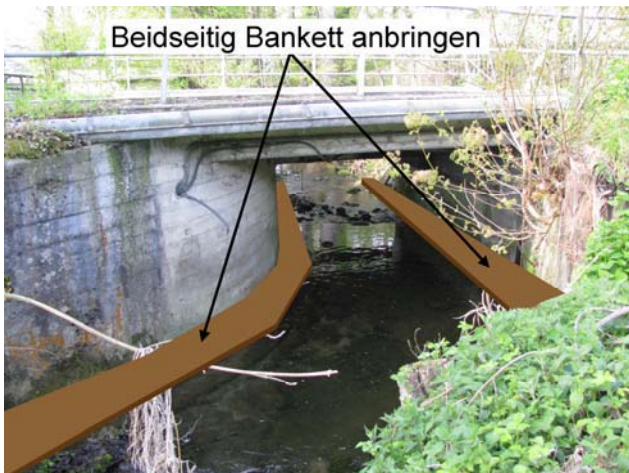
Breite (in m) 3.5 Höhe (in m) 2

Bankett innerhalb Bauwerk ja nein
 Bankett beidseitig ja nein
 Breite rechts <50cm 50-100cm >1m
 Breite links <50cm 50-100cm >1m
 Lichte Höhe rechts <50cm 50-100cm 1-3m
 3-5m >5m
 Lichte Höhe links <50cm 50-100cm 1-3m
 3-5m >5m
 Durch mittleren Wasserstand gedeckt ja nein
 Übergang in Uferböschung hindernisfrei ja nein
 Funktion Reiner Unterhaltsbereich Öffentlicher Weg
 Spezifische Querungsmöglichkeit für Fauna
 Andere:

Foto 24-5: Gewässerdurchlass Meierhofbach bei Kantonsstrasse K48 (Massnahme GD2)

Massnahme **GD2**
 Massnahmenkategorie Massnahme an Gewässerdurchlass
 Kurzbeschreibung Beidseitig Bankett anbringen (gemäss VSS-Norm SN 640 696).

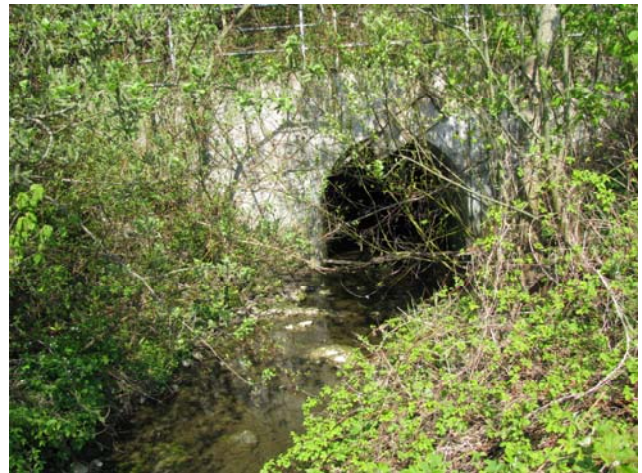
Breite (in m)	2	Höhe (in m)	2
Bankett innerhalb Bauwerk	<input type="checkbox"/> ja	<input checked="" type="checkbox"/> nein	
Bankett beidseitig	<input type="checkbox"/> ja	<input type="checkbox"/> nein	
Breite rechts	<input type="checkbox"/> <50cm	<input type="checkbox"/> 50-100cm	<input type="checkbox"/> >1m
Breite links	<input type="checkbox"/> <50cm	<input type="checkbox"/> 50-100cm	<input type="checkbox"/> >1m
Lichte Höhe rechts	<input type="checkbox"/> <50cm	<input type="checkbox"/> 50-100cm	<input type="checkbox"/> 1-3m
	<input type="checkbox"/> 3-5m	<input type="checkbox"/> >5m	
Lichte Höhe links	<input type="checkbox"/> <50cm	<input type="checkbox"/> 50-100cm	<input type="checkbox"/> 1-3m
	<input type="checkbox"/> 3-5m	<input type="checkbox"/> >5m	
Durch mittleren Wasserstand gedeckt		<input type="checkbox"/> ja	<input type="checkbox"/> nein
Übergang in Uferböschung hindernisfrei		<input type="checkbox"/> ja	<input type="checkbox"/> nein

Foto 24-6: Gewässerdurchlass Kunzenbach bei Kantonsstrasse K56, östliche Durchlassseite

Funktion	<input type="checkbox"/> Reiner Unterhaltsbereich		<input type="checkbox"/> Öffentlicher Weg
	<input type="checkbox"/> Spezifische Querungsmöglichkeit für Fauna		
	<input type="checkbox"/> Andere:		
Gewässersohle innerhalb Bauwerk	<input checked="" type="checkbox"/> +/- natürlich	<input type="checkbox"/> verbaut mit:	
Gewässersohle ausserhalb Bauwerk	<input checked="" type="checkbox"/> +/- natürlich	<input type="checkbox"/> verbaut mit:	
Übergang Gewässersohle innerhalb Bauwerk zu ausserhalb	<input type="checkbox"/> frei von Abstürzen mit Abstürzen:	<input type="checkbox"/> <10cm	<input type="checkbox"/> 10-30cm
		<input checked="" type="checkbox"/> >30cm	
Massnahme	GD3		
Massnahmenkategorie	Massnahme an Gewässerdurchlass		
Kurzbeschreibung	Beidseitig Bankett anbringen (gemäss VSS-Norm SN 640 696), so weit, dass Anschluss bzw. Übergang ins Ufer gewährleistet ist. So können die meisten Kleintiere den Durchlass passieren. Für aquatische Lebewesen (z.B. Fische) sind die hohen Abstürze unmittelbar ausserhalb des Durchlasses nach wie vor problematisch.

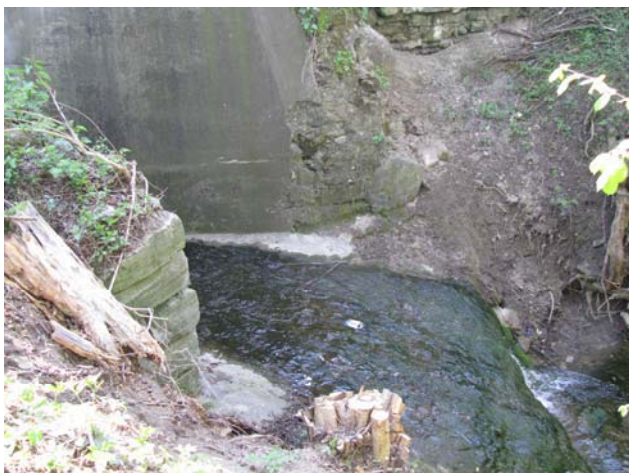
Foto 24-7: Gewässerdurchlass Kunzenbach bei Kantonsstrasse K56, westliche Durchlassseite

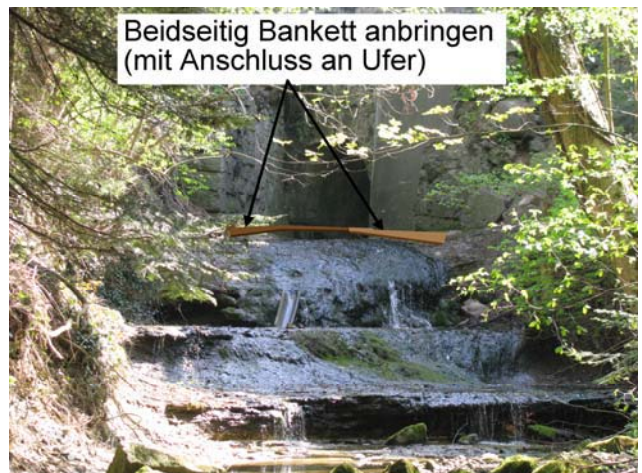
Foto 24-8: Massnahme GD3 an Gewässerdurchlass Kunzenbach bei Kantonsstrasse K56

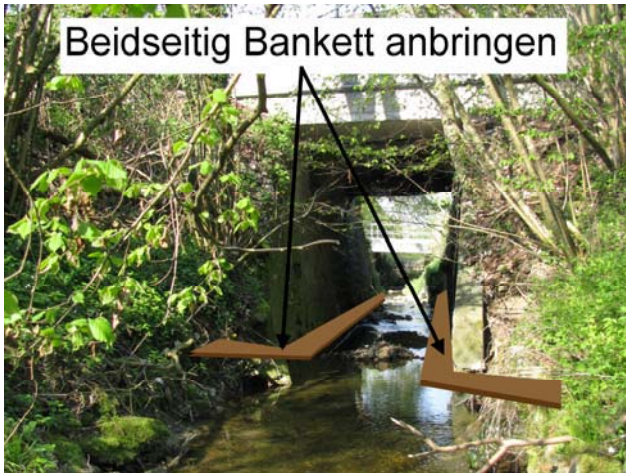
Breite (in m)	2	Höhe (in m)	3
Bankett innerhalb Bauwerk	<input type="checkbox"/> ja	<input checked="" type="checkbox"/> nein	
Bankett beidseitig	<input type="checkbox"/> ja	<input type="checkbox"/> nein	
Breite rechts	<input type="checkbox"/> <50cm	<input type="checkbox"/> 50-100cm	<input type="checkbox"/> >1m
Breite links	<input type="checkbox"/> <50cm	<input type="checkbox"/> 50-100cm	<input type="checkbox"/> >1m
Lichte Höhe rechts	<input type="checkbox"/> <50cm	<input type="checkbox"/> 50-100cm	<input type="checkbox"/> 1-3m
	<input type="checkbox"/> 3-5m	<input type="checkbox"/> >5m	
Lichte Höhe links	<input type="checkbox"/> <50cm	<input type="checkbox"/> 50-100cm	<input type="checkbox"/> 1-3m
	<input type="checkbox"/> 3-5m	<input type="checkbox"/> >5m	
Durch mittleren Wasserstand gedeckt		<input type="checkbox"/> ja	<input type="checkbox"/> nein
Übergang in Uferböschung hindernisfrei		<input type="checkbox"/> ja	<input type="checkbox"/> nein

Gewässersohle ausserhalb Bauwerk	<input checked="" type="checkbox"/> +/- natürlich	<input type="checkbox"/> verbaut mit:	
Übergang Gewässersohle innerhalb Bauwerk zu ausserhalb	<input type="checkbox"/> frei von Abstürzen mit Abstürzen:	<input type="checkbox"/> <10cm <input checked="" type="checkbox"/> >30cm	<input type="checkbox"/> 10-30cm
Massnahme	GD3		
Massnahmenkategorie	Massnahme an Gewässerdurchlass		
Kurzbeschreibung	Beidseitig Bankett anbringen (gemäss VSS-Norm SN 640 696).		
Kostenrahmen (in CHF)	<input checked="" type="checkbox"/> < 10'000	<input type="checkbox"/> 10'000 - 100'000	<input type="checkbox"/> > 100'000
Massnahmenumsetzung	<input type="checkbox"/> umgesetzt	Datum der Umsetzung:	
Foto-Nummer(n)	24-9

Foto 24-9: Gewässerdurchlass Meierhofbach unter Strasse Sempach – Beromünster (Massnahme GD4)

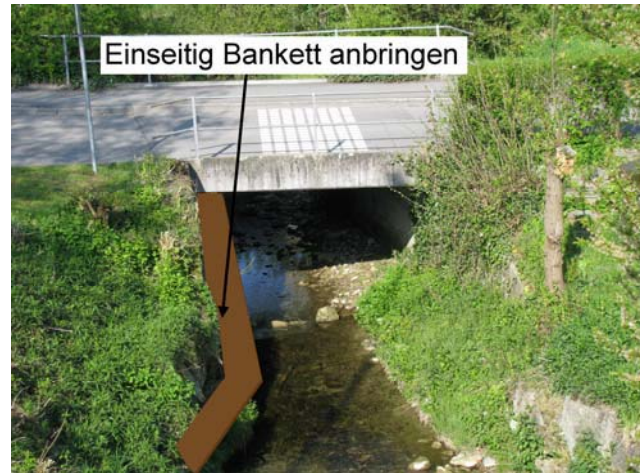
Breite (in m)	4	Höhe (in m)	1.6	
Bankett innerhalb Bauwerk	<input checked="" type="checkbox"/> ja	<input type="checkbox"/> nein		
Bankett beidseitig	<input type="checkbox"/> ja	<input checked="" type="checkbox"/> nein		
Breite rechts	<input type="checkbox"/> <50cm	<input type="checkbox"/> 50-100cm	<input checked="" type="checkbox"/> >1m	
Breite links	<input type="checkbox"/> <50cm	<input type="checkbox"/> 50-100cm	<input type="checkbox"/> >1m	
Lichte Höhe rechts	<input type="checkbox"/> <50cm	<input type="checkbox"/> 50-100cm	<input checked="" type="checkbox"/> 1-3m	
	<input type="checkbox"/> 3-5m	<input type="checkbox"/> >5m		
Lichte Höhe links	<input type="checkbox"/> <50cm	<input type="checkbox"/> 50-100cm	<input type="checkbox"/> 1-3m	
	<input type="checkbox"/> 3-5m	<input type="checkbox"/> >5m		
Durch mittleren Wasserstand gedeckt	<input type="checkbox"/> ja	<input checked="" type="checkbox"/> nein

Foto 24-10: Gewässerdurchlass Meierhofbach unter der Schauenseestrasse im Wohngebiet Meierhof (Massnahme GD5)

Übergang in Uferböschung hindernisfrei	<input checked="" type="checkbox"/> ja	<input type="checkbox"/> nein		
Funktion	<input type="checkbox"/> Reiner Unterhaltsbereich	<input type="checkbox"/> Öffentlicher Weg		
	<input checked="" type="checkbox"/> Spezifische Querungsmöglichkeit für Fauna			
	<input type="checkbox"/> Andere:			
Gewässersohle innerhalb Bauwerk	<input checked="" type="checkbox"/> +/- natürlich	<input type="checkbox"/> verbaut mit:		
Gewässersohle ausserhalb Bauwerk	<input checked="" type="checkbox"/> +/- natürlich	<input type="checkbox"/> verbaut mit:		
Übergang Gewässersohle innerhalb Bauwerk zu ausserhalb	<input checked="" type="checkbox"/> frei von Abstürzen mit Abstürzen:	<input type="checkbox"/> <10cm <input type="checkbox"/> >30cm	<input type="checkbox"/> 10-30cm	
Massnahme	GD5			
Massnahmenkategorie	Massnahme an Gewässerdurchlass			
Kurzbeschreibung	Auf der linken Seite Bankett anbringen (gemäss VSS-Norm SN 640 696).

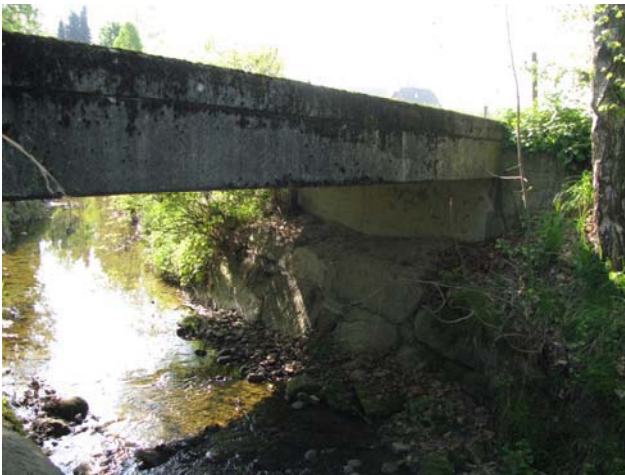
Breite (in m)	5	Höhe (in m)	2	
Bankett innerhalb Bauwerk	<input checked="" type="checkbox"/> ja	<input type="checkbox"/> nein		
Bankett beidseitig	<input checked="" type="checkbox"/> ja	<input type="checkbox"/> nein		
Breite rechts	<input type="checkbox"/> <50cm	<input checked="" type="checkbox"/> 50-100cm	<input type="checkbox"/> >1m	
Breite links	<input type="checkbox"/> <50cm	<input checked="" type="checkbox"/> 50-100cm	<input type="checkbox"/> >1m

Foto 24-11: Gewässerdurchlass Meierhofbach östlich des Wohngebiets Meierhof (Massnahme GD6: Durchlass in heutigem Zustand belassen)

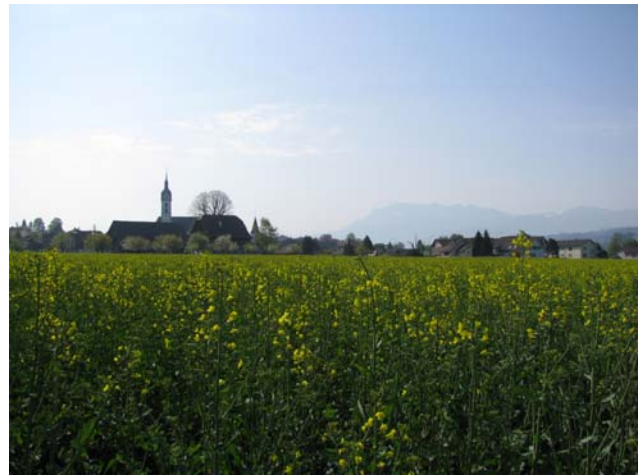
Aufgrund der Gefahrenzone Wasser und dem Übrigen Gebiet C bzw. B kann davon ausgegangen werden, dass beidseitig der Kantonsstrasse K48 (Abschnitt Sempach – Eich) im Gebiet Meierhof – Seematte mittel- bis längerfristig keine Überbauung geplant ist und das Gebiet weiterhin landwirtschaftlich genutzt wird (Foto 24-12).

Foto 24-12: landwirtschaftlich genutzte Fläche nördlich der Kantonsstrasse K48
