**Landwirtschaft und Wald (lawa)**

## Vernetzungsachsen für Kleintiere

### Beschrieb Engnis 27: Buzibach - Station Rothenburg

Liebefeld, November 2012

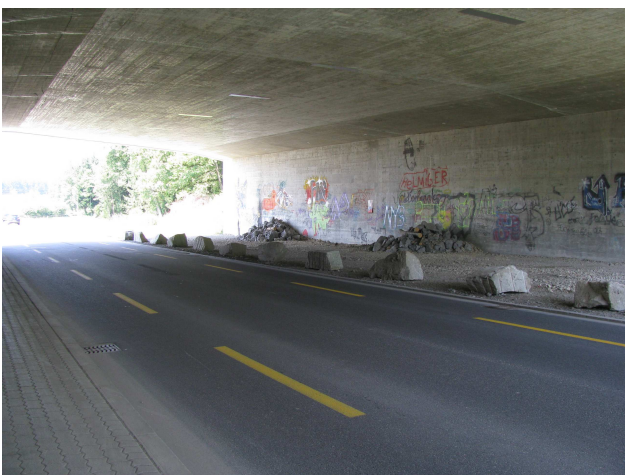
Massnahme Massnahmenkategorie Kurzbeschreibung	<b>UF1</b> - Unterführung in heutigem Zustand belassen		
Kostenrahmen (in CHF)	<input type="checkbox"/> < 10'000	<input type="checkbox"/> 10'000 - 100'000	<input type="checkbox"/> > 100'000
Massnahmenumsetzung	<input type="checkbox"/> umgesetzt	Datum der Umsetzung:	
Foto-Nummer(n)	27-1

Foto 27-1: Unterführung Wahlggenstrasse unter Autobahn A2 (Massnahme UF1: in heutigem Zustand belassen)

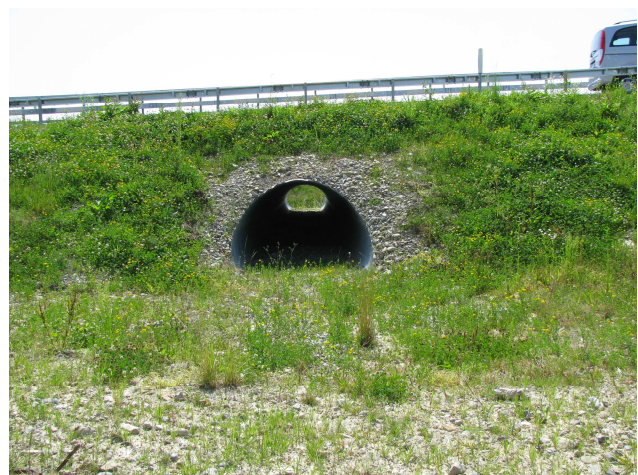
Massnahme Massnahmenkategorie Kurzbeschreibung	<b>UF2</b> - Kleintierdurchlass in heutigem Zustand belassen		
Kostenrahmen (in CHF)	<input type="checkbox"/> < 10'000	<input type="checkbox"/> 10'000 - 100'000	<input type="checkbox"/> > 100'000

Foto 27-2: Kleintierdurchlass unter Autobahnauffahrt Nord (Massnahme UF2: in heutigem Zustand belassen)

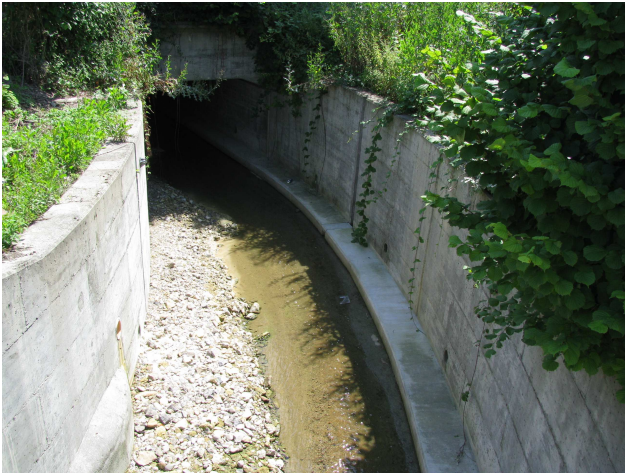
Breite (in m) 3 Höhe (in m) 2

Foto 27-3: Gewässerdurchlass Buzibach an der Autobahn A2 (Massnahme GD1: Kiesbankett ergänzen)

Massnahme **GD1**  
 Massnahmekategorie Massnahme an Gewässerdurchlass  
 Kurzbeschreibung Das vorhandene Kiesbankett auf der linken Seite ergänzen, da es nicht durchgehend ist.

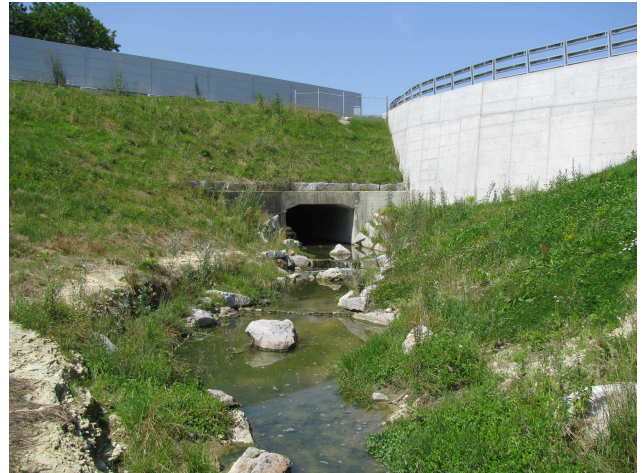
Foto 27-4: Gewässerdurchlass Buzibach an der Autobahn A2 (Massnahme GD1: Kiesbankett ergänzen)

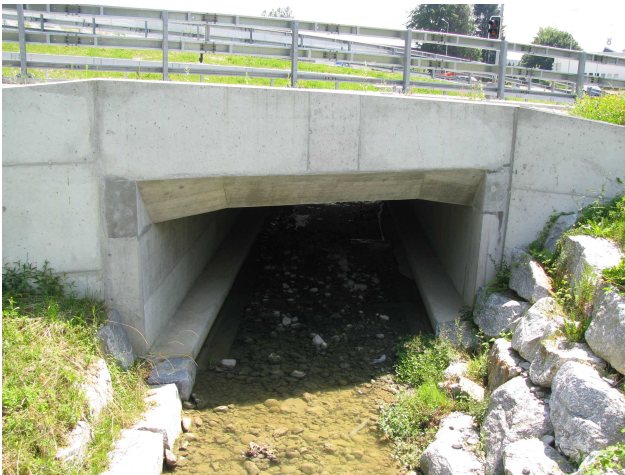
Breite (in m) 4.5 Höhe (in m) 1.5

Foto 27-5: Gewässerdurchlasses Buzibach an der Autobahnauf-/abfahrt Süd (Massnahme GD2: in heutigem Zustand belassen)

Massnahme **GD2**  
 Massnahmenkategorie -  
 Kurzbeschreibung Gewässerdurchlass in heutigem Zustand belassen

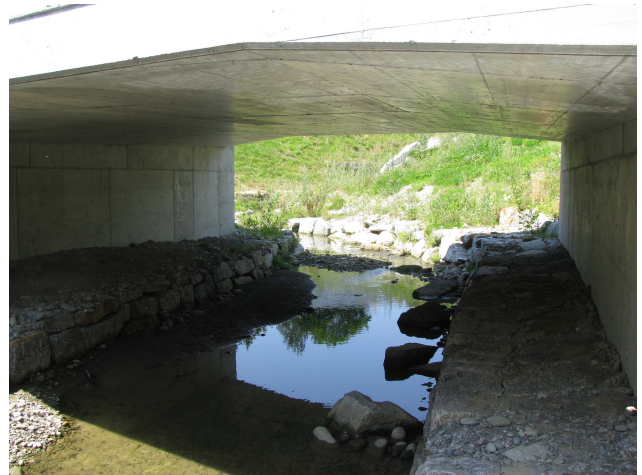
Breite (in m) 5.5 Höhe (in m) 2.4

Foto 27-6: Gewässerdurchlasses Buzibach an der Autobahnabfahrt Nord (Massnahme GD3: in heutigem Zustand belassen)

Massnahme **GD3**  
 Massnahmenkategorie -  
 Kurzbeschreibung Gewässerdurchlass in heutigem Zustand belassen.

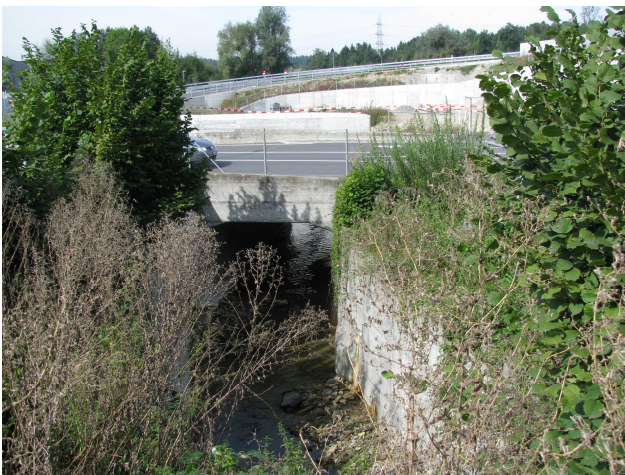
Breite (in m) 4 Höhe (in m) 2

Lichte Höhe links	<input type="checkbox"/> <50cm	<input type="checkbox"/> 50-100cm	<input checked="" type="checkbox"/> 1-3m
	<input type="checkbox"/> 3-5m	<input type="checkbox"/> >5m	
Durch mittleren Wasserstand gedeckt		<input type="checkbox"/> ja	<input checked="" type="checkbox"/> nein
Übergang in Uferböschung hindernisfrei		<input checked="" type="checkbox"/> ja	<input type="checkbox"/> nein
Funktion	<input type="checkbox"/> Reiner Unterhaltsbereich		<input type="checkbox"/> Öffentlicher Weg
	<input checked="" type="checkbox"/> Spezifische Querungsmöglichkeit für Fauna		
	<input type="checkbox"/> Andere:		
Gewässersohle innerhalb Bauwerk	<input checked="" type="checkbox"/> +/- natürlich	<input type="checkbox"/> verbaut mit:	
Gewässersohle ausserhalb Bauwerk	<input checked="" type="checkbox"/> +/- natürlich	<input type="checkbox"/> verbaut mit:	
Übergang Gewässersohle innerhalb Bauwerk zu ausserhalb	<input checked="" type="checkbox"/> frei von Abstürzen mit Abstürzen:	<input type="checkbox"/> <10cm	<input type="checkbox"/> 10-30cm

Foto 27-7: Gewässerdurchlasses Buzibach an der Kantonsstrasse K15a (Massnahme GD4: Kiesbankett ergänzen)

<input type="checkbox"/> >30cm	
Massnahme	<b>GD4</b>		
Massnahmenkategorie	Massnahme an Gewässerdurchlass		
Kurzbeschreibung	Das vorhandene Kiesbankett auf der linken Seite ergänzen, da es nicht durchgehend ist.		
Kostenrahmen (in CHF)	<input checked="" type="checkbox"/> < 10'000	<input type="checkbox"/> 10'000 - 100'000	<input type="checkbox"/> > 100'000
Massnahmenumsetzung	<input type="checkbox"/> umgesetzt	Datum der Umsetzung:	
Foto-Nummer(n)	27-7

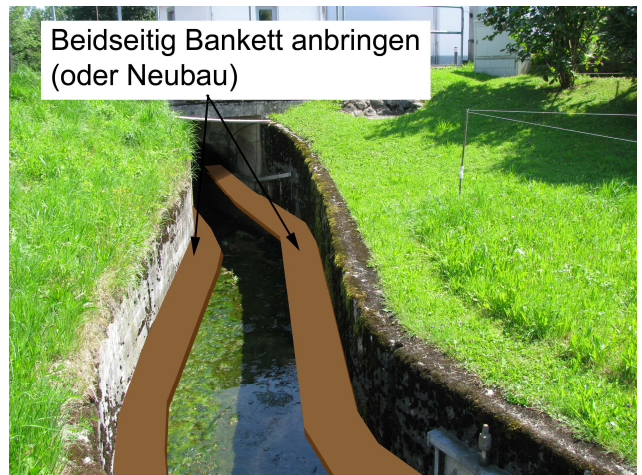
Breite (in m)	1.2	Höhe (in m)	2	
Bankett innerhalb Bauwerk	<input type="checkbox"/> ja	<input checked="" type="checkbox"/> nein		
Bankett beidseitig	<input type="checkbox"/> ja	<input type="checkbox"/> nein		
Breite rechts	<input type="checkbox"/> <50cm	<input type="checkbox"/> 50-100cm	<input type="checkbox"/> >1m	
Breite links	<input type="checkbox"/> <50cm	<input type="checkbox"/> 50-100cm	<input type="checkbox"/> >1m	
Lichte Höhe rechts	<input type="checkbox"/> <50cm	<input type="checkbox"/> 50-100cm	<input type="checkbox"/> 1-3m	
	<input type="checkbox"/> 3-5m	<input type="checkbox"/> >5m		
Lichte Höhe links	<input type="checkbox"/> <50cm	<input type="checkbox"/> 50-100cm	<input type="checkbox"/> 1-3m	
	<input type="checkbox"/> 3-5m	<input type="checkbox"/> >5m		
Durch mittleren Wasserstand gedeckt		<input type="checkbox"/> ja	<input type="checkbox"/> nein	
Übergang in Uferböschung hindernisfrei		<input type="checkbox"/> ja	<input type="checkbox"/> nein

Funktion	<input type="checkbox"/> Reiner Unterhaltsbereich		<input type="checkbox"/> Öffentlicher Weg	
	<input type="checkbox"/> Spezifische Querungsmöglichkeit für Fauna			
	<input type="checkbox"/> Andere:			
Gewässersohle innerhalb Bauwerk	<input checked="" type="checkbox"/> +/- natürlich	<input type="checkbox"/> verbaut mit:		
Gewässersohle ausserhalb Bauwerk	<input checked="" type="checkbox"/> +/- natürlich	<input type="checkbox"/> verbaut mit:		
Übergang Gewässersohle innerhalb Bauwerk zu ausserhalb	<input checked="" type="checkbox"/> frei von Abstürzen mit Abstürzen:	<input type="checkbox"/> <10cm	<input type="checkbox"/> 10-30cm	
		<input type="checkbox"/> >30cm		
Massnahme	<b>GD5</b>			
Massnahmenkategorie	Massnahme an Gewässerdurchlass			
Kurzbeschreibung	Die Dimension des Durchlasses lässt ein beidseitiges Anbringen von Banketten zu (inkl. Ein-/Ausstieg, gemäss VSS-Norm SN 640 696). Aufgrund der Länge des Durchlasses wäre aber ein Neubau mit einem grösser dimensionierten Bauwerk (evtl. mit Tageslicht deckenfenster) sinnvoller.

Foto 27-8: Gewässerdurchlass Buzibach an der Hasenmoosstrasse und der SBB (Massnahme GD5)

Die Autobahnanschlüsse wurden erst neu erstellt, dabei wurde auf eine faunagerechte Gestaltung der Gewässerdurchlässe geachtet. Eine grössere Sanierung ist einzig beim Gewässerdurchlass an der Hasenmoosstrasse nötig.

Beidseitig Bankett anbringen (oder Neubau)

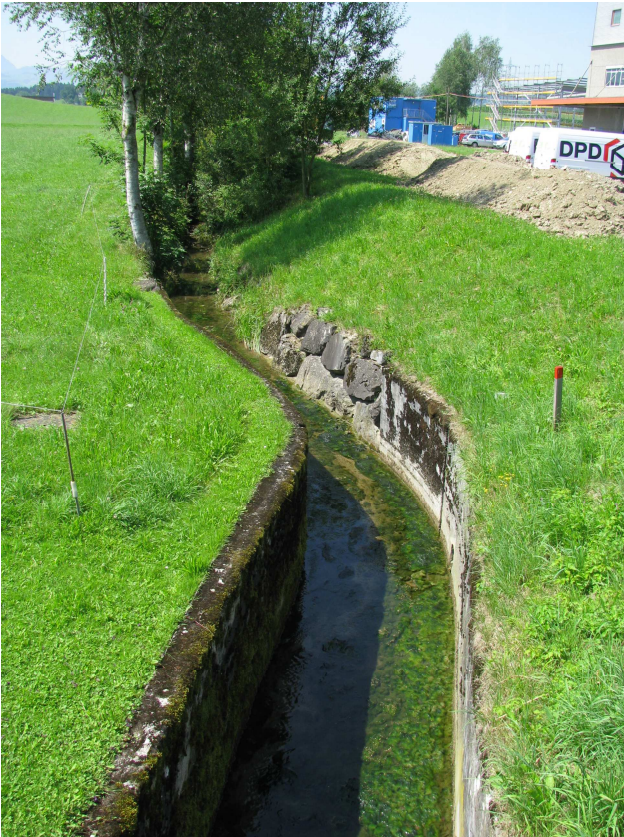
Foto 27-9: Gewässerdurchlass Buzibach an der Hasenmoosstrasse und der SBB (Massnahme GD5)

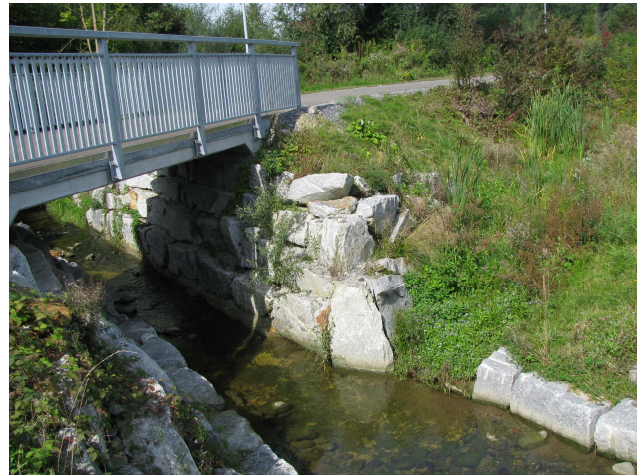
Breite (in m)	4.5	Höhe (in m)	1.5	
Bankett innerhalb Bauwerk	<input checked="" type="checkbox"/>	ja	<input type="checkbox"/>	nein
Bankett beidseitig	<input checked="" type="checkbox"/>	ja	<input type="checkbox"/>	nein
Breite rechts	<input checked="" type="checkbox"/>	<50cm	<input type="checkbox"/>	50-100cm
Breite links	<input checked="" type="checkbox"/>	<50cm	<input type="checkbox"/>	50-100cm
Lichte Höhe rechts	<input type="checkbox"/>	<50cm	<input checked="" type="checkbox"/>	50-100cm
	<input type="checkbox"/>	3-5m	<input type="checkbox"/>	>5m
Lichte Höhe links	<input type="checkbox"/>	<50cm	<input checked="" type="checkbox"/>	50-100cm
	<input type="checkbox"/>	3-5m	<input type="checkbox"/>	>5m
Durch mittleren Wasserstand gedeckt			<input type="checkbox"/>	ja
Übergang in Uferböschung hindernisfrei			<input checked="" type="checkbox"/>	ja
Funktion	<input type="checkbox"/>	Reiner Unterhaltsbereich	<input checked="" type="checkbox"/>	nein

Foto 27-10: Gewässerdurchlass Buzibach am Fussgänger- /Fahrradweg südlich der Autobahn (Massnahme GD6: in heutigem Zustand belassen)

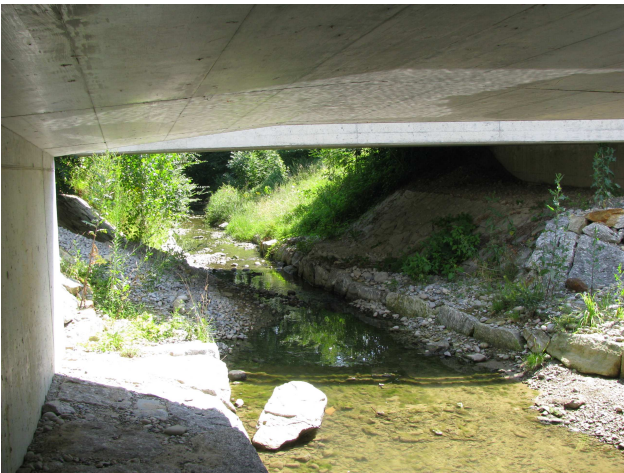
Breite (in m)	13	Höhe (in m)	2	
Bankett innerhalb Bauwerk	<input checked="" type="checkbox"/>	ja	<input type="checkbox"/>	nein
Bankett beidseitig	<input checked="" type="checkbox"/>	ja	<input type="checkbox"/>	nein
Breite rechts	<input type="checkbox"/>	<50cm	<input type="checkbox"/>	50-100cm
Breite links	<input type="checkbox"/>	<50cm	<input type="checkbox"/>	50-100cm
Lichte Höhe rechts	<input type="checkbox"/>	<50cm	<input type="checkbox"/>	50-100cm
			<input checked="" type="checkbox"/>	>1m
			<input checked="" type="checkbox"/>	>1m
			<input checked="" type="checkbox"/>	1-3m

Foto 27-11: Gewässerdurchlass Buzibach (im Hintergrund) am Fussgänger- /Fahrradweg nördlich der Autobahn (Massnahme GD7: in heutigem Zustand belassen)

Übergang Gewässersohle innerhalb Bauwerk zu ausserhalb	<input checked="" type="checkbox"/> frei von Abstürzen mit Abstürzen:	<input type="checkbox"/> <10cm	<input type="checkbox"/> 10-30cm
		<input type="checkbox"/> >30cm	
Massnahme	<b>GD7</b>		
Massnahmenkategorie	-		
Kurzbeschrieb	Gewässerdurchlass in heutigem Zustand belassen		
Kostenrahmen (in CHF)	<input type="checkbox"/> < 10'000	<input type="checkbox"/> 10'000 - 100'000	<input type="checkbox"/> > 100'000
Massnahmenumsetzung	<input type="checkbox"/> umgesetzt	Datum der Umsetzung:	
Foto-Nummer(n)	27-11
