Vernetzungsachsen für Kleintiere

Beschrieb Engnis 29: Stächenrain-Moosschür Hellbühl

Bern, Juni 2013

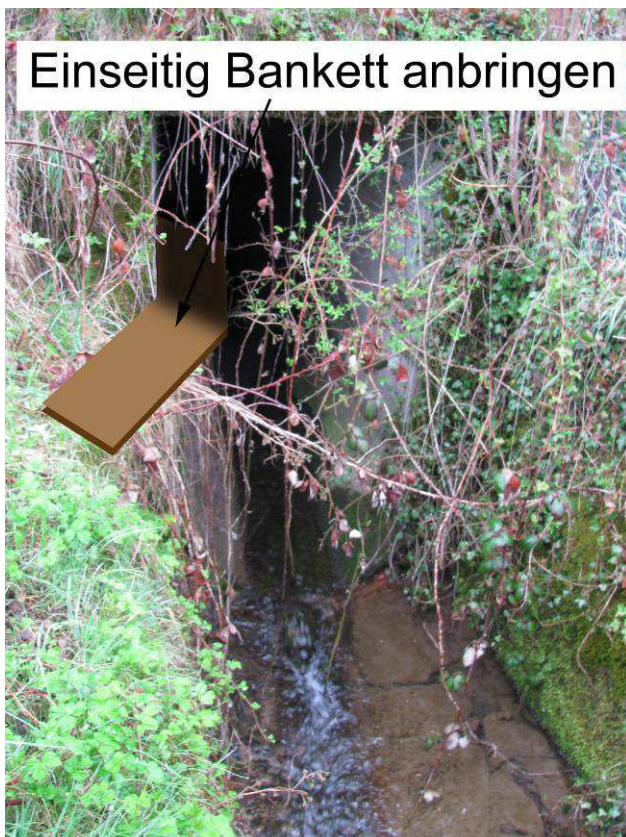
Foto 29-1: Gewässerdurchlass Kellenbach an der Kantonsstrasse K12 (Massnahme GD1)

Breite (in m)	1	Höhe (in m)	3	
Bankett innerhalb Bauwerk	<input type="checkbox"/>	ja	<input checked="" type="checkbox"/>	nein
Bankett beidseitig	<input type="checkbox"/>	ja	<input type="checkbox"/>	nein
Breite rechts	<input type="checkbox"/>	<50cm	<input type="checkbox"/>	50-100cm <input type="checkbox"/> >1m
Breite links	<input type="checkbox"/>	<50cm	<input type="checkbox"/>	50-100cm <input type="checkbox"/> >1m
Lichte Höhe rechts	<input type="checkbox"/>	<50cm	<input type="checkbox"/>	50-100cm <input type="checkbox"/> 1-3m
	<input type="checkbox"/>	3-5m	<input type="checkbox"/>	>5m
Lichte Höhe links	<input type="checkbox"/>	<50cm	<input type="checkbox"/>	50-100cm <input type="checkbox"/> 1-3m
	<input type="checkbox"/>	3-5m	<input type="checkbox"/>	>5m
Durch mittleren Wasserstand gedeckt			<input type="checkbox"/>	ja <input type="checkbox"/> nein
Übergang in Uferböschung hindernisfrei			<input checked="" type="checkbox"/>	ja <input type="checkbox"/> nein

Funktion	<input type="checkbox"/>	Reiner Unterhaltsbereich		<input type="checkbox"/> Öffentlicher Weg
	<input type="checkbox"/>	Spezifische Querungsmöglichkeit für Fauna		
	<input type="checkbox"/>	Andere:		
Gewässersohle innerhalb Bauwerk	<input type="checkbox"/>	+/- natürlich	<input checked="" type="checkbox"/>	verbaut mit: Beton
Gewässersohle ausserhalb Bauwerk	<input checked="" type="checkbox"/>	+/- natürlich	<input type="checkbox"/>	verbaut mit:
Übergang Gewässersohle innerhalb Bauwerk zu ausserhalb	<input checked="" type="checkbox"/>	frei von Abstürzen mit Abstürzen:	<input type="checkbox"/>	<10cm <input type="checkbox"/> 10-30cm
			<input type="checkbox"/>	>30cm
Massnahme		GD1		
Massnahmenkategorie		Massnahme an Gewässerdurchlass		
Kurzbeschreibung		Einseitig (rechts) Holzbrett-Bankett anbringen (gemäss VSS-Norm SN 640 696) etwa auf Höhe der Ufermauer unterhalb des Durchlasses, so dass der Durchlassquerschnitt bei hohem Wasserstand möglichst nicht beeinträchtigt wird.

Kostenrahmen (in CHF)	<input checked="" type="checkbox"/>	< 10'000	<input type="checkbox"/>	10'000 - 100'000 <input type="checkbox"/> > 100'000
Massnahmenumsetzung	<input type="checkbox"/>	umgesetzt		Datum der Umsetzung:
Foto-Nummer(n)		29-1 und 29-2

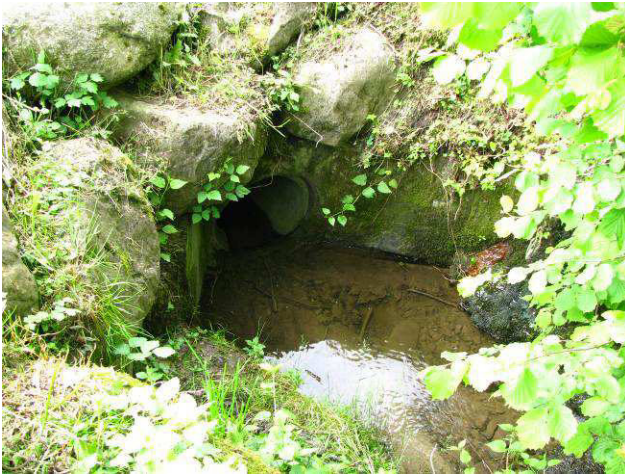
Foto 29-3: Gewässerdurchlass Seitenbach des Rotbachs an der Kantonsstrasse K12 (Massnahme GD2: Neubau des Gewässerdurchlasses)

Rohrdurchmesser (in m)	0.8			
Bankett innerhalb Bauwerk	<input type="checkbox"/>	ja	<input checked="" type="checkbox"/>	nein
Bankett beidseitig	<input type="checkbox"/>	ja	<input type="checkbox"/>	nein
Breite rechts	<input type="checkbox"/>	<50cm	<input type="checkbox"/>	50-100cm <input type="checkbox"/> >1m
Breite links	<input type="checkbox"/>	<50cm	<input type="checkbox"/>	50-100cm <input type="checkbox"/> >1m
Lichte Höhe rechts	<input type="checkbox"/>	<50cm	<input type="checkbox"/>	50-100cm <input type="checkbox"/> 1-3m
	<input type="checkbox"/>	3-5m	<input type="checkbox"/>	>5m
Lichte Höhe links	<input type="checkbox"/>	<50cm	<input type="checkbox"/>	50-100cm <input type="checkbox"/> 1-3m
	<input type="checkbox"/>	3-5m	<input type="checkbox"/>	>5m
Durch mittleren Wasserstand gedeckt			<input type="checkbox"/>	ja <input type="checkbox"/> nein
Übergang in Uferböschung hindernisfrei			<input type="checkbox"/>	ja <input type="checkbox"/> nein

<input type="checkbox"/>	Spezifische Querungsmöglichkeit für Fauna		
	<input type="checkbox"/>	Andere:		
Gewässersohle innerhalb Bauwerk	<input type="checkbox"/>	+/- natürlich	<input checked="" type="checkbox"/>	verbaut mit: Beton
Gewässersohle ausserhalb Bauwerk	<input checked="" type="checkbox"/>	+/- natürlich	<input type="checkbox"/>	verbaut mit:
Übergang Gewässersohle innerhalb Bauwerk zu ausserhalb	<input checked="" type="checkbox"/>	frei von Abstürzen mit Abstürzen:	<input type="checkbox"/>	<10cm
			<input type="checkbox"/>	>30cm
Massnahme	GD2			
Massnahmenkategorie	Massnahme an Gewässerdurchlass			
Kurzbeschreibung	Da aufgrund der Dimension des Durchlasses am bestehenden Bauwerk keine faunaspezifischen Aufwertungsmassnahmen getroffen werden können, ist ein Neubau des Gewässerdurchlasses erforderlich (gemäss VSS-Norm SN 640 696).			
Kostenrahmen (in CHF)	<input type="checkbox"/>	< 10'000	<input checked="" type="checkbox"/>	10'000 - 100'000

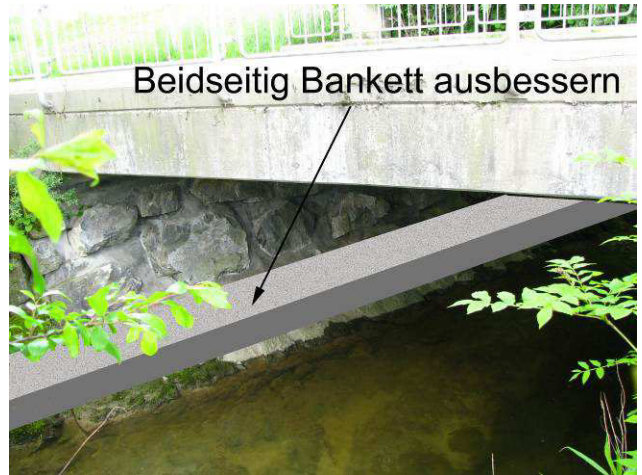
Foto 29-4: Gewässerdurchlass Rotbach an der Strasse Stächenrain – Im Spitz (Massnahme GD3)

Breite (in m)	15	Höhe (in m)	0.8	
Bankett innerhalb Bauwerk	<input checked="" type="checkbox"/>	ja	<input type="checkbox"/>	nein
Bankett beidseitig	<input checked="" type="checkbox"/>	ja	<input type="checkbox"/>	nein
Breite rechts	<input type="checkbox"/>	<50cm	<input type="checkbox"/>	50-100cm
Breite links	<input type="checkbox"/>	<50cm	<input checked="" type="checkbox"/>	>1m
Lichte Höhe rechts	<input type="checkbox"/>	<50cm	<input checked="" type="checkbox"/>	>1m
	<input type="checkbox"/>	3-5m	<input type="checkbox"/>	1-3m
Lichte Höhe links	<input type="checkbox"/>	<50cm	<input checked="" type="checkbox"/>	>5m
	<input type="checkbox"/>	3-5m	<input type="checkbox"/>	50-100cm
Durch mittleren Wasserstand gedeckt	<input type="checkbox"/>	ja	<input type="checkbox"/>	1-3m
Übergang in Uferböschung hindernisfrei	<input type="checkbox"/>	ja	<input type="checkbox"/>	nein
Funktion	<input type="checkbox"/>	Reiner Unterhaltsbereich	<input checked="" type="checkbox"/>	nein

<input type="checkbox"/>	Spezifische Querungsmöglichkeit für Fauna	<input checked="" type="checkbox"/>	nein
	<input checked="" type="checkbox"/>	Andere:	<input type="checkbox"/>	Öffentlicher Weg
		Uferverbauung (?)		
Gewässersohle innerhalb Bauwerk	<input checked="" type="checkbox"/>	+/- natürlich	<input type="checkbox"/>	verbaut mit:
Gewässersohle ausserhalb Bauwerk	<input checked="" type="checkbox"/>	+/- natürlich	<input type="checkbox"/>	verbaut mit:
Übergang Gewässersohle innerhalb Bauwerk zu ausserhalb	<input checked="" type="checkbox"/>	frei von Abstürzen mit Abstürzen:	<input type="checkbox"/>	<10cm
			<input type="checkbox"/>	>30cm
Massnahme	GD3			
Massnahmenkategorie	Massnahme an Gewässerdurchlass			
Kurzbeschreibung	Beidseitig bestehendes Bankett ausbessern (horizontalere Lauffläche) und Anschlüsse ans Ufer gewährleisten.			
Kostenrahmen (in CHF)	<input checked="" type="checkbox"/>	< 10'000	<input type="checkbox"/>	10'000 - 100'000

Beidseitig Bankett anbringen

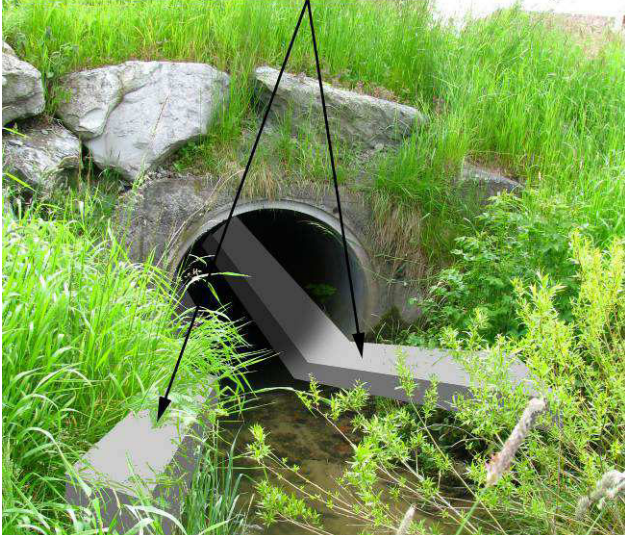
Foto 29-5: Gewässerdurchlass Nollenbach an der Strasse Stächenrain – Im Spitz (Massnahme GD4)

Bankett innerhalb Bauwerk	<input type="checkbox"/> ja	<input checked="" type="checkbox"/> nein	
Bankett beidseitig	<input type="checkbox"/> ja	<input checked="" type="checkbox"/> nein	
Breite rechts	<input type="checkbox"/> <50cm	<input type="checkbox"/> 50-100cm	<input type="checkbox"/> >1m
Breite links	<input type="checkbox"/> <50cm	<input type="checkbox"/> 50-100cm	<input type="checkbox"/> >1m
Lichte Höhe rechts	<input type="checkbox"/> <50cm	<input type="checkbox"/> 50-100cm	<input type="checkbox"/> 1-3m
	<input type="checkbox"/> 3-5m	<input type="checkbox"/> >5m	
Lichte Höhe links	<input type="checkbox"/> <50cm	<input type="checkbox"/> 50-100cm	<input type="checkbox"/> 1-3m
	<input type="checkbox"/> 3-5m	<input type="checkbox"/> >5m	
Durch mittleren Wasserstand gedeckt		<input type="checkbox"/> ja	<input type="checkbox"/> nein
Übergang in Uferböschung hindernisfrei		<input type="checkbox"/> ja	<input type="checkbox"/> nein

Funktion	<input type="checkbox"/> Reiner Unterhaltsbereich		<input type="checkbox"/> Öffentlicher Weg
	<input type="checkbox"/> Spezifische Querungsmöglichkeit für Fauna		
	<input type="checkbox"/> Andere:		
Gewässersohle innerhalb Bauwerk	<input type="checkbox"/> +/- natürlich	<input checked="" type="checkbox"/> verbaut mit: Beton	
Gewässersohle ausserhalb Bauwerk	<input checked="" type="checkbox"/> +/- natürlich	<input type="checkbox"/> verbaut mit:	
Übergang Gewässersohle innerhalb Bauwerk zu ausserhalb	<input checked="" type="checkbox"/> frei von Abstürzen mit Abstürzen:	<input type="checkbox"/> <10cm	<input type="checkbox"/> 10-30cm
		<input type="checkbox"/> >30cm	
Massnahme	GD4		
Massnahmenkategorie	Massnahme an Gewässerdurchlass		
Kurzbeschreibung	Beidseitig Bankett anbringen (gemäss VSS-Norm SN 640 696).		
Kostenrahmen (in CHF)	<input checked="" type="checkbox"/> < 10'000	<input type="checkbox"/> 10'000 - 100'000	<input type="checkbox"/> > 100'000

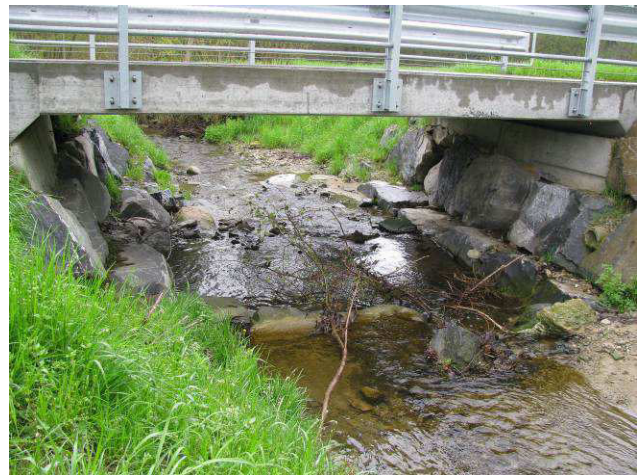
Foto 29-6: Gewässerdurchlass Kellenbach an der Strasse Moosschür – Sageli (Massnahme GD5: in heutigem Zustand belassen)

Breite (in m)	4	Höhe (in m)	0.8
Bankett innerhalb Bauwerk	<input checked="" type="checkbox"/> ja	<input type="checkbox"/> nein	
Bankett beidseitig	<input checked="" type="checkbox"/> ja	<input type="checkbox"/> nein	
Breite rechts	<input type="checkbox"/> <50cm	<input checked="" type="checkbox"/> 50-100cm	<input type="checkbox"/> >1m
Breite links	<input type="checkbox"/> <50cm	<input checked="" type="checkbox"/> 50-100cm	<input type="checkbox"/> >1m
Lichte Höhe rechts	<input type="checkbox"/> <50cm	<input checked="" type="checkbox"/> 50-100cm	<input type="checkbox"/> 1-3m
	<input type="checkbox"/> 3-5m	<input type="checkbox"/> >5m	
Lichte Höhe links	<input type="checkbox"/> <50cm	<input checked="" type="checkbox"/> 50-100cm	<input type="checkbox"/> 1-3m
	<input type="checkbox"/> 3-5m	<input type="checkbox"/> >5m	
Durch mittleren Wasserstand gedeckt		<input type="checkbox"/> ja	<input checked="" type="checkbox"/> nein

Übergang in Uferböschung hindernisfrei		<input checked="" type="checkbox"/> ja	<input type="checkbox"/> nein
Funktion	<input type="checkbox"/> Reiner Unterhaltsbereich		<input type="checkbox"/> Öffentlicher Weg
	<input checked="" type="checkbox"/> Spezifische Querungsmöglichkeit für Fauna		
	<input type="checkbox"/> Andere:		
Gewässersohle innerhalb Bauwerk	<input checked="" type="checkbox"/> +/- natürlich	<input type="checkbox"/> verbaut mit:	
Gewässersohle ausserhalb Bauwerk	<input checked="" type="checkbox"/> +/- natürlich	<input type="checkbox"/> verbaut mit:	
Übergang Gewässersohle innerhalb Bauwerk zu ausserhalb	<input checked="" type="checkbox"/> frei von Abstürzen mit Abstürzen:	<input type="checkbox"/> <10cm	<input type="checkbox"/> 10-30cm
		<input type="checkbox"/> >30cm	
Massnahme	GD5		
Massnahmenkategorie	-		
Kurzbeschreibung	Gewässerdurchlass in heutigem Zustand belassen.		
Kostenrahmen (in CHF)	<input type="checkbox"/> < 10'000	<input type="checkbox"/> 10'000 - 100'000	<input type="checkbox"/> > 100'000

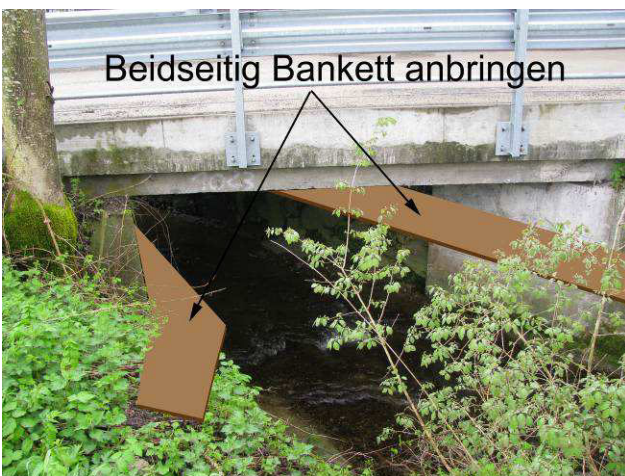
Foto 29-7: Gewässerdurchlass Rotbach an der Strasse Moosschür – Sageli (Massnahme GD6)

Breite (in m) 3.5 Höhe (in m) 1.5

Bankett innerhalb Bauwerk ja nein
 Bankett beidseitig ja nein
 Breite rechts <50cm 50-100cm >1m
 Breite links <50cm 50-100cm >1m
 Lichte Höhe rechts <50cm 50-100cm 1-3m
 3-5m >5m
 Lichte Höhe links <50cm 50-100cm 1-3m
 3-5m >5m
 Durch mittleren Wasserstand gedeckt ja nein
 Übergang in Uferböschung hindernisfrei ja nein
 Funktion Reiner Unterhaltsbereich Öffentlicher Weg
 Spezifische Querungsmöglichkeit für Fauna
 Andere:

Gewässersohle innerhalb Bauwerk +/- natürlich verbaut mit:
 Gewässersohle ausserhalb Bauwerk +/- natürlich verbaut mit:
 Übergang Gewässersohle innerhalb Bauwerk zu ausserhalb frei von Abstürzen mit Abstürzen: <10cm 10-30cm
 >30cm

Massnahme **GD6**
 Massnahmenkategorie Massnahme an Gewässerdurchlass
 Kurzbeschreibung Beidseitig Bankett anbringen (gemäss VSS-Norm SN 640 696). Bankett auf der Seite der Ufermauer soweit ziehen, dass Ein-/Ausstieg für Kleintiere möglich ist.

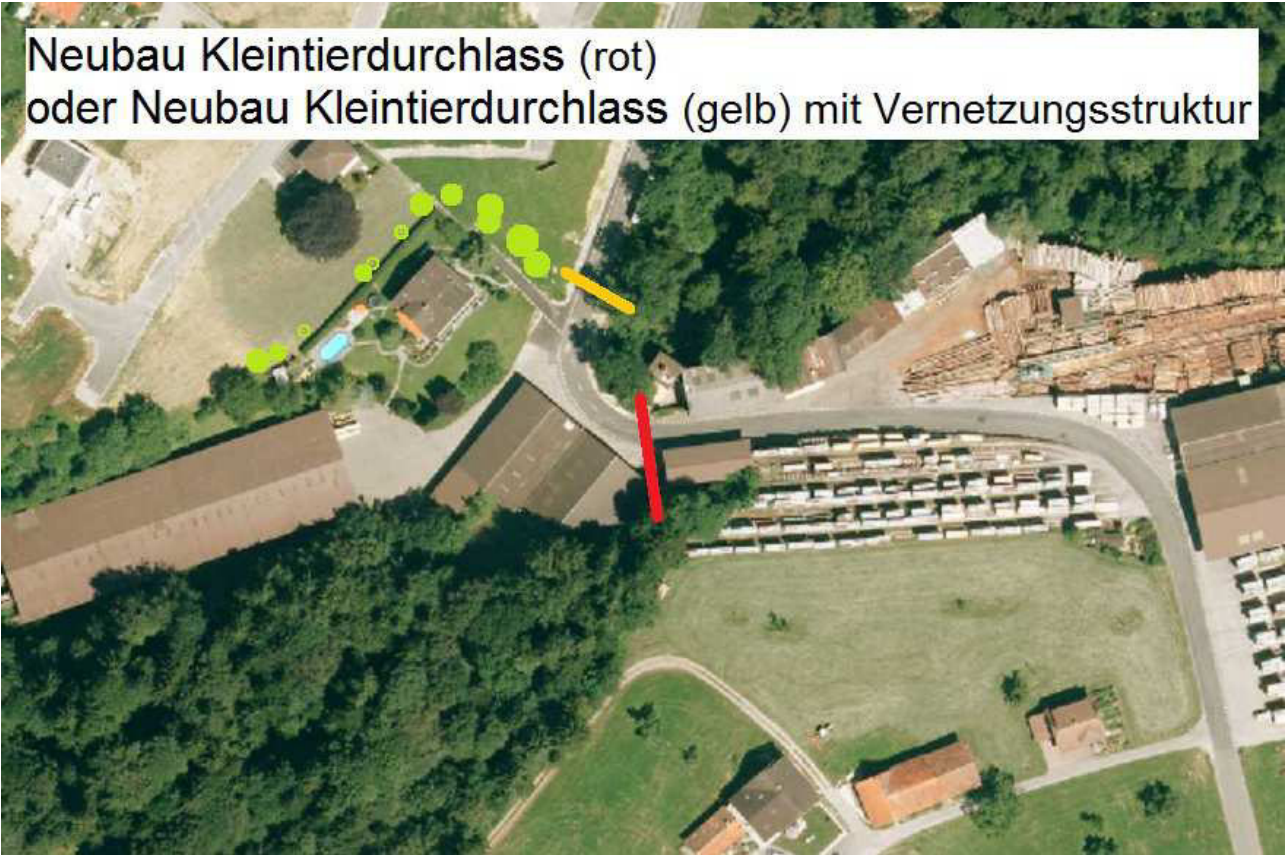
Foto 29-9: Massnahme NB1

Neubau Kleintierdurchlass (rot)
 oder Neubau Kleintierdurchlass (gelb) mit Vernetzungsstruktur

Massnahme **NB1**
 Massnahmenkategorie
 Kurzbeschreibung
 Neubau
 Neubau eines Kleintierdurchlasses unter der Strasse hindurch. Die Machbarkeit bzw. der genaue Standort muss abgeklärt werden. Allenfalls sind noch Leit- bzw. Vernetzungsstrukturen nötig. Standortvorschläge vgl. Foto 29-9.

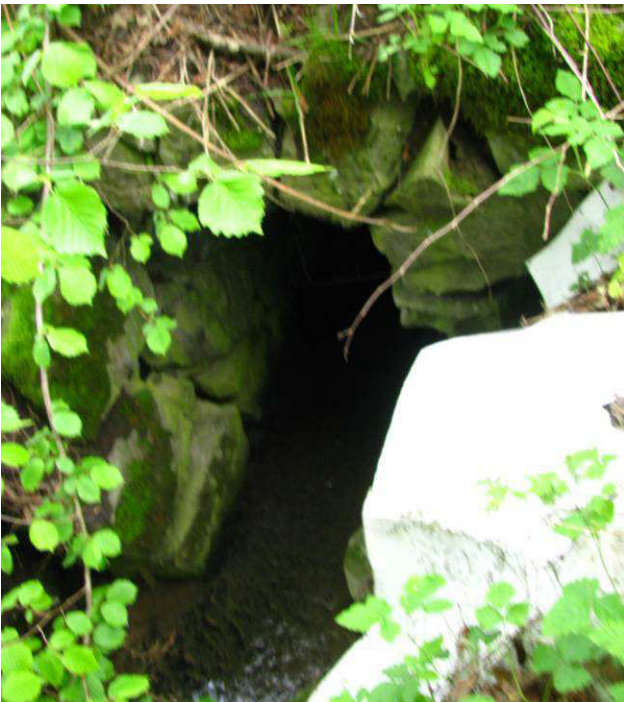
Foto 29-10: Gewässerdurchlass Limbach an der Strasse Hellbühl – Malters (Massnahme GD8: Neubau des Gewässerdurchlasses)

Breite (in m) 0.5 Höhe (in m) 1

Massnahme **GD7**
 Massnahmenkategorie
 Kurzbeschreibung
 Massnahme an Gewässerdurchlass
 Neubau des Gewässerdurchlasses (gemäss VSS-Norm SN 640 696), da die Dimensionen des bestehenden für eine faunaspezifische Aufwertung zu klein sind.

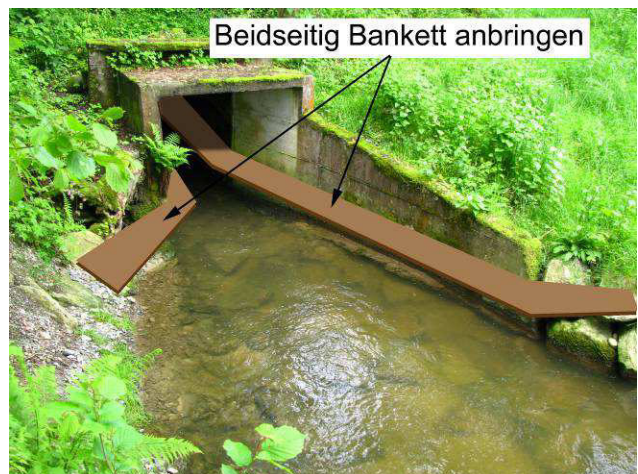
Foto 29-11: Gewässerdurchlass Rotbach an der Strasse Raage – Rüti (Massnahme GD9)

Breite (in m)	2	Höhe (in m)	2	
Bankett innerhalb Bauwerk	<input type="checkbox"/> ja	<input checked="" type="checkbox"/> ja	<input checked="" type="checkbox"/> nein	
Bankett beidseitig	<input type="checkbox"/> ja	<input checked="" type="checkbox"/> ja	<input checked="" type="checkbox"/> nein	
Breite rechts	<input type="checkbox"/> <50cm	<input type="checkbox"/> <50cm	<input type="checkbox"/> 50-100cm	<input type="checkbox"/> >1m
Breite links	<input type="checkbox"/> <50cm	<input type="checkbox"/> <50cm	<input type="checkbox"/> 50-100cm	<input type="checkbox"/> >1m
Lichte Höhe rechts	<input type="checkbox"/> <50cm	<input type="checkbox"/> 3-5m	<input type="checkbox"/> 50-100cm	<input type="checkbox"/> 1-3m
Lichte Höhe links	<input type="checkbox"/> <50cm	<input type="checkbox"/> 3-5m	<input type="checkbox"/> >5m	
Durch mittleren Wasserstand gedeckt			<input type="checkbox"/> 50-100cm	<input type="checkbox"/> 1-3m

Kurzbeschreibung	Beidseitig Bankett anbringen (gemäss VSS-Norm SN 640 696).			
Kostenrahmen (in CHF)	<input checked="" type="checkbox"/> < 10'000	<input type="checkbox"/> 10'000 - 100'000	<input type="checkbox"/> > 100'000	
Massnahmenumsetzung	<input type="checkbox"/> umgesetzt	Datum der Umsetzung:		
Foto-Nummer(n)	29-11
