Landwirtschaft und Wald (lawa)

Abteilung Natur, Jagd und Fischerei

Vernetzungsachsen für Kleintiere Beschrieb Engnis 31: Schachen

Liebefeld, September 2012

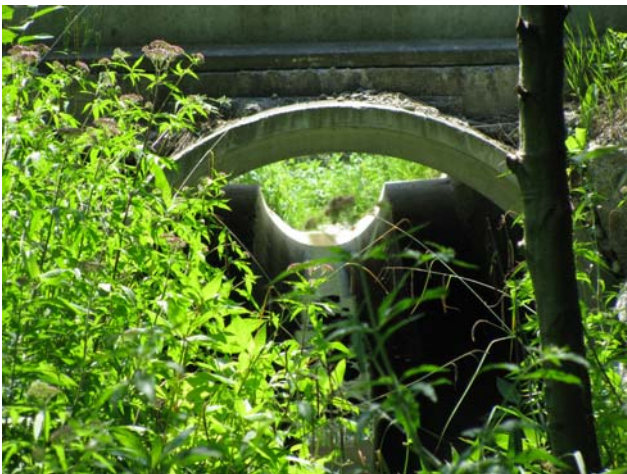
Foto 31-1: Gewässerdurchlass „Hangbach 1“ an der Kantonsstrasse K10 (Massnahme GD1)

Ob der Übergang ans Ufer unmittelbar unterhalb des Durchlasses hindernisfrei ist, konnte bei der Begehung nicht abschliessend festgestellt werden, da weder Zugang noch genügend Sicht dazu bestand.

Ob der Übergang der Gewässersohle unmittelbar unterhalb des Durchlasses absturzfrei ist, konnte bei der Begehung nicht abschliessend festgestellt werden, da weder Zugang noch genügend Sicht dazu bestand.

Massnahme **GD1**
Massnahmenkategorie **GD1**
Kurzbeschreibung **Massnahme an Gewässerdurchlass**
Aufgrund der Begehung und des Luftbildes kann davon ausgegangen werden, dass unterhalb des Durchlasses die Anbindung vom Bankett ins Ufer verbessert werden muss. Die Situation unterhalb des Durchlasses muss im Detail geprüft werden.

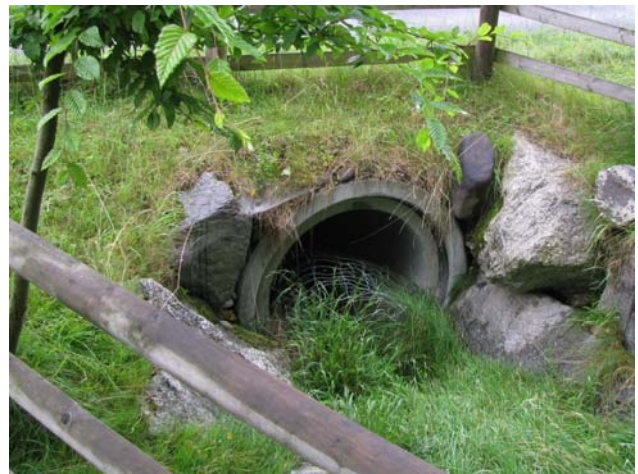
Foto 31-2: Gewässerdurchlass „Hangbach 2“ an der Kantonsstrasse K10 (Massnahme GD2)

Bankett innerhalb Bauwerk	<input checked="" type="checkbox"/>	ja	<input type="checkbox"/>	nein	
Bankett beidseitig	<input checked="" type="checkbox"/>	ja	<input type="checkbox"/>	nein	
Breite rechts	<input type="checkbox"/>	<50cm	<input checked="" type="checkbox"/>	50-100cm	<input type="checkbox"/> >1m
Breite links	<input type="checkbox"/>	<50cm	<input checked="" type="checkbox"/>	50-100cm	<input type="checkbox"/> >1m
Lichte Höhe rechts	<input type="checkbox"/>	<50cm	<input checked="" type="checkbox"/>	50-100cm	<input type="checkbox"/> 1-3m
	<input type="checkbox"/>	3-5m	<input type="checkbox"/>	>5m

Lichte Höhe links	<input type="checkbox"/> <50cm	<input checked="" type="checkbox"/> 50-100cm	<input type="checkbox"/> 1-3m
	<input type="checkbox"/> 3-5m	<input type="checkbox"/> >5m	
Durch mittleren Wasserstand gedeckt		<input type="checkbox"/> ja	<input checked="" type="checkbox"/> nein
Übergang in Uferböschung hindernisfrei		<input checked="" type="checkbox"/> ja	<input type="checkbox"/> nein
Funktion	<input type="checkbox"/> Reiner Unterhaltsbereich		<input type="checkbox"/> Öffentlicher Weg
	<input type="checkbox"/> Spezifische Querungsmöglichkeit für Fauna		
	<input checked="" type="checkbox"/> Andere: Trockenstehender Gewässerdurchlass		
Gewässersohle innerhalb Bauwerk	<input type="checkbox"/> +/- natürlich	<input checked="" type="checkbox"/> verbaut mit: Beton	
Gewässersohle ausserhalb Bauwerk	<input checked="" type="checkbox"/> +/- natürlich	<input type="checkbox"/> verbaut mit:	
Übergang Gewässersohle innerhalb Bauwerk zu ausserhalb	<input checked="" type="checkbox"/> frei von Abstürzen mit Abstürzen:	<input type="checkbox"/> <10cm	<input type="checkbox"/> 10-30cm

<input type="checkbox"/> >30cm	
Massnahme	GD2		
Massnahmenkategorie	Massnahme an Gewässerdurchlass		
Kurzbeschreibung	Drahtgeflecht im Gewässerdurchlass entfernen. Da der Gewässerdurchlass bei der Begehung (nach längerer Regenperiode) fast trocken war, dürfte er praktisch ganzjährig als Kleintierdurchlass genutzt werden.		
Kostenrahmen (in CHF)	<input checked="" type="checkbox"/> < 10'000	<input type="checkbox"/> 10'000 - 100'000	<input type="checkbox"/> > 100'000
Massnahmenumsetzung	<input type="checkbox"/> umgesetzt	Datum der Umsetzung:	
Foto-Nummer(n)	31-2, 31-3

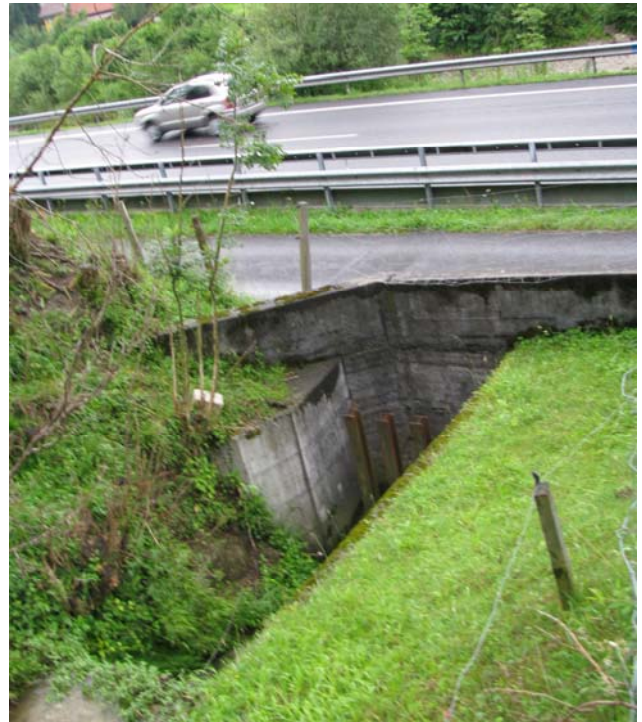
Foto 31-4: Gewässerdurchlasses „Hangbach 3“ an der Kantonsstrasse K10 (Massnahme GD3)

Rohrdurchmesser (in m)	1		
Bankett innerhalb Bauwerk	<input type="checkbox"/> ja	<input checked="" type="checkbox"/> nein	
Bankett beidseitig	<input type="checkbox"/> ja	<input type="checkbox"/> nein	
Breite rechts	<input type="checkbox"/> <50cm	<input type="checkbox"/> 50-100cm	<input type="checkbox"/> >1m
Breite links	<input type="checkbox"/> <50cm	<input type="checkbox"/> 50-100cm	<input type="checkbox"/> >1m
Lichte Höhe rechts	<input type="checkbox"/> <50cm	<input type="checkbox"/> 50-100cm	<input type="checkbox"/> 1-3m
	<input type="checkbox"/> 3-5m	<input type="checkbox"/> >5m	
Lichte Höhe links	<input type="checkbox"/> <50cm	<input type="checkbox"/> 50-100cm	<input type="checkbox"/> 1-3m
	<input type="checkbox"/> 3-5m	<input type="checkbox"/> >5m	
Durch mittleren Wasserstand gedeckt		<input type="checkbox"/> ja	<input type="checkbox"/> nein
Übergang in Uferböschung hindernisfrei		<input type="checkbox"/> ja	<input type="checkbox"/> nein

Funktion	<input type="checkbox"/> Reiner Unterhaltsbereich		<input type="checkbox"/> Öffentlicher Weg
	<input type="checkbox"/> Spezifische Querungsmöglichkeit für Fauna		
	<input type="checkbox"/> Andere:		
Gewässersohle innerhalb Bauwerk	<input type="checkbox"/> +/- natürlich	<input checked="" type="checkbox"/> verbaut mit: Beton	
Gewässersohle ausserhalb Bauwerk	<input checked="" type="checkbox"/> +/- natürlich	<input type="checkbox"/> verbaut mit:	
Übergang Gewässersohle innerhalb Bauwerk zu ausserhalb	<input type="checkbox"/> frei von Abstürzen mit Abstürzen:	<input type="checkbox"/> <10cm	<input type="checkbox"/> 10-30cm
		<input checked="" type="checkbox"/> >30cm	
Massnahme	GD3		
Massnahmenkategorie	Massnahme an Gewässerdurchlass		
Kurzbeschreibung	Der ca. 3m hohe Absturz unmittelbar unterhalb des Gewässerdurchlasses kann kaum aufgehoben werden. Da die Gewässerdurchlässe weiter westlich (GD1 und GD2) bereits als Querungsmöglichkeit genutzt werden können bzw. mit relativ geringem Aufwand aufgewertet werden können, kann auf eine ökologische Aufwertung dieses Durchlasses verzichtet werden.

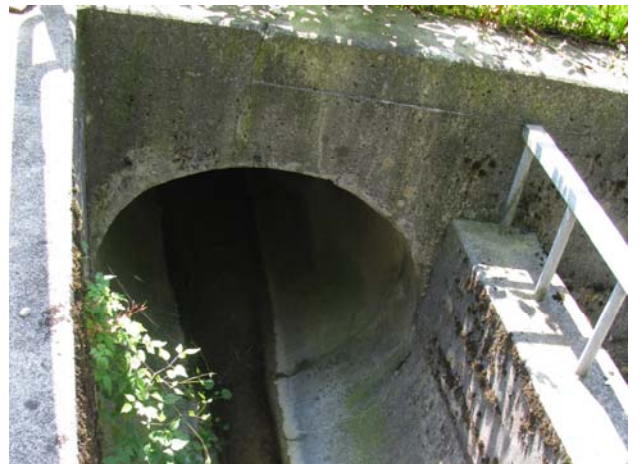
Foto 31-6: Gewässerdurchlasses „Hangbach 4“ an der Kantonsstrasse K10 (Massnahme GD4)

Rohrdurchmesser (in m)	0.8		
Bankett innerhalb Bauwerk	<input type="checkbox"/> ja	<input checked="" type="checkbox"/> nein	
Bankett beidseitig	<input type="checkbox"/> ja	<input type="checkbox"/> nein	
Breite rechts	<input type="checkbox"/> <50cm	<input type="checkbox"/> 50-100cm	<input type="checkbox"/> >1m
Breite links	<input type="checkbox"/> <50cm	<input type="checkbox"/> 50-100cm	<input type="checkbox"/> >1m
Lichte Höhe rechts	<input type="checkbox"/> <50cm	<input type="checkbox"/> 50-100cm	<input type="checkbox"/> 1-3m
	<input type="checkbox"/> 3-5m	<input type="checkbox"/> >5m	
Lichte Höhe links	<input type="checkbox"/> <50cm	<input type="checkbox"/> 50-100cm	<input type="checkbox"/> 1-3m
	<input type="checkbox"/> 3-5m	<input type="checkbox"/> >5m	
Durch mittleren Wasserstand gedeckt		<input type="checkbox"/> ja	<input type="checkbox"/> nein
Übergang in Uferböschung hindernisfrei		<input type="checkbox"/> ja	<input type="checkbox"/> nein

Funktion	<input type="checkbox"/> Reiner Unterhaltsbereich		<input type="checkbox"/> Öffentlicher Weg
	<input type="checkbox"/> Spezifische Querungsmöglichkeit für Fauna		
	<input type="checkbox"/> Andere:		
Gewässersohle innerhalb Bauwerk	<input type="checkbox"/> +/- natürlich	<input checked="" type="checkbox"/> verbaut mit: Beton	
Gewässersohle ausserhalb Bauwerk	<input checked="" type="checkbox"/> +/- natürlich	<input type="checkbox"/> verbaut mit:	
Übergang Gewässersohle innerhalb Bauwerk zu ausserhalb	<input checked="" type="checkbox"/> frei von Abstürzen mit Abstürzen:	<input type="checkbox"/> <10cm	<input type="checkbox"/> 10-30cm
		<input type="checkbox"/> >30cm	
Massnahme	GD3		
Massnahmenkategorie	Massnahme an Gewässerdurchlass		
Kurzbeschreibung	Da die Gewässerdurchlässe weiter westlich (GD1 und GD2) bereits als Querungsmöglichkeit genutzt werden können bzw. mit relativ geringem Aufwand aufgewertet werden können, kann auf eine ökologische Aufwertung dieses Durchlasses verzichtet werden.
