Landwirtschaft und Wald (lawa)
Abteilung Natur, Jagd und Fischerei

Vernetzungsachsen für Kleintiere

Beschrieb Engnis 53: Grosswangen

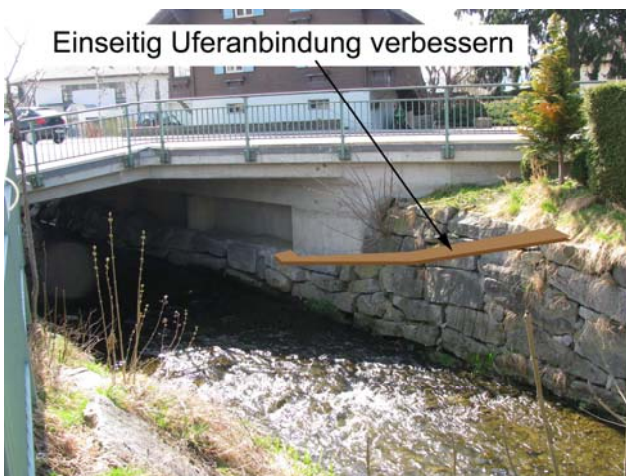
Bauwerk 1 (GD1):

Breite (in m)	8	Höhe (in m)	3	
Bankett innerhalb Bauwerk	<input checked="" type="checkbox"/>	ja	<input type="checkbox"/>	nein
Bankett beidseitig	<input checked="" type="checkbox"/>	ja	<input type="checkbox"/>	nein
Breite rechts	<input type="checkbox"/>	<50cm	<input checked="" type="checkbox"/>	50-100cm <input type="checkbox"/> >1m
Breite links	<input type="checkbox"/>	<50cm	<input checked="" type="checkbox"/>	50-100cm <input type="checkbox"/> >1m
Lichte Höhe rechts	<input type="checkbox"/>	<50cm	<input type="checkbox"/>	50-100cm <input checked="" type="checkbox"/> 1-3m
	<input type="checkbox"/>	3-5m	<input type="checkbox"/>	>5m
Lichte Höhe links	<input type="checkbox"/>	<50cm	<input type="checkbox"/>	50-100cm <input checked="" type="checkbox"/> 1-3m
	<input type="checkbox"/>	3-5m	<input type="checkbox"/>	>5m
Durch mittleren Wasserstand gedeckt			<input type="checkbox"/>	ja
Übergang in Uferböschung hindernisfrei			<input type="checkbox"/>	ja

Funktion	<input type="checkbox"/>	Reiner Unterhaltsbereich	<input type="checkbox"/>	Öffentlicher Weg
	<input checked="" type="checkbox"/>	Spezifische Querungsmöglichkeit für Fauna		
	<input type="checkbox"/>	Andere:		
Gewässersohle innerhalb Bauwerk	<input checked="" type="checkbox"/>	+/- natürlich	<input type="checkbox"/>	verbaut mit:
Gewässersohle ausserhalb Bauwerk	<input checked="" type="checkbox"/>	+/- natürlich	<input type="checkbox"/>	verbaut mit:
Übergang Gewässersohle innerhalb Bauwerk zu ausserhalb	<input checked="" type="checkbox"/>	frei von Abstürzen mit Abstürzen:	<input type="checkbox"/>	<10cm <input type="checkbox"/> 10-30cm
			<input type="checkbox"/>	>30cm
Massnahme		GD1		
Massnahmenkategorie		Massnahme an Gewässerdurchlass		
Kurzbeschreibung		Einseitig Anbindung vom Bankett ans Ufer verbessern.		
Kostenrahmen (in CHF)	<input checked="" type="checkbox"/>	< 10'000	<input type="checkbox"/>	10'000 - 100'000 <input type="checkbox"/> > 100'000

Foto 53-1: Gewässerdurchlass Rot an der Kantonsstrasse K12 (Massnahme GD1)

Massnahmenumsetzung	<input type="checkbox"/>	umgesetzt		Datum der Umsetzung:
Foto-Nummer(n)		53-1

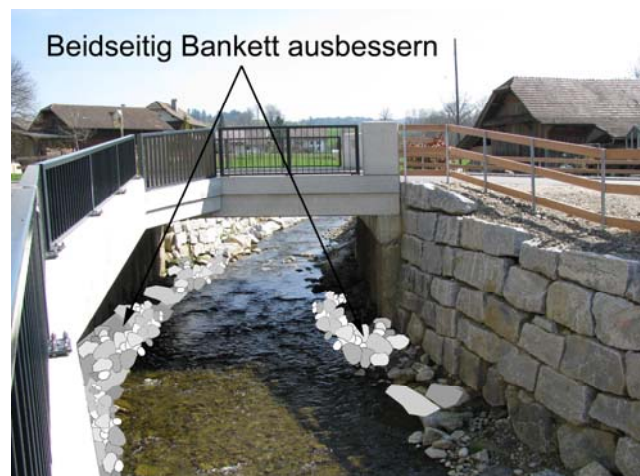
Bauwerk 1 (GD2):

Breite (in m)	5.5	Höhe (in m)	3	
Bankett innerhalb Bauwerk	<input checked="" type="checkbox"/>	ja	<input type="checkbox"/>	nein
Bankett beidseitig	<input checked="" type="checkbox"/>	ja	<input type="checkbox"/>	nein
Breite rechts	<input type="checkbox"/>	<50cm	<input checked="" type="checkbox"/>	50-100cm <input type="checkbox"/> >1m
Breite links	<input type="checkbox"/>	<50cm	<input checked="" type="checkbox"/>	50-100cm <input type="checkbox"/> >1m
Lichte Höhe rechts	<input type="checkbox"/>	<50cm	<input type="checkbox"/>	50-100cm <input checked="" type="checkbox"/> 1-3m
	<input type="checkbox"/>	3-5m	<input type="checkbox"/>	>5m

Lichte Höhe links	<input type="checkbox"/> <50cm	<input type="checkbox"/> 50-100cm	<input checked="" type="checkbox"/> 1-3m
	<input type="checkbox"/> 3-5m	<input type="checkbox"/> >5m	
Durch mittleren Wasserstand gedeckt		<input type="checkbox"/> ja	<input type="checkbox"/> nein
<i>Bei der Begehung war das Kiesbankett grösstenteils trocken. Da dies aber in einer längeren Trockenperiode war, konnte nicht festgestellt werden, ob das Bankett auch bei mittlerem Wasserstand trocken ist. Dies ist vor der Massnahmenumsetzung noch abzuklären.</i>			
Übergang in Uferböschung hindernisfrei		<input checked="" type="checkbox"/> ja	<input checked="" type="checkbox"/> nein
Funktion	<input type="checkbox"/> Reiner Unterhaltsbereich		<input type="checkbox"/> Öffentlicher Weg
	<input checked="" type="checkbox"/> Spezifische Querungsmöglichkeit für Fauna		
	<input type="checkbox"/> Andere:		
Gewässersohle innerhalb Bauwerk	<input checked="" type="checkbox"/> +/- natürlich	<input type="checkbox"/> verbaut mit:

Foto 53-2: Gewässerdurchlass Rot an der Strasse Huebe-Innerdorf (Massnahme GD2)

Gewässersohle ausserhalb Bauwerk	<input checked="" type="checkbox"/> +/- natürlich	<input type="checkbox"/> verbaut mit:	
Übergang Gewässersohle innerhalb Bauwerk zu ausserhalb	<input checked="" type="checkbox"/> frei von Abstürzen mit Abstürzen:	<input type="checkbox"/> <10cm	<input type="checkbox"/> 10-30cm
		<input type="checkbox"/> >30cm	
Massnahme	GD2		
Massnahmenkategorie	Massnahme an Gewässerdurchlass		
Kurzbeschreibung	Bestehende Bankette ausbessern bzw. vorhandene Lücken mit Steinen auffüllen und Bankette erhöhen, so dass sie bei mittlerem Wasserstand nicht überschwemmt werden (gemäss VSS-Norm SN 640 696).		
Kostenrahmen (in CHF)	<input type="checkbox"/> < 10'000	<input checked="" type="checkbox"/> 10'000 - 100'000 (zusammen mit GAU1)	<input type="checkbox"/> > 100'000
Massnahmenumsetzung	<input type="checkbox"/> umgesetzt	Datum der Umsetzung:	
Foto-Nummer(n)	53-2

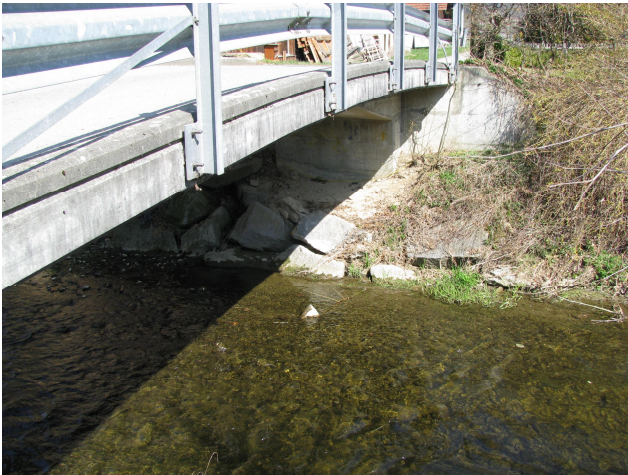
Bauwerk 1 (GD3):

Breite (in m)	8	Höhe (in m)	2.5	
Bankett innerhalb Bauwerk	<input checked="" type="checkbox"/> ja	<input type="checkbox"/> nein		
Bankett beidseitig	<input checked="" type="checkbox"/> ja	<input type="checkbox"/> nein		
Breite rechts	<input type="checkbox"/> <50cm	<input checked="" type="checkbox"/> 50-100cm	<input type="checkbox"/> >1m	
Breite links	<input type="checkbox"/> <50cm	<input checked="" type="checkbox"/> 50-100cm	<input type="checkbox"/> >1m	
Lichte Höhe rechts	<input type="checkbox"/> <50cm	<input type="checkbox"/> 50-100cm	<input checked="" type="checkbox"/> 1-3m	
	<input type="checkbox"/> 3-5m	<input type="checkbox"/> >5m		
Lichte Höhe links	<input type="checkbox"/> <50cm	<input type="checkbox"/> 50-100cm	<input checked="" type="checkbox"/> 1-3m	
	<input type="checkbox"/> 3-5m	<input type="checkbox"/> >5m		
Durch mittleren Wasserstand gedeckt		<input type="checkbox"/> ja	<input checked="" type="checkbox"/> nein

Foto 53-3: Gewässerdurchlass Rot am Rand der Gewerbe-/Industriezone Schutzmatte (Massnahme GD3: Durchlass in heutigem Zustand belassen)

Übergang in Uferböschung hindernisfrei		<input checked="" type="checkbox"/> ja	<input type="checkbox"/> nein	
Funktion	<input type="checkbox"/> Reiner Unterhaltsbereich		<input type="checkbox"/> Öffentlicher Weg	
	<input checked="" type="checkbox"/> Spezifische Querungsmöglichkeit für Fauna			
	<input type="checkbox"/> Andere:			
Gewässersohle innerhalb Bauwerk	<input checked="" type="checkbox"/> +/- natürlich	<input type="checkbox"/> verbaut mit:		
Gewässersohle ausserhalb Bauwerk	<input checked="" type="checkbox"/> +/- natürlich	<input type="checkbox"/> verbaut mit:		
Übergang Gewässersohle innerhalb Bauwerk zu ausserhalb	<input checked="" type="checkbox"/> frei von Abstürzen mit Abstürzen:	<input type="checkbox"/> <10cm	<input type="checkbox"/> 10-30cm	
		<input type="checkbox"/> >30cm		
Massnahme	GD3			
Massnahmenkategorie	-			
Kurzbeschreibung	Gewässerdurchlass in heutigem Zustand belassen.

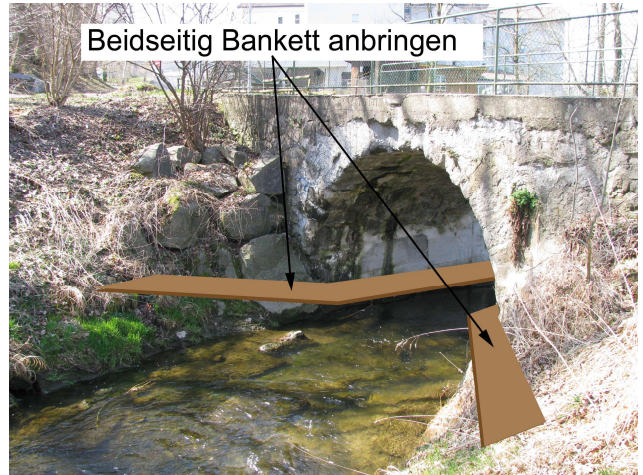
Bauwerk 2 (GD4):

Breite (in m) 3.5 Höhe (in m) 2.5

Bankett innerhalb Bauwerk ja nein
 Bankett beidseitig ja nein
 Breite rechts <50cm 50-100cm >1m
 Breite links <50cm 50-100cm >1m
 Lichte Höhe rechts <50cm 50-100cm 1-3m
 3-5m >5m
 Lichte Höhe links <50cm 50-100cm 1-3m
 3-5m >5m
 Durch mittleren Wasserstand gedeckt ja nein
 Übergang in Uferböschung hindernisfrei ja nein
 Funktion Reiner Unterhaltsbereich Öffentlicher Weg
 Spezifische Querungsmöglichkeit für Fauna
 Andere:

Gewässersohle innerhalb Bauwerk +/- natürlich verbaut mit:
 Gewässersohle ausserhalb Bauwerk +/- natürlich verbaut mit:
 Übergang Gewässersohle innerhalb Bauwerk zu ausserhalb frei von Abstürzen mit Abstürzen: <10cm 10-30cm
 >30cm

Foto 53-4: Gewässerdurchlass Rot nördlich des Gebiets Lindenhof (Massnahme GD4)

Massnahme **GD4**
 Massnahmenkategorie Massnahme an Gewässerdurchlass
 Kurzbeschreibung Beidseitig Bankett anbringen (gemäss VSS-Norm SN 640 696).

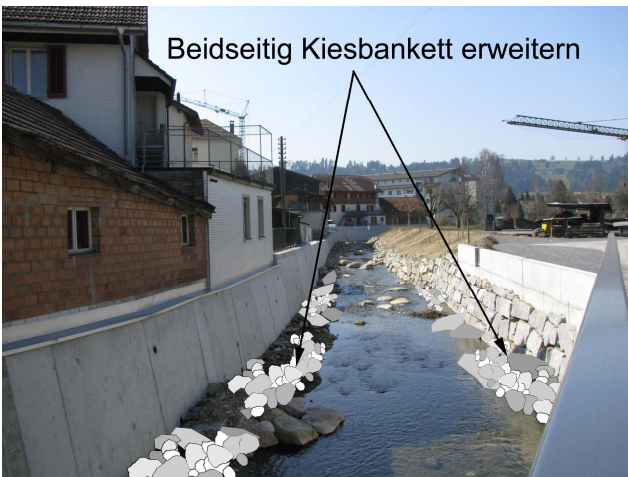
Foto 53-5: Gewässerlauf der Rot im Gebiet Müli (Massnahme GAU1)

Massnahme **GAU1**
 Massnahmenkategorie(n) Gewässeraufwertung Ufer
 Kurzbeschreibung Beidseitig ergänzen der bestehenden Kiesbänke mit Steinen, so dass diese bei mittlerem Wasserstand trocken bleiben und den Kleintieren als Lauffläche dienen können.
