Sanierung Fischgängigkeit

*Strategische Planung
Dezember 2014*

Bau-, Umwelt- und
Wirtschaftsdepartement | buwd.lu.ch

Datum: 12.12.2014

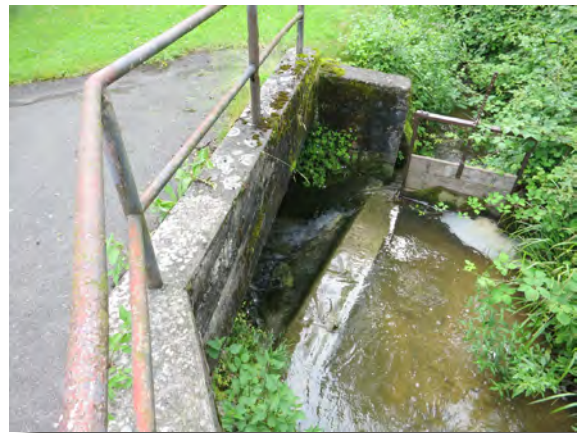
Die **Ferrenmühle (70004)** nutzt das Wasser des Spittlisbach. Bei der seitlichen Wasserentnahme befindet sich eine Schwelle im Bach, der danach 60 m eingedolt unter einem Gebäude verläuft (Abbildung 10). Eine Sanierung des Hindernisses macht nur mit einer gleichzeitigen Verlegung, respektive Ausdoltung des Spittlisbaches Sinn. Deshalb wurde diese Anlage mit Priorität 3 eingestuft.

Abbildung 10: Künstlicher Absturz (links) der Seitenentnahme mit Schieber der Ferrenmühle (70004).

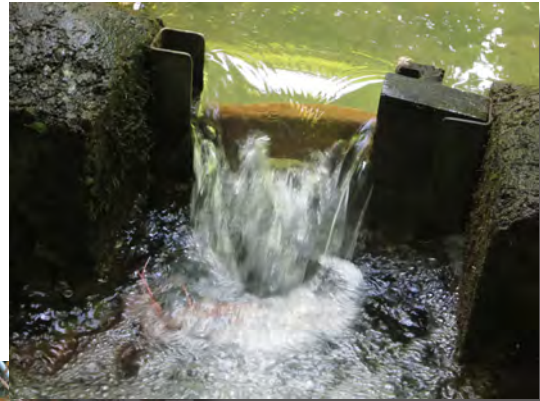
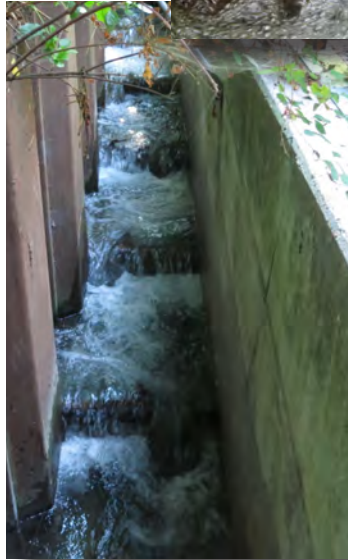
Die Aufwärtswanderung der Fische in der Suhre ist von der Kantongrenze bis nach Sursee durch keine wasserkräftsbedingten Wanderhindernisse beeinträchtigt. Die Fischaufstiegshilfe des **Kraftwerks Sursee (50003, Abbildung 13)** wurde als nicht funktionstüchtig eingestuft (falsche Dimensionierung, Ausstieg oben schlecht gelöst) und gilt als höchste Priorität zu sanieren, da die Vernetzung der Suhre mit dem Sempachersee von sehr grosser Bedeutung ist.

Abbildung 13: Beckenpass des Kraftwerks Sursee (50003) mit einer zu hohen Wasser-spiegeldifferenz beim Ausstieg oben (rechts).

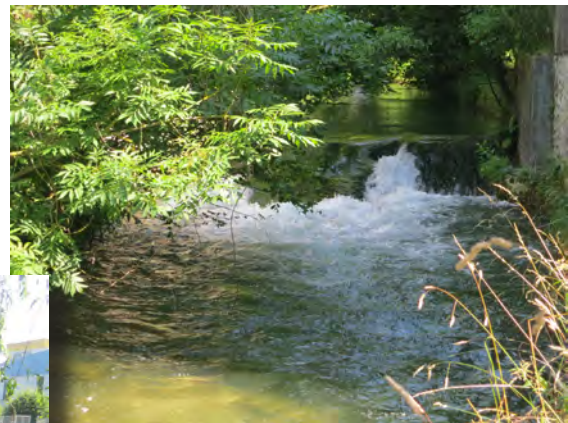
Zwei Relikte nicht mehr existierender Wasserkraftnutzungsanlagen, die den Fischaufstieg zum Sempachersee beeinträchtigen, sind die alte Wehranlage des **Kraftwerks Calida (50004, Abbildung 14 links)**, sowie die ca. 1 m hohe, glatte Sohlrampe des **Kraftwerks Müningen (50005, Abbildung 14 rechts)**. Diese sollen ebenfalls mit Priorität 1 saniert werden.

Abbildung 14: Alte Wehranlage des Kraftwerks Calida (50004, links), sowie Relikt der ehemaligen Wasserfassung der Sägerei Müningen (50005, rechts).

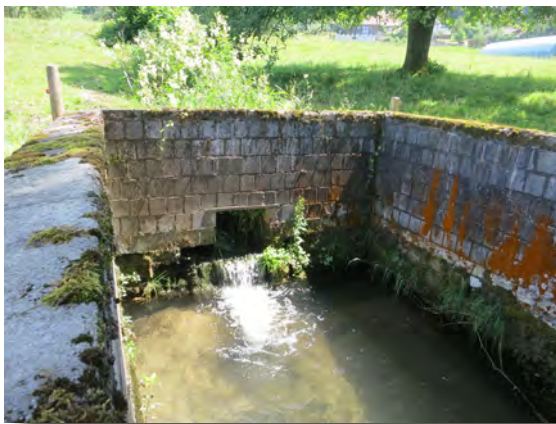
Der Dorfbach Triengen wird unterhalb der Strasse in Wellnau gefasst (Abbildung 15) und einen Teil des Wassers in den Wellnauweiher geleitet. Zusätzliche Quellzuflüsse speisen diesen Wasserspeicher des **Kraftwerks Trisa (50001)**. Die Wasserfassung im Dorfbach ist nicht fischgängig, da dies aber nur ein sehr kleines Gewässer ist, wurde die Priorität zur Sanierung dieser Anlage mit der kleinsten Stufe veranschlagt.

Abbildung 15: Wasserfassung des Kraftwerks Trisa (50001) im Dorfbach Triengen.

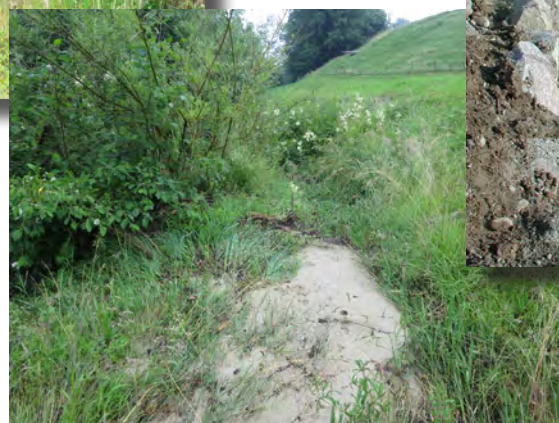
Die **Mühle Hergiswil (40006)** ist aktuell nicht in Betrieb. Rechtsufrig beim 5 m hohen Absturz der Wasserfassung Hochmüri (Abbildung 22, links) befindet sich ein 2006 erstellter Beckenpass (oben Raugerinne, unten Vertical Slot), der inzwischen komplett eingesandet und fast nicht mehr als solcher erkennbar ist (Abbildung 22, Mitte). Dieser Beckenpass soll wieder reaktiviert und es soll abgeklärt werden, ob zusätzliche Anpassungen gemacht werden müssen, um dessen Funktionsfähigkeit wieder vollständig zu gewährleisten. Diese Sanierung soll mit 1. Priorität erfolgen.

Abbildung 22: Absturz bei der Wasserfassung der Mühle Hergiswil in der Enziwigger (links), sowie eingesandeter Beckenpass 2014 (Mitte) und 2003 bei der Erstellung (rechts).

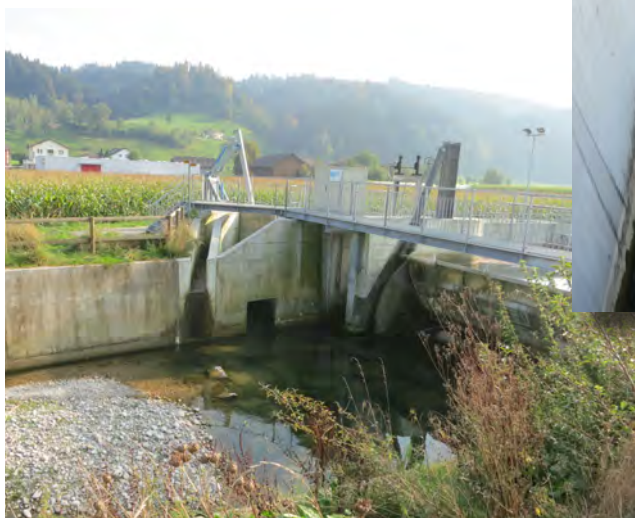
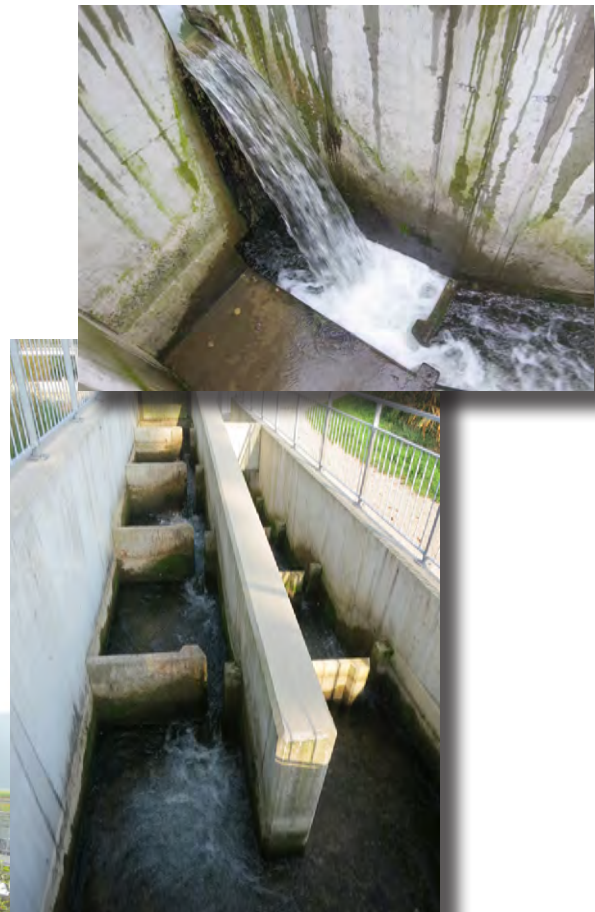
Das Stauwehr in Gettnau (Abbildung 24, unten links) zweigt 900 l/s Wasser der Luthern für den Betrieb des Kraftwerks **Gettnau (43202)** ab. Unterhalb des Kraftwerks befindet sich der Wasserteiler, der 500 l/s wieder in die Luthern zurück gibt und mit dem restlichen Wasser den Mühlekanal 400 l/s speist. Durch einen rechtsufrigen Vertical-Slot-Fischpass (Abbildung 24, Mitte) soll die Fischwanderung sichergestellt werden. Die Dimensionierungen und Kennwerte erfüllen die aktuellen Richtwerte. Das direkt in ein Becken einfallende Wasser des Fischabstieges (Abbildung 24, oben) verschlechtert jedoch die Bedingungen für einen erfolgreichen Fischeaufstieg massiv. Der Fischabstieg muss dringend optimiert und gleichzeitig dessen Überlauf in das Fischpassbecken eliminiert werden. Diese Anlage geht mit 1. Priorität in die Sanierung Fischgängigkeit ein.

Abbildung 24: Wehr Gettnau (links), Vertical-Slot-Fischpass (Mitte) und schlecht geführter Fischabstieg direkt in ein Becken des Fischpasses.

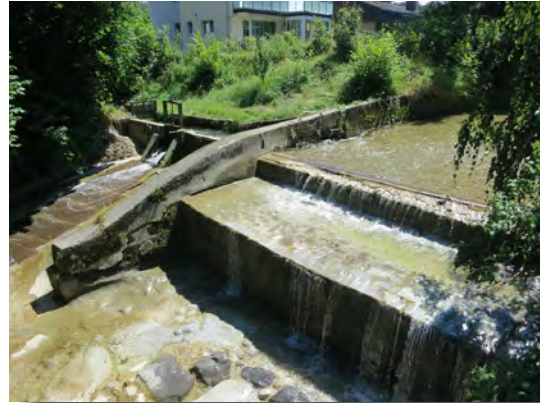
Die Wasserentnahme für die **Ölmühle Briseck (43203)** erfolgt bei der 2.5 m hohen Stauschwelle in der Luthern in Zell. Der Oberwasserkanal verläuft unterirdisch, der Unterwasserkanal wird teilweise offen geführt. Aktuell ist ein Konzessionserneuerungsprojekt im Gang. Fischauf- sowie Fischabstieg müssen beim Wehr sichergestellt werden, deshalb wird diese Anlage mit erster Priorität in die Sanierungsplanung Fischgängigkeit aufgenommen.

Abbildung 25: Seitenentnahme für den Oberwasserkanal der Ölmühle Briseck (43203).

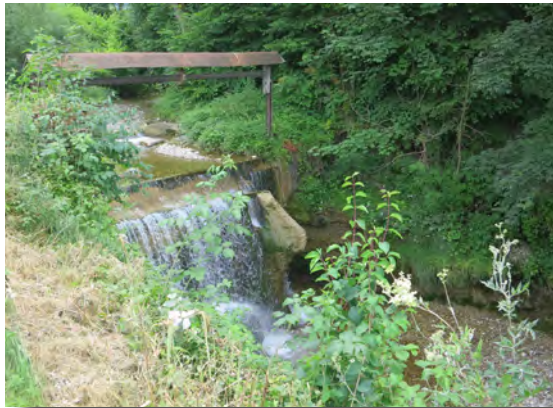
Abbildung 26: Natürlicher Absturz bei der Seitenentnahme der Mühle Luthern (43205).

Beim 6 m hohen natürlichen Absturz oberhalb des Dorfes Luthern (Abbildung 26) befindet sich die Wasserentnahme der **Mühle Luthern (43205)**. Aktuell ist diese nicht mehr in Betrieb, es sind jedoch Bemühungen im Gange den Mühlekanal zu reaktivieren. Da dieses Wanderhindernis in der Luthern natürlichen Ursprungs ist, wird diese Anlage aus der Sanierungspflicht entlassen.

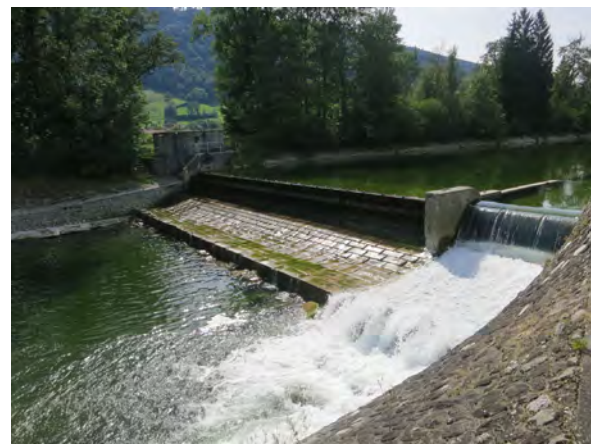
Die Wehranlage des **Kraftwerks Thorenberg (20002)**, Abbildung 39) weist keine Fischeaufstiegshilfe auf und stellt somit ein für die Fische flussaufwärts unüberwindbares Wanderhindernis dar. Es ist ein Konzessionserneuerungsverfahren im Gang, aktuell beläuft sich die Restwasserdotation auf freiwilliger Basis auf 1 m³/s. Die Sanierung Fischgängigkeit ist bei dieser Anlage mit erster Priorität durchzuführen.

Abbildung 39: Wehranlage des Kraftwerks Thorenberg.

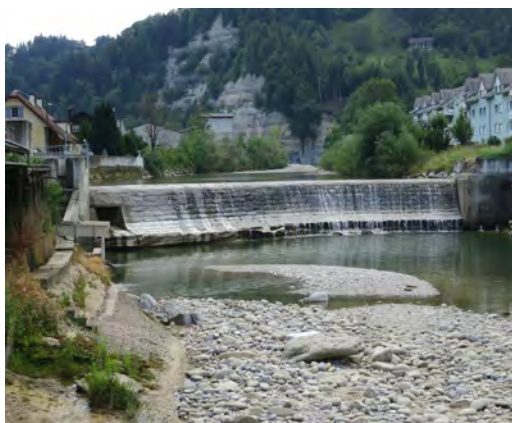
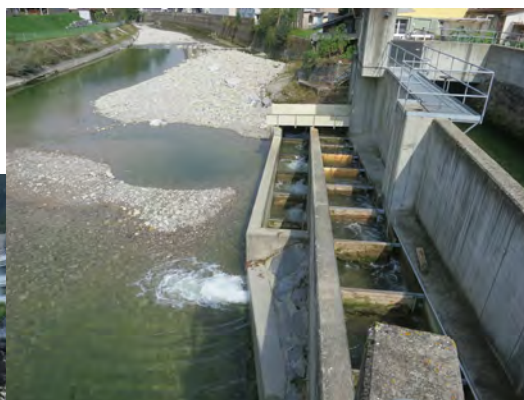
Bei der Schwelle Kommetsrüti (Abbildung 41) oberhalb von Wolhusen ist die Wasserentnahme, welche via Dücker unter der Kleinen Emme durch die **Kraftwerke Walzmühle (2006)** und **Geistlich (2005)** dotiert. Die Maschinenhäuser dieser Kraftwerke sollen nicht fischgängig gemacht werden, vielmehr sollen die Fische bei der Wasserentnahme zurück in die Kleine Emme geleitet werden. Das Wehr weist rechtsufrig einen Fischpass auf, eine zusätzliche Lockströmung soll den Fischen den Weg in diesen weisen. In gewissen Becken war die Leistungsdichte zu gross, dies kann auch an einer falschen Dotation

des Fischpasses gelegen haben. Wiederkehrende Geschiebeablagerungen im Fischpass sind problematisch, da dadurch die Dimensionierung der Becken sich ändert. Stichprobenartige Kontrollen im Herbst 2014 zeigten, dass sich in jedem Becken mehrere Bachforellen aufhielten. Es ist jedoch eine detailliertere Erfolgskontrolle anzustreben, um die Funktionsfähigkeit dieses Fischpasses definitiv einschätzen zu können und gegebenenfalls Anpassungen machen zu können. Für den erfolgreichen Fischabstieg sind gewisse Massnahmen zu treffen. Die Sanierung dieser Anlage wird mit 2. Priorität eingestuft.

Abbildung 41: Wehrschwelle Kommetsrüti (links) mit rechtsufrigem Beckenpass (rechts).

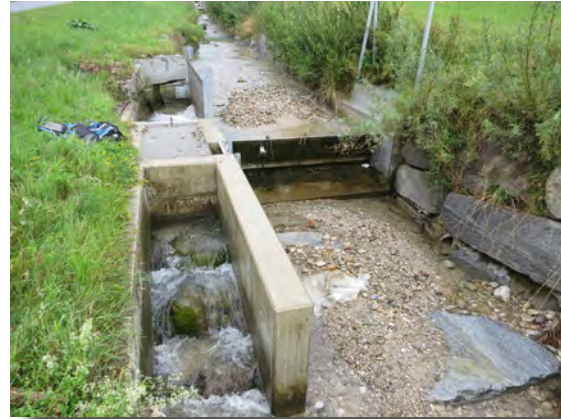
Das **Kraftwerk Feldmoos (20011)** fasst das Wasser des Ballenbachs mittels Seitenentnahme. Die Fischgängigkeit bei diesem Streichwehr soll via kleinen Fischpass gewährleistet werden. Massnahmen zur Reduktion des Geschiebeeintrags in den Oberwasserkanal führten jedoch dazu, dass der Fischeufstieg nicht mehr vollständig gewährleistet wird (zu geringe Wassertiefe, zu kleine Durchlassbreite). Diese Anlage soll mit Priorität 2 saniert werden.

Abbildung 47: Fischeufstiegshilfe im Ballenbach bei der seitlichen Wasserentnahme des Kraftwerks Feldmoos (20011).

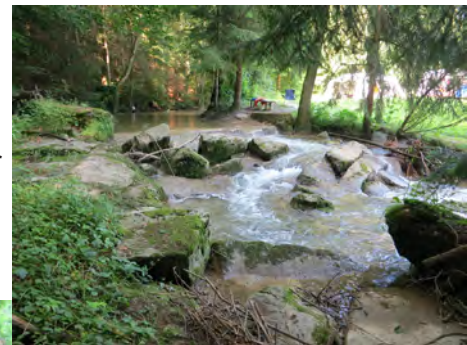
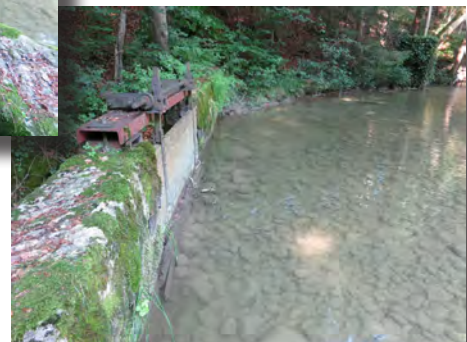
60001.2 Wasserrfassung

Fischmigrationshilfe: Blockrampe

Bei der Wasserentnahme ist die freie Fischmigration durch eine aufgelöste Blockrampe vollständig gewährleistet. Das Kraftwerk der Mühle ist aktuell ausser Betrieb, es findet keine Wasserentnahme statt.

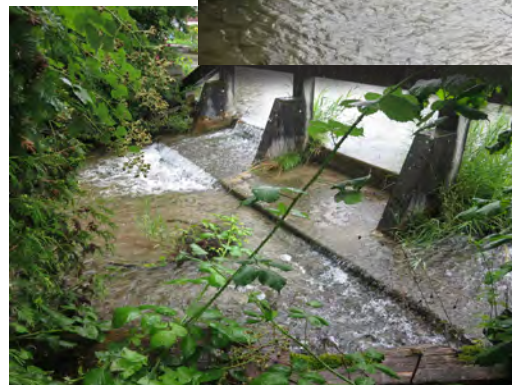
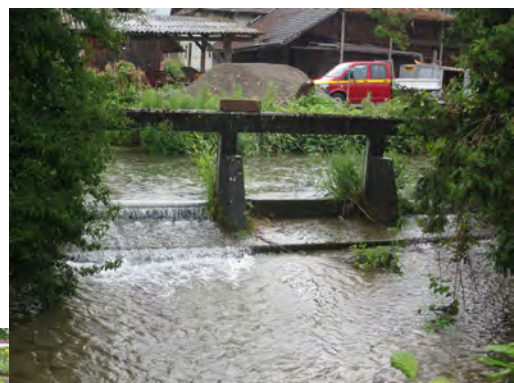
70003.2

Streichwehr

keine
vorhanden

Die Fischgängigkeit soll primär beim Streichwehr hergestellt werden. Die Sanierung ist in einem Gesamtkonzept mit den restlichen Wasserentnahmen (Sägerei, Mittler-Mühle) durchzuführen. Die Fischgängigkeit der Maschinengebäude ist zu prüfen.

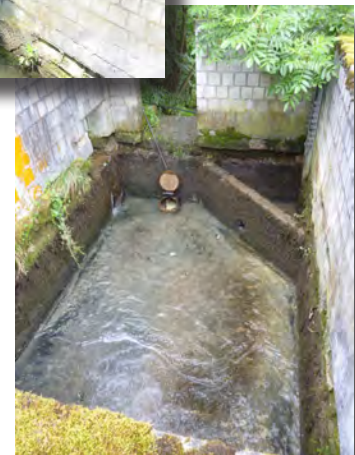
50001.2

Das Fassungsbauwerk ist nicht fischgängig. Das betroffene Gewässer ist jedoch sehr klein und das Nutzen/Kostenverhältnis eher klein, deshalb wird dieser Sanierung die kleinste Priorität zugewiesen.

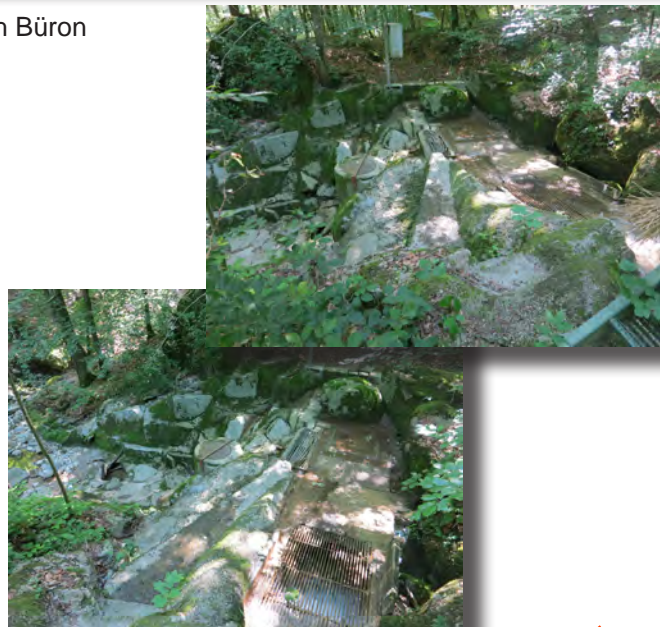
50002.2

Das nächste natürliche Hindernis befindet sich rund 130 m weiter bachaufwärts. Deshalb macht eine Sanierung für die Fischgängigkeit bei diesem Bauwerk keinen Sinn. Die zu geringe Restwassermenge ist für die Fischmigration ein grösseres Problem.

Die Konzession des Kraftwerks ist abgelaufen und es ist aktuell unsicher, ob das Kraftwerk überhaupt noch weiter betrieben wird. Im Falle einer Stilllegung wird der Rückbau des Fassungsbauwerkes verfügt. Deshalb verbleibt diese Kraftwerksanlage in der Sanierungsplanung Fischgängigkeit.

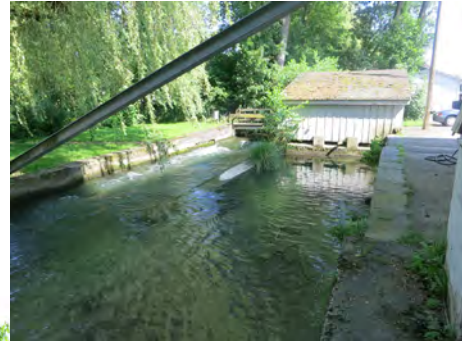
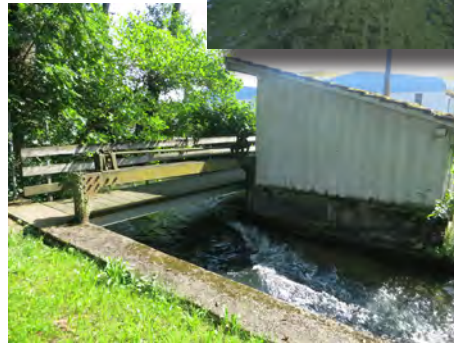
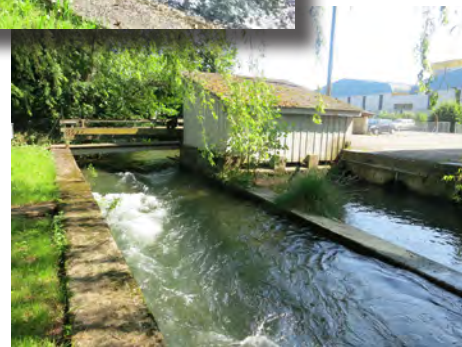
50004.2

Für schlechtere Schwimmer kann Aufwärtswanderung schwierig sein, die Abwärtswanderung stellt kein Problem dar. Der Kolk unterhalb des Wehrhäuschens weist immer viele Fische auf.

Das Kraftwerk ist nicht mehr in Betrieb. Die Relikte der alten Wasserentnahme sollen ganz eliminiert werden um die Fischmigration in der Suhre wieder vollständig herzustellen. Eine Revitalisierung in diesem Gebiet soll den Lebensraum Suhre zusätzlich aufwerten.

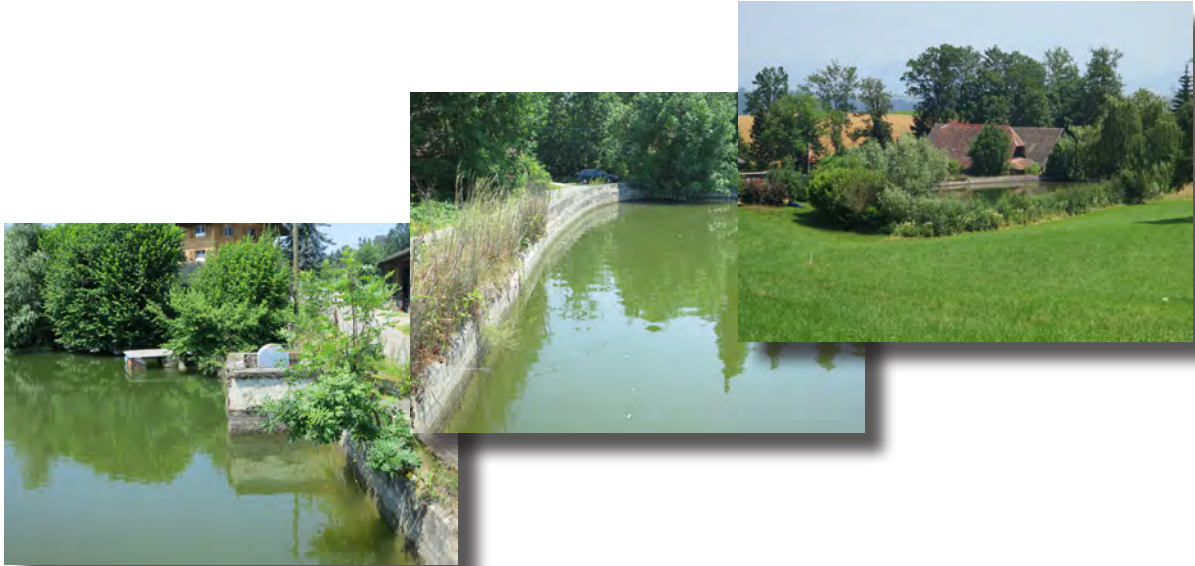
50006.4

Bei der Wasserfassung sind diverse natürliche Hindernisse in unmittelbarer Nähe, so dass es keinen Sinn macht, diese fischgängig zu machen.

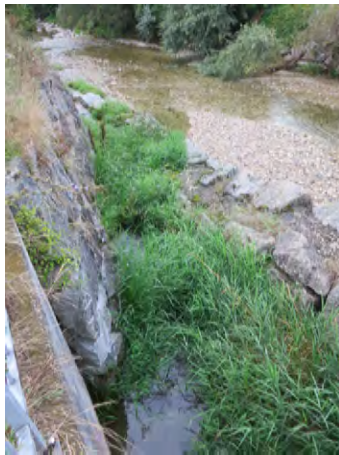
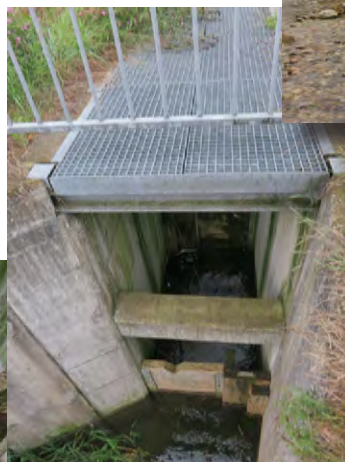
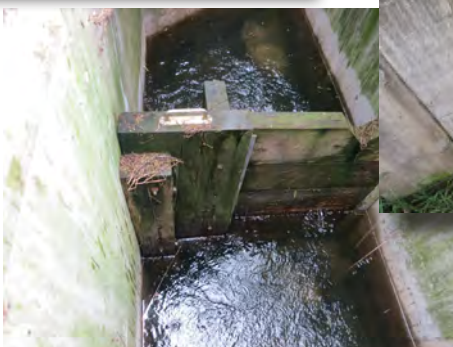
Fischaufstiegshilfe: Beckenpass mit Schlupfloch und Raugerinne

Der Beckenpass ist veraltet (Schlupfloch unten) und falsch dimensioniert. Die Lockströmung fehlt gänzlich, da die Restwasserdotierung auf der anderen Flussseite abgegeben wird. Grössere Geschiebeansammlungen verhindern zusätzlich den Einstieg in die Fischaufstiegshilfe.

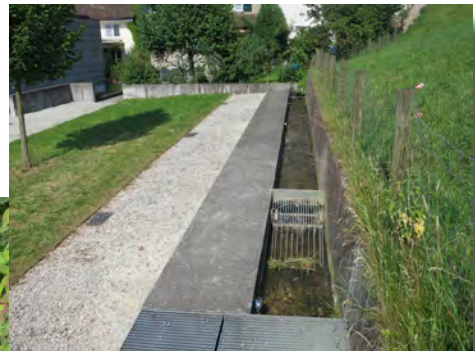
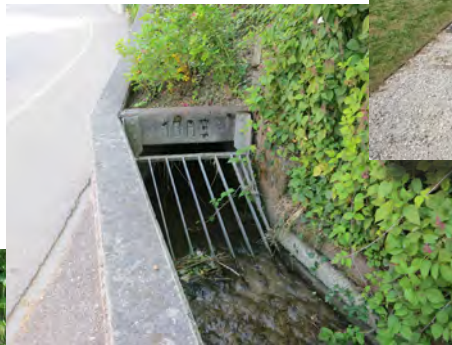
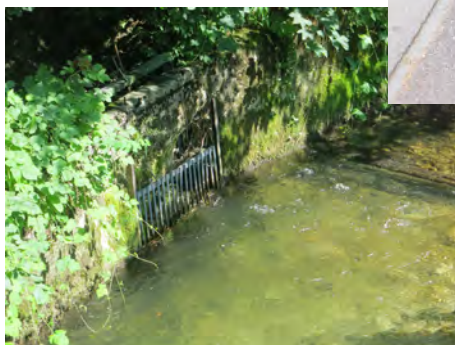
40005.3-6 Rechenanlagen

Rechen lichte Weite 100 mm
Anströmgeschwindigkeit 0.88 m/s

Rechen lichte Weite 60 mm
Anströmgeschwindigkeit 0.8 m/s

Rechen lichte Weite 100 mm
Anströmgeschwindigkeit 0.75 m/s

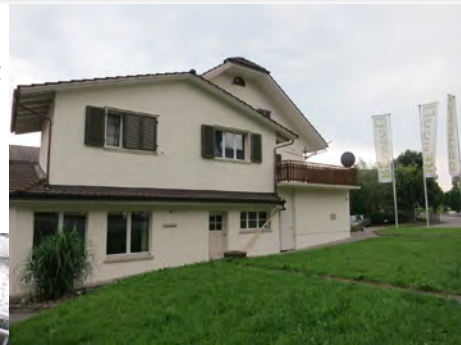
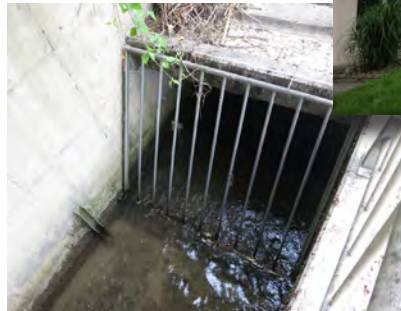
43201.2
Rechenanlage

Rechen lichte Weite 120 mm
Anströmgeschwindigkeit 0.75 m/s

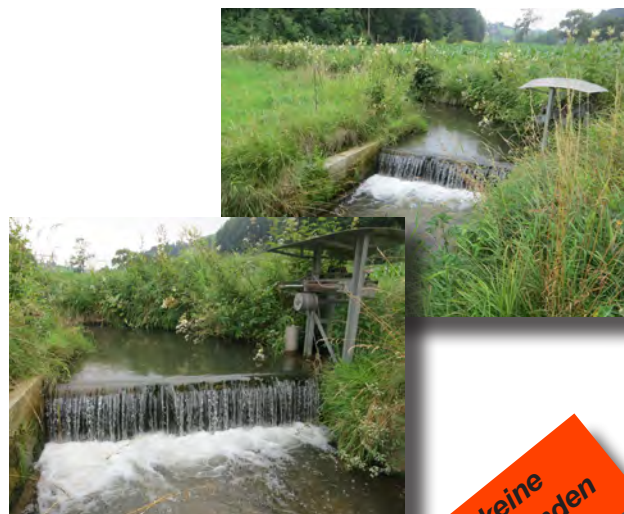
43201.3
Fassung

Gewässername	Rike
Bachforelle	ja
Seeforelle	nein
Lachs	nein
Äsche	nein
Barbe	nein
Aal	nein
Nase	nein
Groppe	ja
Vorranggewässer	nein
Hindernishöhe	0.6 m
nat. Hindernis flussabwärts	> 1 km
nat. Hindernis flussaufwärts	> 1 km

**keine
vorhanden**

**Sanierung
Priorität 2**

Die Wasserentnahme in der Rike soll fischgängig gemacht werden, z.B. durch das Vorlagern einer aufgelösten Blockrampe.

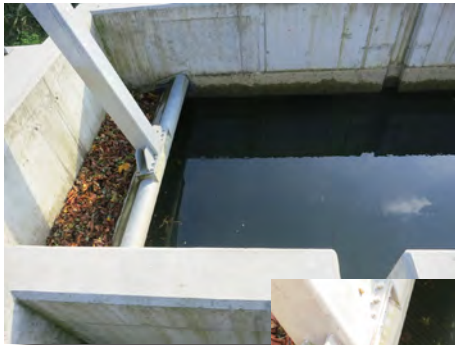
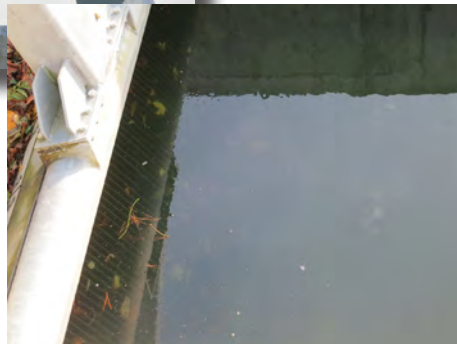
43202.2**Stauwehr**

Hindernishöhe	2.7 m
Tossbecken/Kolk	ja
Wehrüberfall	keine Angabe
Rechen lichte Weite	30 mm
Anströmgeschwindigkeit	0.2 m/s

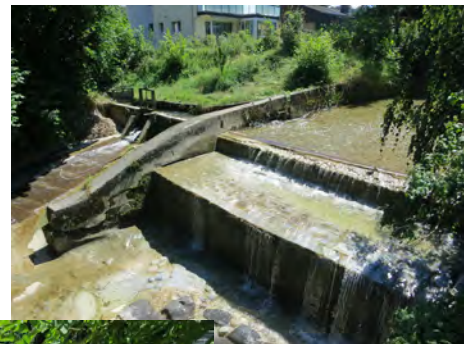
43203.2 Stauwehr

Gewässername	Luthern
Bachforelle	ja
Seeforelle	nein
Lachs	nein
Äsche	nein
Barbe	nein
Aal	nein
Nase	nein
Groppe	ja
Bachneunauge	ja
Vorranggewässer	nein
Hindernishöhe	2.5 m
nat. Hindernis flussabwärts	> 1 km
nat. Hindernis flussaufwärts	> 1 km

keine
vorhanden

Sanierung
Priorität 1

Fischauf- wie auch Fischabstieg müssen beim Wehr in der Luthern müssen zwingend sicher- gestellt werden.

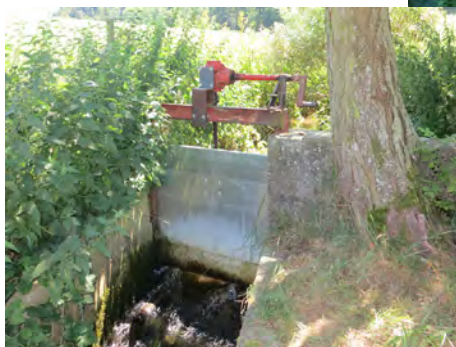
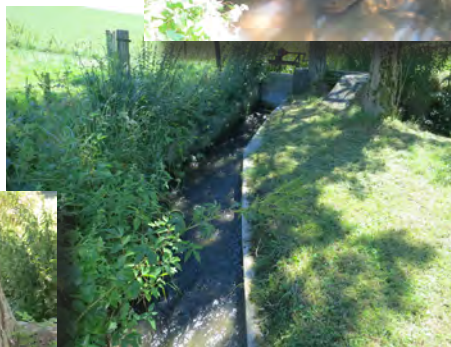
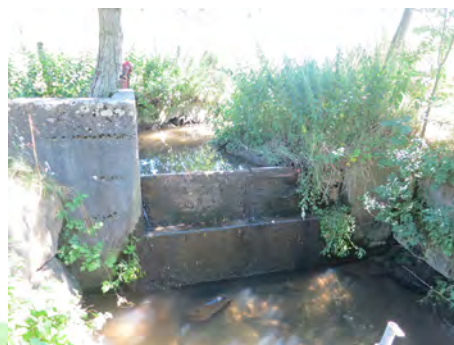
93001.2

Gewässername	Mülibach
Bachforelle	ja
Seeforelle	nein
Lachs	nein
Äsche	nein
Barbe	nein
Aal	nein
Nase	nein
Groppe	ja
Vorranggewässer	nein
Hindernishöhe	2 m
nat. Hindernis flussabwärts	> 1 km
nat. Hindernis flussaufwärts	> 1 km

**keine
vorhanden**

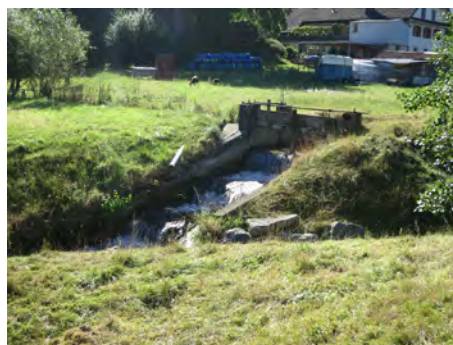
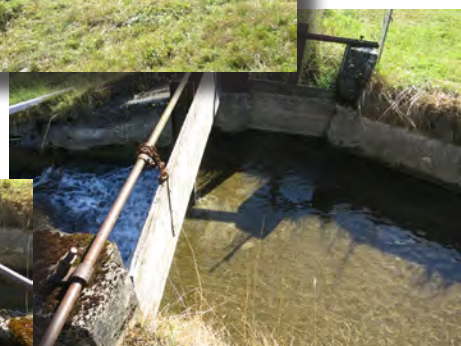
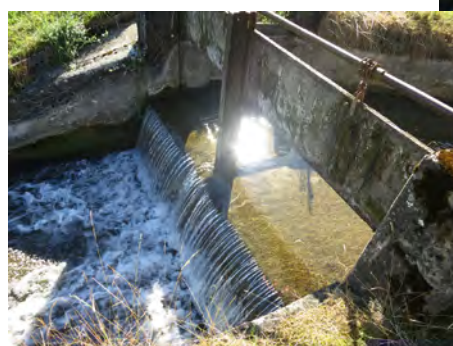
94001.3**Rechen**

Gewässername	Pfaffneren
Bachforelle	ja
Seeforelle	nein
Lachs	nein
Äsche	nein
Barbe	nein
Aal	nein
Nase	nein
Groppe	ja
Vorranggewässer	nein
Hindernishöhe	2.5 m
nat. Hindernis flussabwärts	> 1 km
nat. Hindernis flussaufwärts	> 1 km

**Fischmigrationshilfe****keine
vorhanden****Sanierungsentscheid Mühle Pfaffnau****Sanierung
Priorität 1**

Die Schwellenserie bei der Seitenentnahme soll fischgängig (Auf- und Abstieg) gemacht werden. Durch diese Sanierung wird eine lange Strecke der Pfaffneren für die Fische frei durchwanderbar. Falls der Betrieb der Mühle nicht mehr aufgenommen wird, soll ein Rückbau verfügt werden.

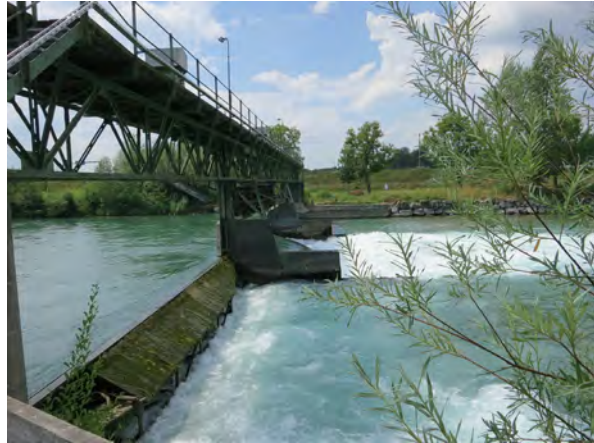
10002.2

Wehranlage Perlen

**Fischmigrationshilfen****keine
vorhanden**

Seit den starken Unwettern von 21.-22. August 2005 existiert keine Fischaufstiegshilfe mehr. Der Fischabstieg kann teilweise via Wehr erfolgen.

In der Reuss, welche als wichtigstes Fließgewässer des Kantons Luzern (Vorranggewässer) gilt, ist ein gut funktionierender Auf- und Abstieg absolut zwingend.

Bei der Wehranlage soll ein Fischauf-, sowie ein Fischabstieg erstellt werden. Diese sollen für grosse Flussforellen, sowie Barben passierbar sein. In einem Gesamtkonzept ist zu prüfen, inwieweit die Fischmigration bei den beiden Kraftwerken erfolgen soll.

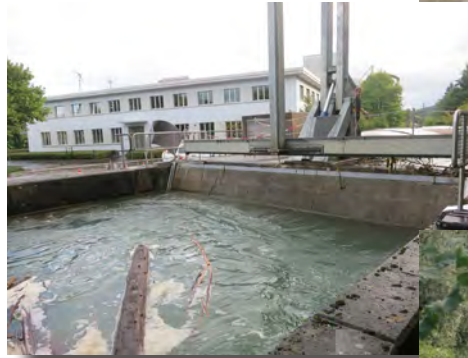
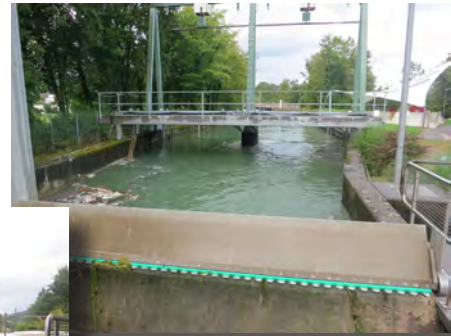
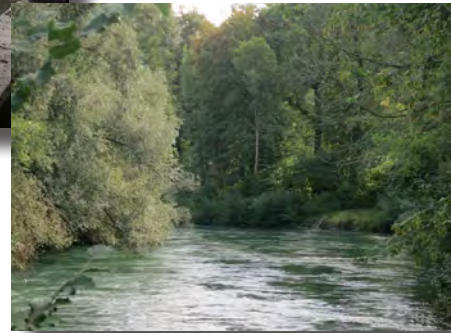
10003.1

Maschinenhaus

Konzession bis 2061
45000 l/s
Rohrturbine
5.5 m
Äschenregion

40 mm
0.75 m/s

**keine
vorhanden**

Bei der Wehranlage soll ein Fischauf-, sowie ein Fischabstieg erstellt werden. In einem Gesamtkonzept ist zu prüfen, inwieweit die Fischmigration beim Maschinenhaus (vermeiden von Sackgasse für aufwandernde Fische) gelöst werden kann.

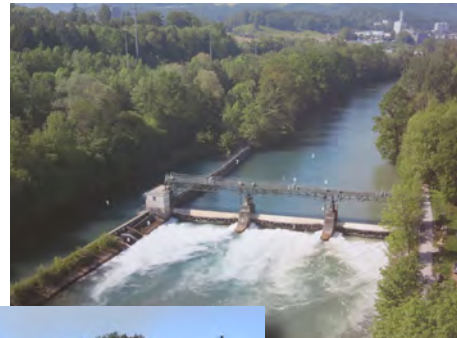
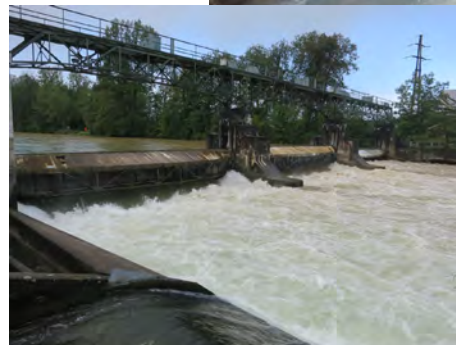
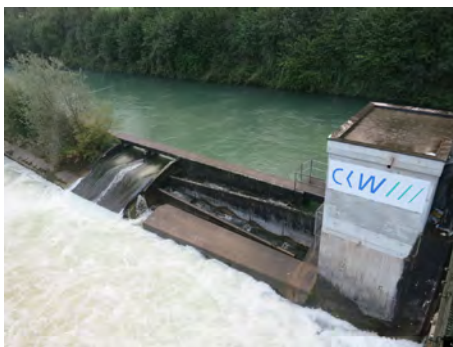
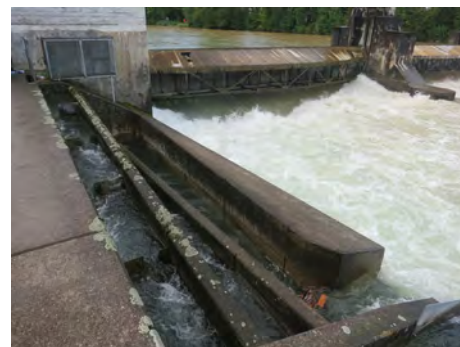
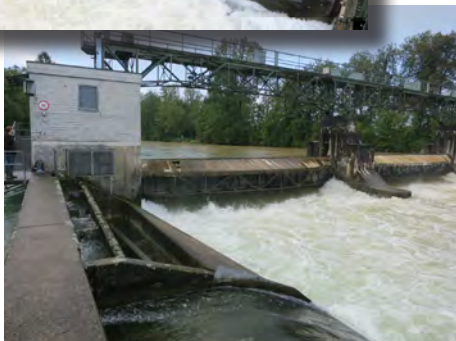
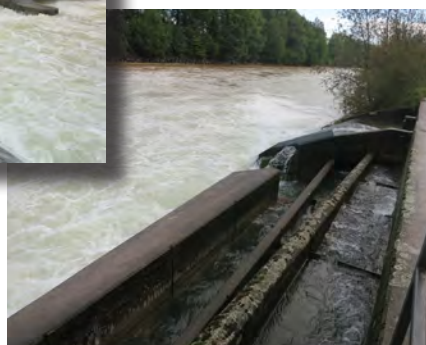
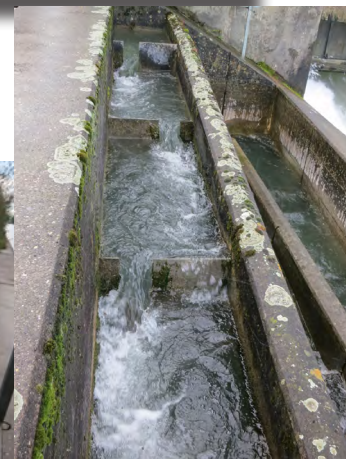
10003.2

Fischaufstiegshilfe: Beckenpass mit Kronenausschnitt & Schlupfloch

Der veraltete Beckenpass mit Kronausschnitt und Bodenschlupfloch ist nicht mehr zeitgemäss für einen Fischpass der Äschenregion. Die Leistungsdichte ist viel zu gross und die Dimensionierung der Becken zu klein.

Funktionskontrolle: Obwohl eine Reuse vorhanden ist, sind keine Funktionskontrollen durchgeführt worden.

Eine ausgewiesene Fischabstiegsanlage existiert nicht, die Fische können jedoch teilweise via offene Wehrklappen in den unteren Gewässerabschnitt wandern.

In der Reuss, dem wichtigsten Fliessgewässer des Kantons Luzern (Vorranggewässer), ist ein gut funktionierender Auf- und Abstieg absolut zwingend.

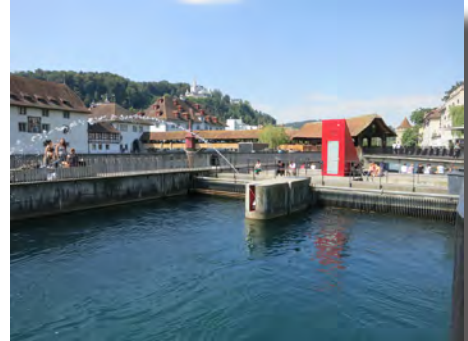
10004.1**Maschinenhaus**

Die Lockströmung ist im Vergleich zur Wassermenge der Reuss sehr klein und somit der Einstieg in den Fischpass für die Fische relativ schwer auffindbar. Sehr gute Schwimmer können via Nadelwehr aufsteigen. Für den Unterhalt ist der Fischpass nur sehr schwer zugänglich und somit seine Funktionsfähigkeit verständlicherweise nicht immer gewährleistet.

Erfolgskontrolle: Es besteht ein Schauenfenster am oberen Ende des Fischpasses, dort wurden letztmals 2007 Video-Aufnahmen (mobiles Gerät) durchgeführt (eawag), seither fanden keine Kontrollen mehr statt.

Die lichte Weite beim Rechen von 70 cm ist eher gross, ein feinerer Rechen würde die Häufigkeit der Passage via Turbine vermindern. Eine funktionierende Abstiegshilfe für die Fische existiert nicht (mit Ausnahme der Passage via Stirnwehr).

Seit der Anpassung / Verlängerung des Fischpasses 2010 wurden keine Erfolgskontrolle mehr durchgeführt. Diese soll nachgeholt werden, bevor der Fischpass als «voll funktionsfähig» eingestuft werden kann, andernfalls sollen zusätzliche Sanierungsmassnahmen ergriffen werden (Lockströmung, Beleuchtung Fischpass, Collection Gallery, usw.). Der Fischabstieg beim Maschinenhaus und Seitenwehr soll sichergestellt werden.

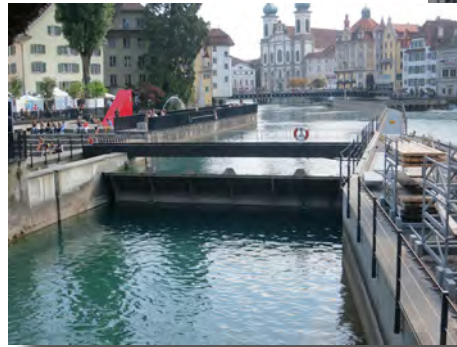
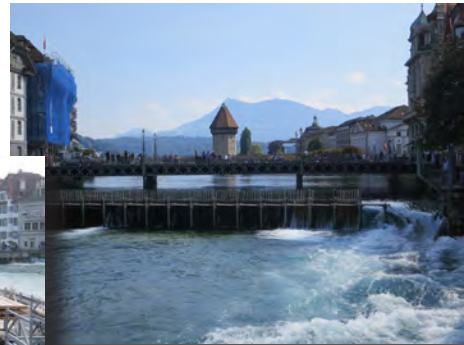
10004.2 / 10004.3

Nadelwehr (Regulierwehr)

Der Fischaufstieg wird via Fischpass beim Maschinenhaus sichergestellt. Für gute Schwimmer und bei gewissen Wasserständen ist die Passage via Stirrwehr möglich. Beim Stirrwehr ist der Fischabstieg problemlos möglich, beim Seitenwehr wurde eine Öffnung erstellt, welche Fischen, die an der Oberfläche wandern den Weg ins Unterwasser freigeben sollen. Es wurde nie eine Erfolgskontrolle durchgeführt, ob diese Passage auch benutzt wird. Die meisten Fische werden wohl via Nadelwehr abwandern.

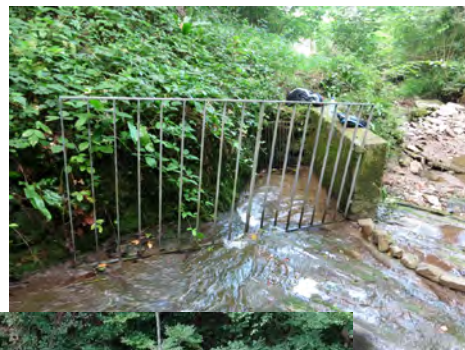
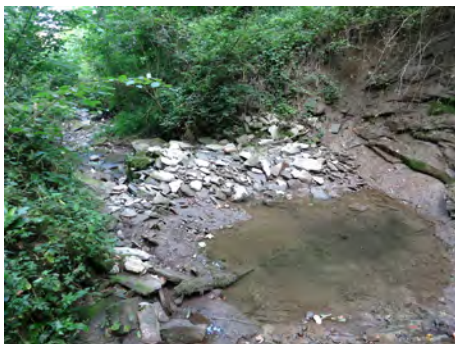
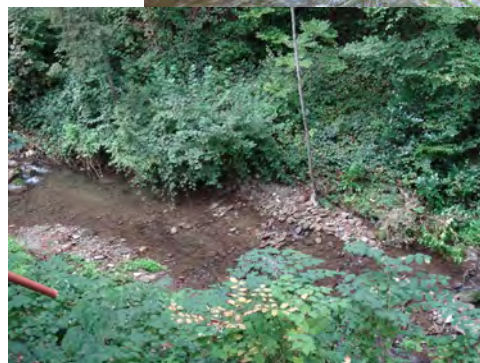
10005.2

Seitenentnahme ohne Wehr

Fischmigrationshilfenkeine
vorhanden

Wasserentnahme (seitlich): keine Sanierung nötig, da kein Absturz vorhanden ist, sondern nur eine glatte Felsrampe. Die Fischwanderung ist in der Restwasserstrecke durch fehlendes Wasser erschwert. Fischabstieg gewährleistet.

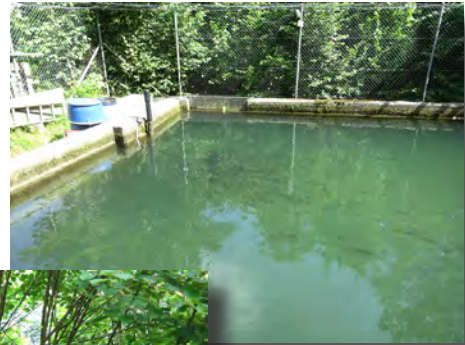
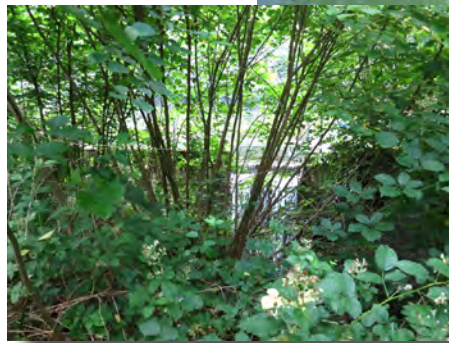
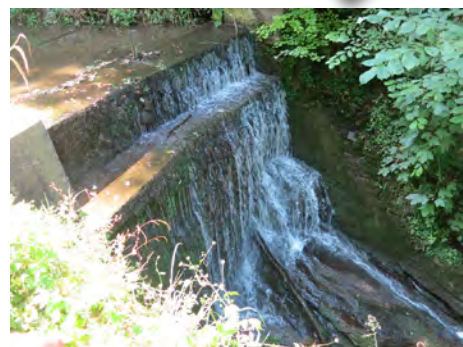
Speicherbecken (Fischteich)

**Sanierungsentscheid Mühle Dierikon**keine
Sanierung

70 m oberhalb der Mühle befindet sich ein natürliches Wanderhindernis (Höhe ca. 5 m), welches durch einen künstlichen Aufbau 2 m erhöht wurde (alter Mühleweiher, vgl. Foto). Weiter aufwärts folgen diverse Wanderhindernisse (Passagen über glatte, steile Molasse, Foto rechts mitte). Unterhalb der Mühle verläuft der Bach eingedolt.

Infolge der sehr natürlichen Fischaufstiegshindernissen in unmittelbarer Nähe der kraftwerksbedingten Migrationshindernissen wird diese Anlage im Rahmen der Sanierungsplanung Fischgängigkeit der Klasse «keine Sanierung» zugeteilt.

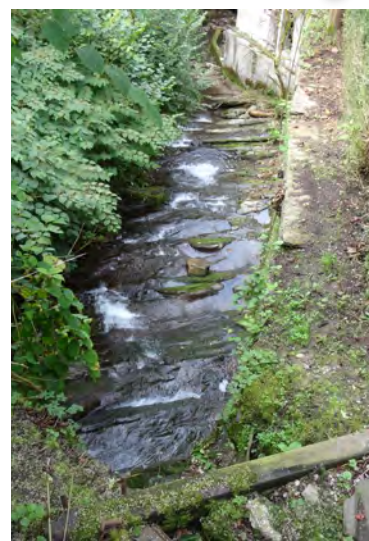
altes Mühlewehr

keine
vorhanden

keine
Sanierung

Die Mühle Ebikon ist nicht mehr in Betrieb und es existiert keine Wasserentnahme mehr beim Wehr. Das nächste natürliche Wanderhindernis, welches für Fische flussaufwärts nicht überwindbar ist, befindet sich 170 m oberhalb des alten Mühlewehrs: Eine ca. 30 m lange Strecke, auf welcher der Rotbach direkt auf der Molasse fliesst (vgl. Foto rechts). Unterhalb der Wehrschwelle befindet sich rund 45 m unterhalb des Staudammes eine ebenso lange eingedolte Strecke. Im Bereich der Kantonsstrasse durch Ebikon ist das Gewässer ebenfalls auf einer 700 m langen Strecke eingedolt. Eine Sanierung des Fischaufstiegs wäre unter gegebenen Umständen unverhältnismässig, die Anlage wird deshalb der Klasse «keine Sanierung» zugeteilt.

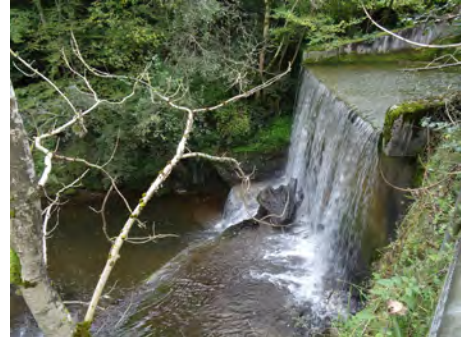
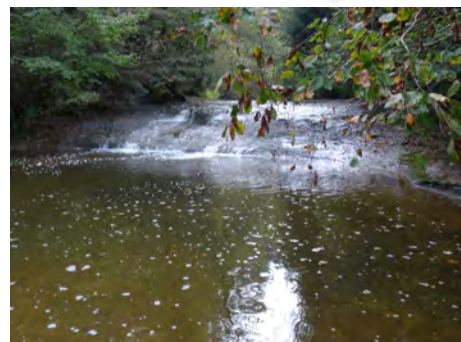
10007.2

altes Mühlewehr

Rechtsgrundlage:	verfallen, keine Wasserab- leitung mehr
Fischregion:	Forellenregion

Gewässername	Rotbach
Bachforelle	ja
Seeforelle	nein
Lachs	nein
Äsche	nein
Barbe	nein
Aal	nein
Nase	nein
Groppe	nein
Vorranggewässer	nein
Hindernishöhe	8 m
Nat. Hindernis flussabwärts	70 m
Nat. Hindernis flussaufwärts	300 m

**Fischmigrationshilfen**keine
vorhanden**Sanierungsentscheid Rainmühle**keine
Sanierung

Die Rainmühle ist nicht mehr in Betrieb. Das alte Mühlewehr bildet ein ca. 8 m hohes Aufstiegshindernis, der untere Teil ist natürlichen Ursprungs (Fels). Das nächste natürliche Wanderhindernis, welches für Fische flussaufwärts nicht überwindbar ist, befindet sich ca. 300 m oberhalb des alten Mühlewehrs: Eine glatte Felsrampe von insgesamt 1.5 m Höhe (vgl. Foto rechts). 70 m unterhalb der Wehrschwelle besteht ein natürliches Wanderhindernis von 50 cm.

Eine Sanierung des Fischaufstiegs wäre unter gegebenen Umständen unverhältnismässig, die Anlage wird deshalb der Klasse «keine Sanierung» zugeteilt.

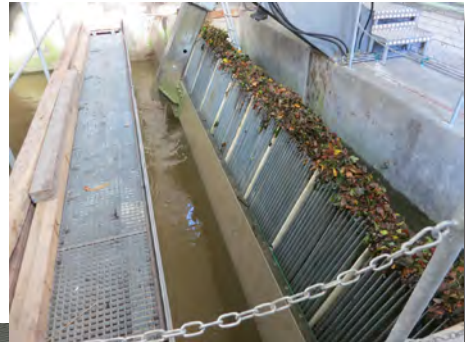
20001.1**Maschinenhaus**

Rechtsgrundlage	Konzession bis 2023
Ausbauwassermenge	12000 l/s
Turbinentyp	Kaplan
Nutzbares Gefälle	10.26 m
Fischregion	Forellenregion
Rechen lichte Weite	30 mm
Anströmgeschwindigkeit	1.5 m/s

**Fischmigrationshilfen****keine
vorhanden**

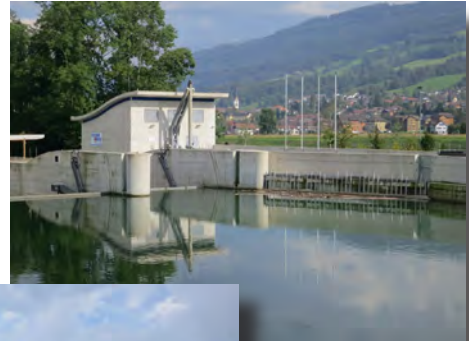
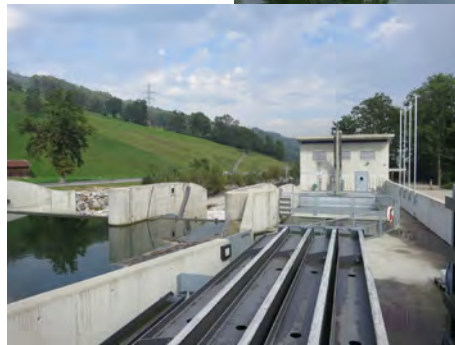
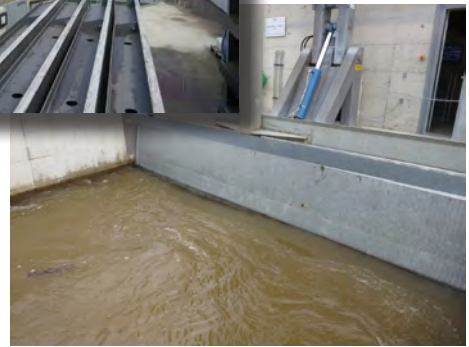
20003.1**Maschinenhaus**

Rechtsgrundlage	Konzession bis 2091
Ausbauwassermenge	16000 l/s
Turbinentyp	Kaplan
Wasserspiegeldifferenz	6.3 m
Fischregion	Forellenregion
Rechen lichte Weite	30 mm
Anströmgeschwindigkeit	0.6 m/s

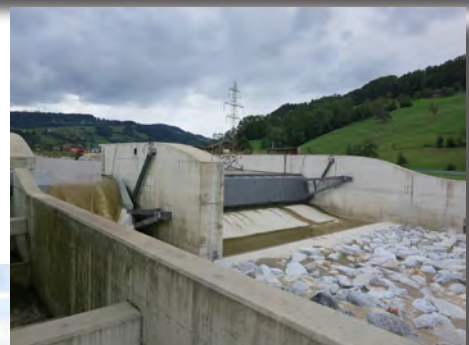
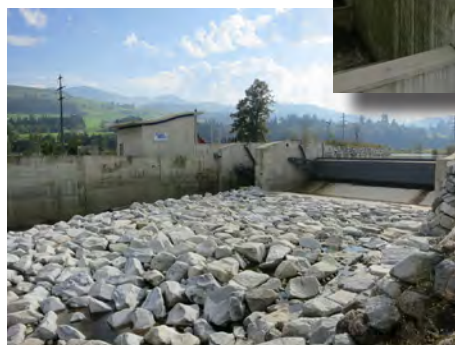
**20003.2****Stauwehr**

Hindernishöhe	6.3 m
Tossbecken	nicht vorhanden

Keine vorhanden, bei Wehr kein Tossbecken, falls Fischabstieg via Wehr geschieht.

Für den Fischabstieg muss eine Lösung gefunden werden, beim Wehr ist kein Tossbecken vorhanden.

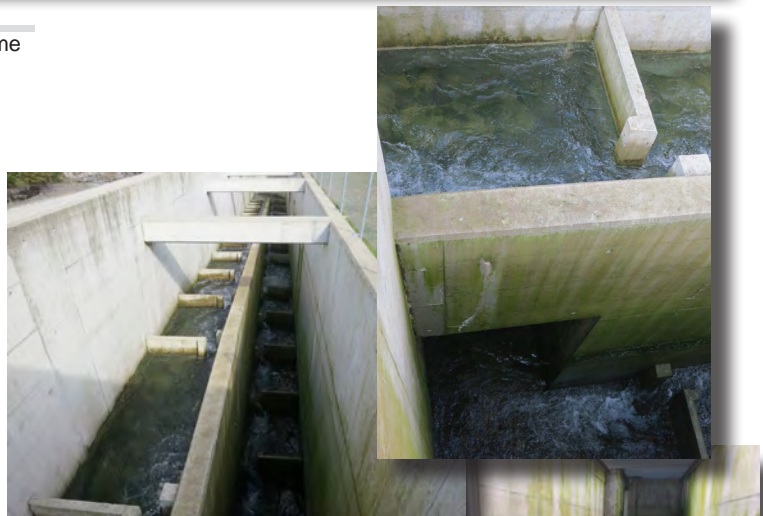
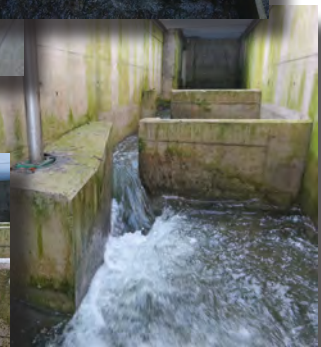
Fischaufstiegshilfe: Vertical Slot

Gewässername	Kleine Emme
Bachforelle	Ja
Flussforelle	Ja
Lachs	Nein
Äsche	Nein
Barbe	Nein
Aal	Nein
Nase	Nein
Groppe	Ja
Vorranggewässer	Nein
Hindernishöhe [m]	6.3
Hindernis flussabwärts [m]	9'999
Hindernis flussaufwärts [m]	9'999
Länge FAH [m]	78
Gefälle [%]	7.5
Saisonale Abstufung Dotierung	0
Zusätzliches Lockwasser [l/s]	0
Leitströmung [%]	0.0%
Anzahl Ruhebecken	4
Ausstiegssituation-Gefahr	Nein
Betriebsdauer [Tage/Jahr]	365
Wartung	Gut
Funktionskontrolle, Typ	Video
Funktionskontrolle, Resultate	0

Typ	Beckenpass
Anordnung	Gewässerseite
Einstiegsposition [m]	1
Einstiegswinkel [°]	> 90
Beckenlänge [m]	2.2
Beckenbreite [m]	1.5
Wassertiefe im Becken [m]	0.9
Durchlassbreite [m]	0.2
Betriebswasser [l/s]	170
Wasserspiegeldifferenz [m]	0.25
Durchlassgeschwindigkeit [m/s]	1.6
Sohlanschluss	Gewährleistet
Maximale Leistungsdichte [W/m ³]	140
Sohlsubstrat	Gross

Der Einstieg ist relativ schwer zu finden, da Fische erst Turbinenwasser queren müssen und dann nur relativ wenig Wasser zum Fischpass führt und Fische über Betonplatte schwimmen müssen.

Becken alle gut, ausser dasjenige bei dem Betonwinkel von Spülschütz in den Fischpass ragt.

Der Ausstieg in den Kraftwerkskanal (11 m oberhalb Turbineneinlauf) ist eher ungünstig. Videoüberwachung vorhanden (nie Daten ausgewertet).

Sanierung
Priorität 1

Es soll eine systematische Erfolgskontrolle z.B. mittels Videokamera (analog KW Mühleplatz Luzern) oder Pit-Tags durchgeführt werden. Aufgrund dieser Resultate soll ein Entscheid gefällt werden, ob Anpassungen beim Fischpass gemacht werden müssen. Mögliche Anpassungen: Beckenanpassung bei Spülschützeinbau, Ausstieg oben weiter flussaufwärts verlegen.

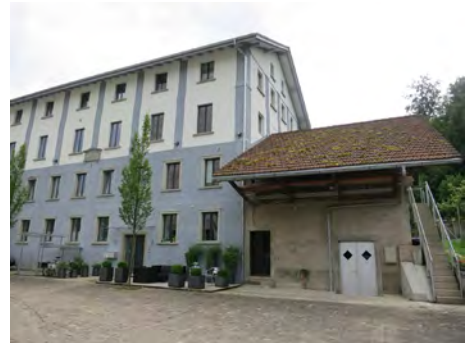
20004.1

Mühle

Rechtsgrundlage	Dauerhaftes Recht
Ausbauwassermenge [l/s]	
Turbinentyp	Francis
Fischregion	Forellenregion

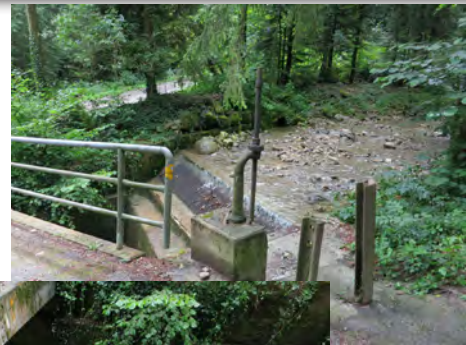
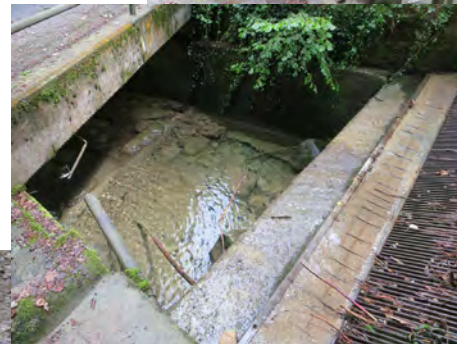
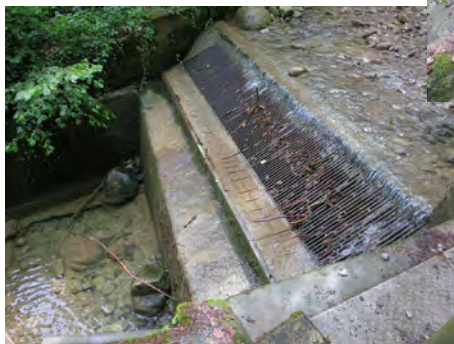
20004.2

Fassung Kesselbach

Gewässername	Kesselbach
Bachforelle	ja
Fluss/ Seeforelle	nein
Lachs	nein
Äsche	nein
Barbe	nein
Aal	nein
Nase	nein
Groppe	ja
Vorranggewässer	nein
Hindernishöhe	2.5
Nat. Hindernis flussabwärts	> 1 km
Nat. Hindernis flussaufwärts	> 1 km

Rechen lichte Weite	20 mm
Anströmgeschwindigkeit	0.95 m/s

**keine
vorhanden**

Fassung Kesselbach: Die Notwendigkeit einer Sanierung ist vorhanden, doch erst wenn Wasserführung in der Restwasserstrecke Bach genug gross ist (Restwassersanierung!).
Lochmühleweiher: das einmündende Gewässer gelangt über einen Wasserfall in den Teich. Hier ist keine Sanierung notwendig, da dies ein natürliches Hindernis ist.
Mühle: Unterhalb der Mühle wird via unterirdischer Leitung das Wasser dem Bach zurückgegeben, in diesem Bereich ist keine Sanierung Fischgängigkeit nötig.

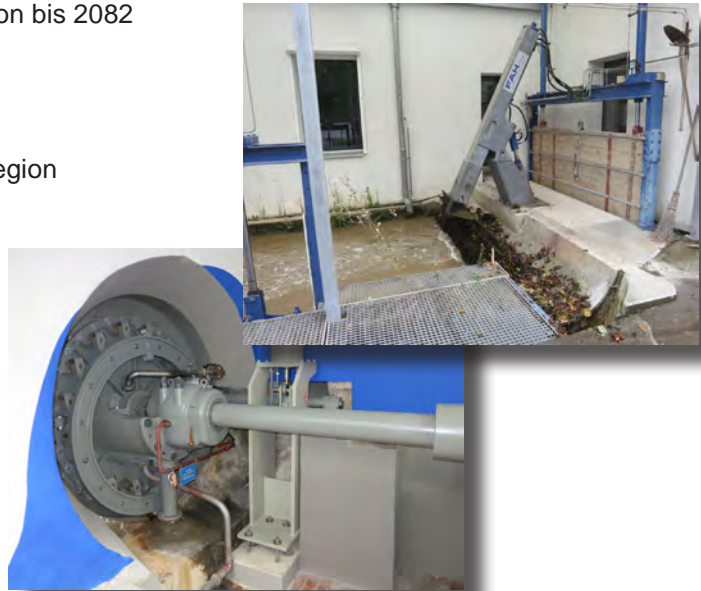
20005.1

Maschinenhaus KW Geistlich

Rechtsgrundlage	Konzession bis 2082
Ausbauwassermenge [l/s]	4000
Turbinentyp	Francis
Wasserspiegeldifferenz [m]	8.4
Fischregion	Forellenregion
Rechen lichte Weite	30 mm
Anströmgeschwindigkeit	0.7 m/s

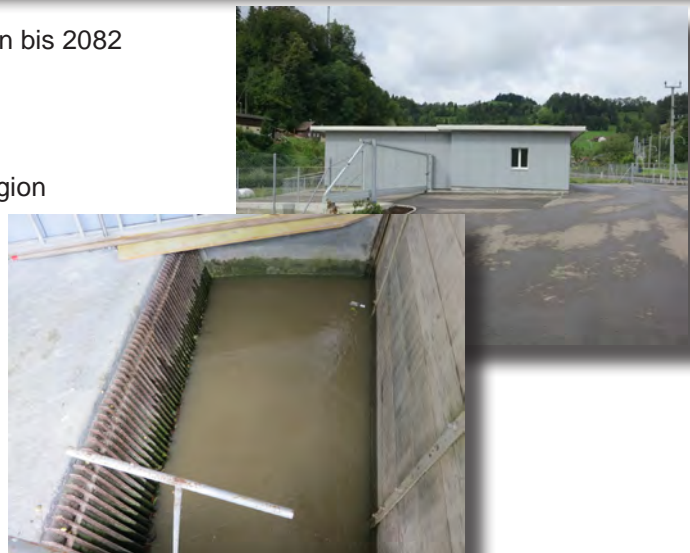
20006.1

Maschinenhaus KW Walzmühle

Rechtsgrundlage	Konzession bis 2082
Ausbauwassermenge [l/s]	4000
Turbinentyp	Kaplan
Wasserspiegeldifferenz [m]	2.8
Fischregion	Forellenregion
Rechen lichte Weite	40 mm
Anströmgeschwindigkeit	0.4 m/s

keine
vorhanden
