Sanierung Fischgängigkeit

*Strategische Planung
Dezember 2014*

Bau-, Umwelt- und
Wirtschaftsdepartement | buwd.lu.ch

Datum: 12.12.2014

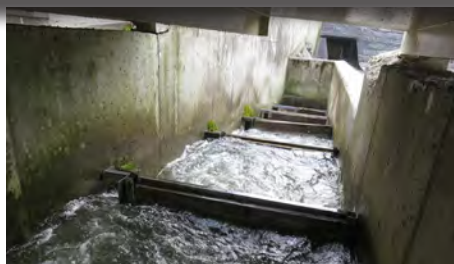
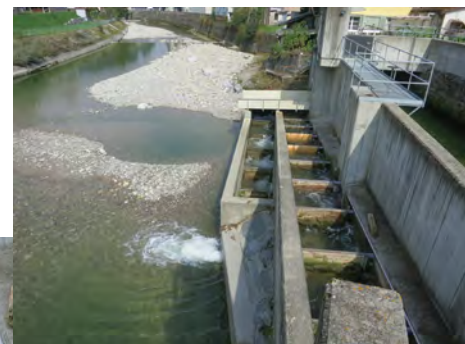
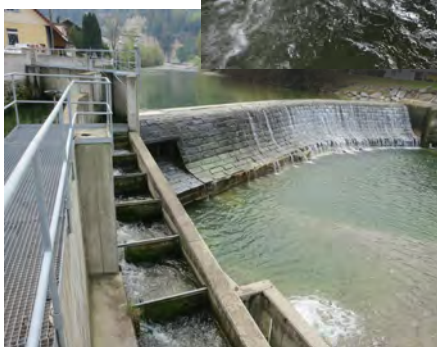
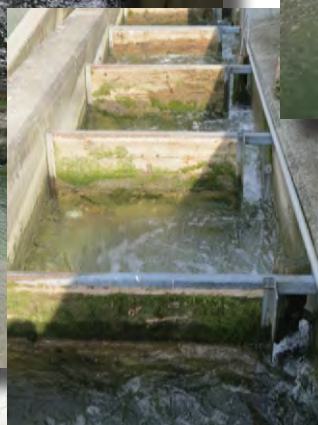
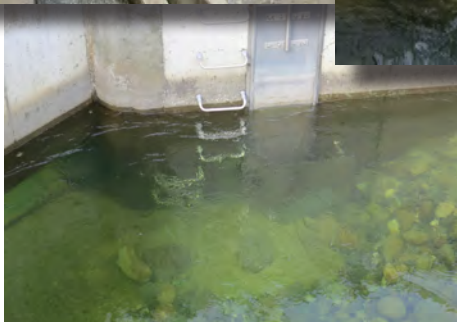
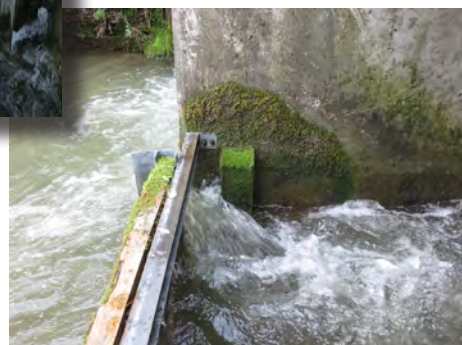
Fischaufstiegshilfe

Die unteren Becken überlaufen zum Teil und die Leistungsdichte ist teilweise zu gross. Die Dotation des Fischpasses sollte besser kontrolliert und fixiert werden, damit dieser optimal läuft. Die Geschiebeablagerungen im und vor dem Fischpass sind problematisch. Es soll eine Erfolgskontrolle des Fischaufstiegs durchgeführt werden, um gegebenenfalls Optimierungen vorzunehmen.

Wehr Kommetsrüti: Die Fischtreppe muss eventuell optimiert werden (je nach den Resultaten der Erfolgskontrolle). Eine Fischabstiegshilfe muss so erstellt werden, so dass Fische nicht in den Oberwasserkanal gelangen, evtl. muss die Lage des Fischausstiegs ins Oberwasser angepasst werden.

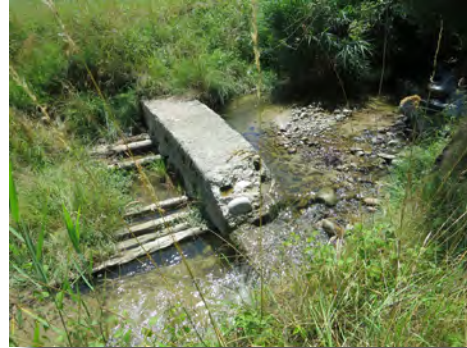
20008.2**Wasserfassung Blattbach**

Gewässername	Blattbach
Bachforelle	ja
Fluss/ Seeforelle	nein
Lachs	nein
Äsche	nein
Barbe	nein
Aal	nein
Nase	nein
Groppe	ja
Vorranggewässer	nein
Hindernishöhe [m]	0.6
Hindernis flussabwärts [m]	> 1 km
Hindernis flussaufwärts [m]	> 1 km

Die Fassung Blattbach soll fischgängig gemacht werden. Dieser Bach stellt ein wichtiges Verbindungsgewässer zwischen der Kleinen Emme und der Wiss-Emme dar.

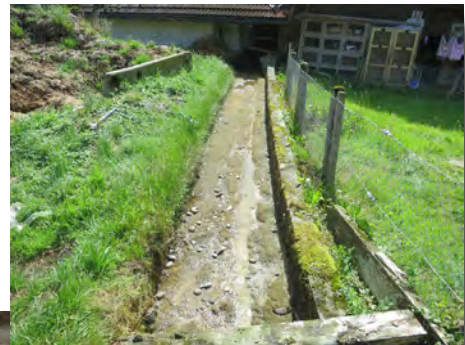
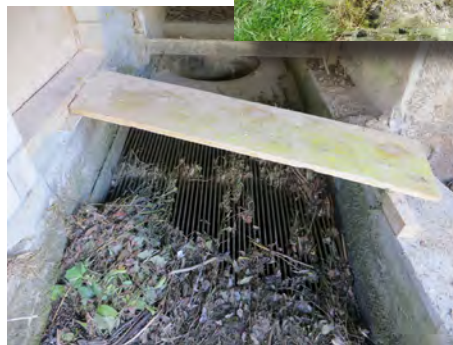
20010.3
Rechenanlage

15 mm
war ausser Betrieb

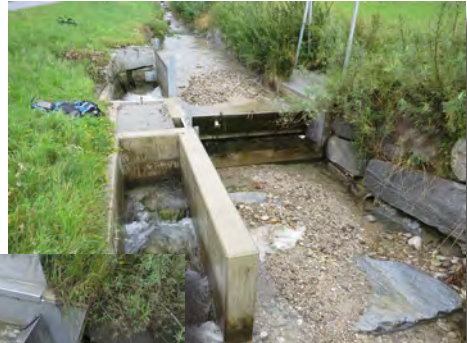
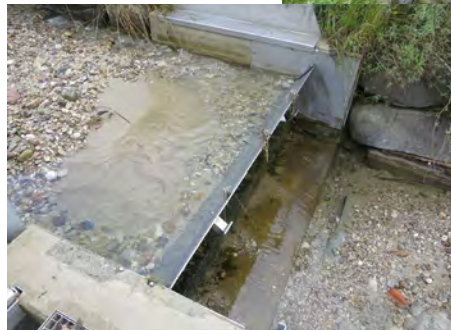
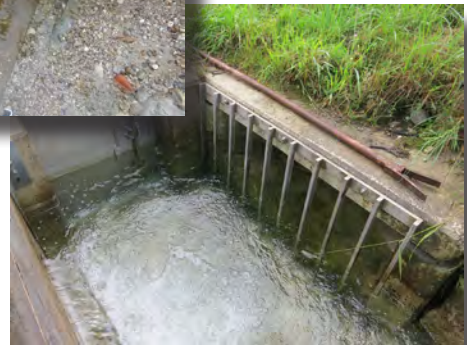
Wehr Ballenbach

Hindernishöhe	0.9 m
Tossbecken/Kolk	nein
Wehrüberfall	171 Tage/Jahr
Rechen lichte Weite	13 mm
Anströmgeschwindigkeit	0.25 m/s

Die Mängel des bestehenden Fischpasses müssen behoben werden, so dass der Fischaufstieg gewährleistet ist. Zusätzlich sollen Massnahmen für den Fischabstieg getroffen werden.

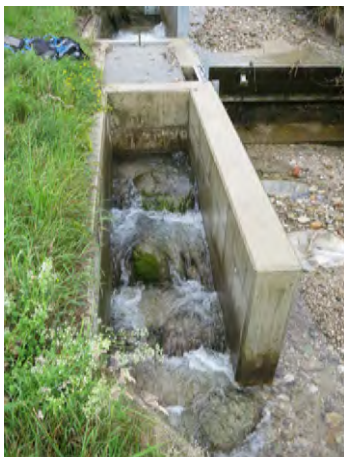
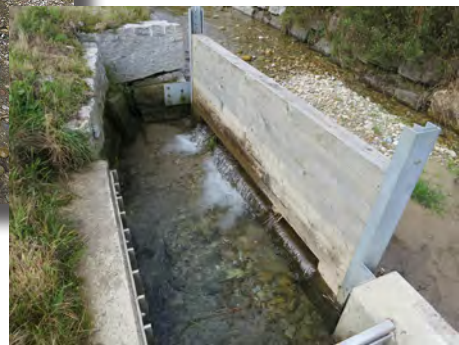
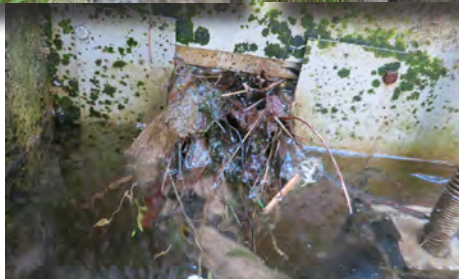
Fischaufstiegshilfe

Gewässername	Wissemme	Anordnung	Gewässerseite
Bachforelle	Ja	Einstiegsposition [m]	5
Seeforelle	Nein	Einstiegswinkel [°]	30 - 50
Lachs	Nein	Beckenlänge [m]	2.3
Äsche	Nein	Beckenbreite [m]	0.75
Barbe	Nein	Wassertiefe im Becken [m]	0.2
Aal	Nein	Durchlassbreite [m]	0.09
Nase	Nein	Betriebswasser [l/s]	20
Groppe	Ja	Wasserspiegeldifferenz [m]	0.1
Vorranggewässer	Nein	Durchlassgeschwindigkeit [m/s]	1.3
Hindernishöhe [m]	0.9	Sohlanschluss	Gewährleistet
Hindernis flussabwärts [m]	9'999	Maximale Leistungsdichte [W/m ³]	57
Hindernis flussaufwärts [m]	9'999	Sohlsubstrat	Gross
Länge FAH [m]	8		
Gefälle [%]	0		
Saisonale Abstufung Dotierung	Nicht Vorhanden		
Zusätzliches Lockwasser [l/s]	0		
Leitströmung [%]	20.8%		
Anzahl Ruhebecken	0		
Ausstiegssituation-Gefahr	Nein		
Betriebsdauer [Tage/Jahr]	0		
Wartung	Schlecht		
Funktionskontrolle, Typ	Keine		
Funktionskontrolle, Resultate	0

Der Fischpass funktioniert mässig, bei drei Kontrollen war dieser jedesmal schlecht unterhalten und dadurch mit zuwenig Wasser dotiert. Der Ausstieg über die Schwelle ist ebenfalls nicht optimal. Das Schlupfloch bei der Querwand wurde nachträglich mit einem Blech auf 9 cm Breite verkleinert.
