Landwirtschaft und Wald (lawa)

Sursee, 26. September 2016

HANDBUCH

Unterhaltsarbeiten an Güterstrassen

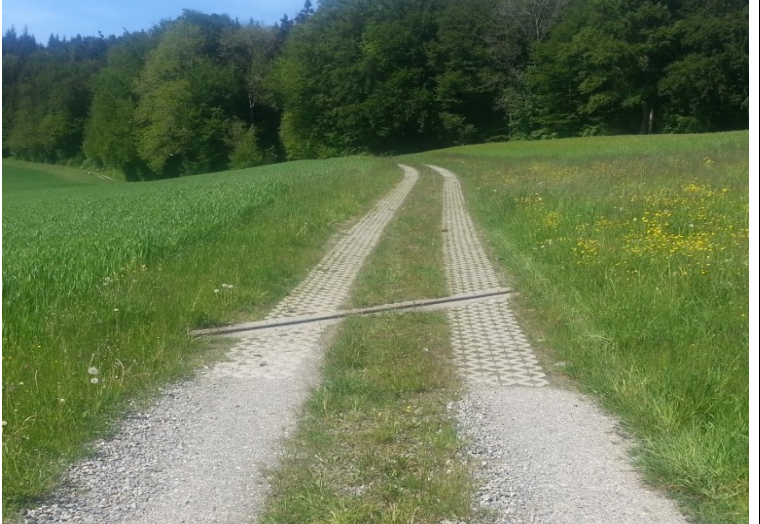
<p>Rasengittersteine aus Beton</p>	<p>Zur Befestigung von Naturstrassen auf kurzen, steilen Abschnitten ohne grosse Verkehrsbelastung</p>	<p>seltene Form im Kanton Luzern</p> <p>Reparatur, lokal ggf. Neubau</p>	<p>Laufender Unterhalt</p> <p>PWI / red. Ausbau</p>

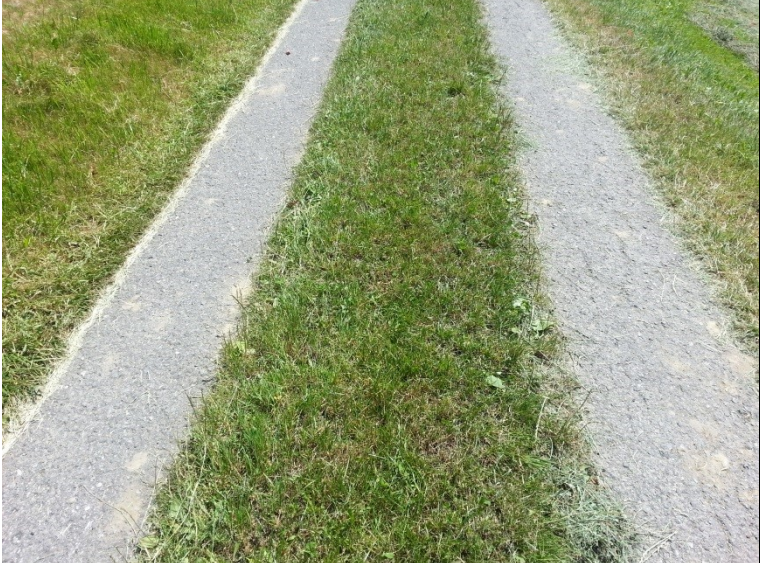
<p>Asphaltstreifen</p>	<p>Zur Befestigung von Naturstrassen auf kurzen, steilen Abschnitten ohne grosse Verkehrsbelastung</p> <p>Vorteil: Weniger Risse bei bewegtem Untergrund</p> <p>Nachteil: Belagsränder können abbrechen, da keine flächige Lastverteilung über gesamte Fahrbahnbreite</p>	<p>seltenste Form im Kanton Luzern</p> <p>Reparatur, lokal</p> <p>ggf. Neubau</p>	<p>Laufender Unterhalt</p> <p>PWI / red. Ausbau</p>

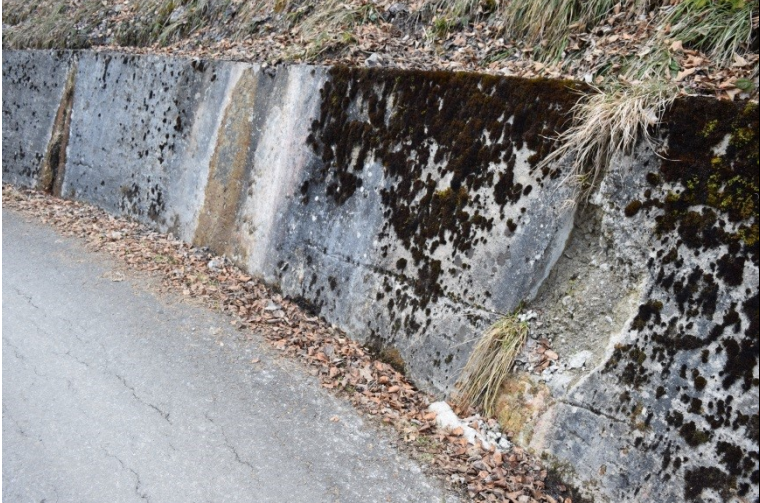
<p>Stützmauer teilweise ausgebrochen an Dehn- Arbeits-fugen</p>	<p>Durch Wasseraustritte aus den vertikalen Fugen platzen durch Frost- Tauprozesse Teile an den Fugen ab</p> <p>Ohne Reparatur werden die Schäden zunehmen</p> <p>Teilweise Zerstörung der Mauer</p> <p>Partielle Einstürze der Mauer möglich</p>	<p>Sofortmassnahmen Reinigen der Abplatzungen und Risse sowie fachmännische Betonsanierung</p> <p>Weitere Massnahmen -</p>	<p>Laufender Unterhalt</p> <p>ggf. in Ausbauprojekt</p>

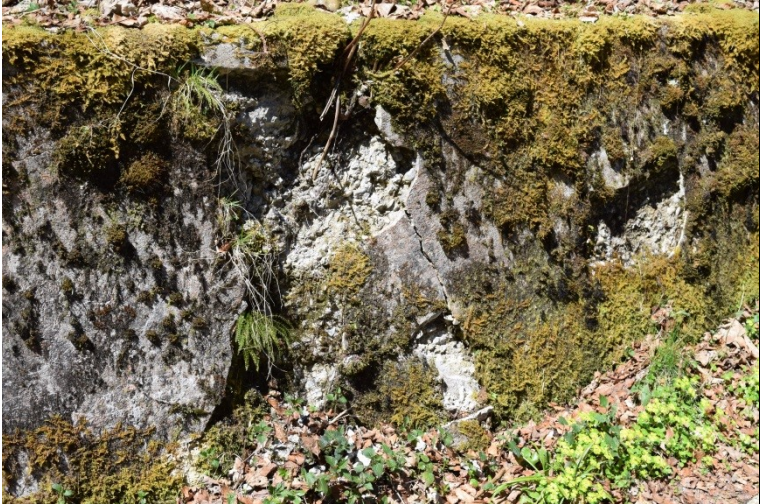
<p>Stützmauer teilweise ausgebrochen</p>	<p>Durch Wasseraustritte aus den vertikalen Fugen platzen durch Frost- Tauprozesse Teile an den Fugen ab</p> <p>Ohne Reparatur werden die Schäden zunehmen</p> <p>Teilweise Zerstörung der Mauer</p> <p>Partielle Einstürze der Mauer möglich</p>	<p>Sofortmassnahmen Reinigen der Abplatzungen und Risse sowie fachmännische Betonsanierung</p> <p>Weitere Massnahmen -</p>	<p>Laufender Unterhalt</p> <p>ggf. in Ausbauprojekt</p>

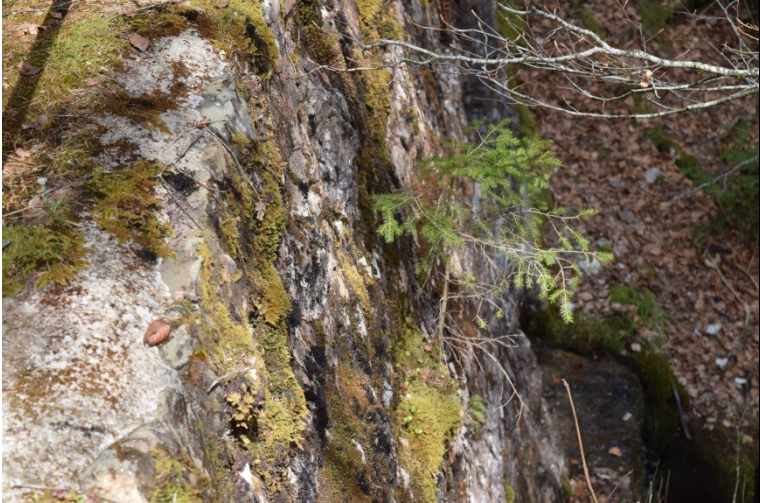
<p>Baumwuchs an Stützmauer</p>	<p>Raue Oberfläche an Natursteinmauer bietet guten Halt für Samen</p> <p>Wurzeln können in die Fugen der Mauer eindringen und Steine herausbrechen - Stabilitätsverlust</p>	<p>Sofortmassnahmen Entfernen Baum inkl. Wurzeln</p> <p>Weitere Massnahmen Reinigen der Oberfläche u. Löcher und Risse verschliessen</p>	<p>Laufender Unterhalt</p>

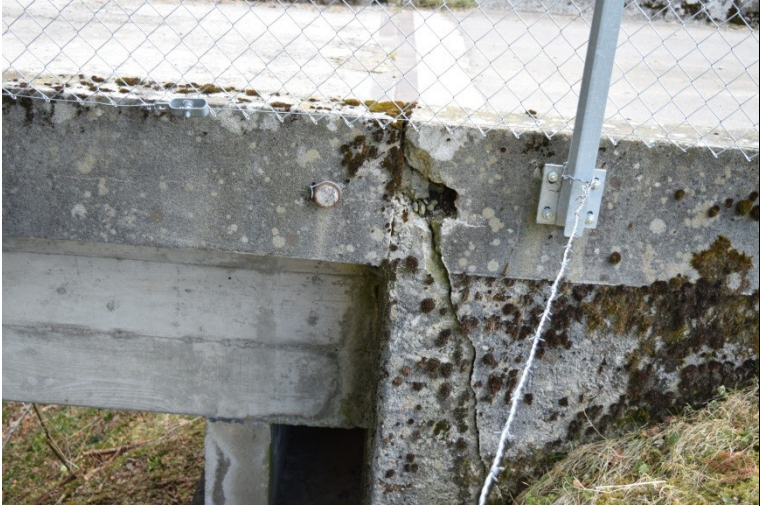
<p>Betonabplatzung, Riss und Bewehrungskorrosion</p>	<p>Brückenwiederlager setzt sich unterschiedlich zu Brückenplatte, dadurch entsteht ein Riss in den Wasser eindringt und den Beton bei Frost sprengt</p> <p>Beginnende Bewehrungskorrosion</p>	<p>Sofortmassnahmen Überprüfung ob weitere Schäden erkennbar sind und Ursachenprüfung</p> <p>Weitere Massnahmen Reinigen der Abplatzungen und Risse sowie fachmännische Betonsanierung</p>	<p>Laufender Unterhalt Ingenieurbüro Gemeinde Kanton</p> <p>ggf. Ausbau bei grösseren Arbeiten</p>

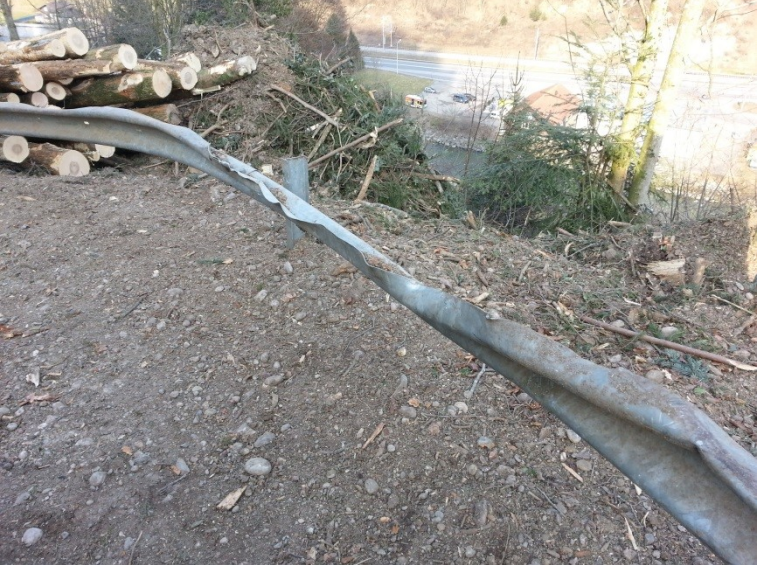
Defekte Leitplanke	Schaden entstanden durch mech. Einwirkungen während Holzen	<p>Sofortmassnahmen Signalisierung Gefahrenstelle</p> <p>Weitere Massnahmen fachmännische Reparatur oder Ersatz der Leitplanke</p>	<p>Laufender Unterhalt</p> <p>ggf. in Ausbauprojekt</p>

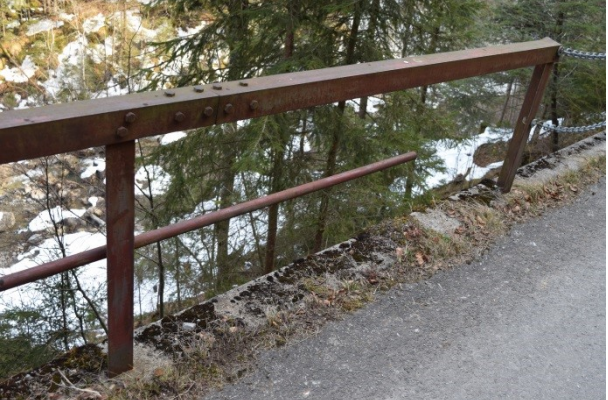
<p>Fehlende Streben bei Geländer</p> <p>Pfosten teilweise abgerissen</p> <p>Rostansatz</p>	Schäden entstanden durch diverse mech. Einwirkungen (Schneepflug, PW's, Lastwagen, etc.)	<p>Sofortmassnahmen Signalisierung Gefahrenstelle</p> <p>Weitere Massnahmen fachmännische Reparatur oder Ersatz des Geländer</p>	<p>Laufender Unterhalt</p> <p>ggf. in Ausbauprojekt</p>

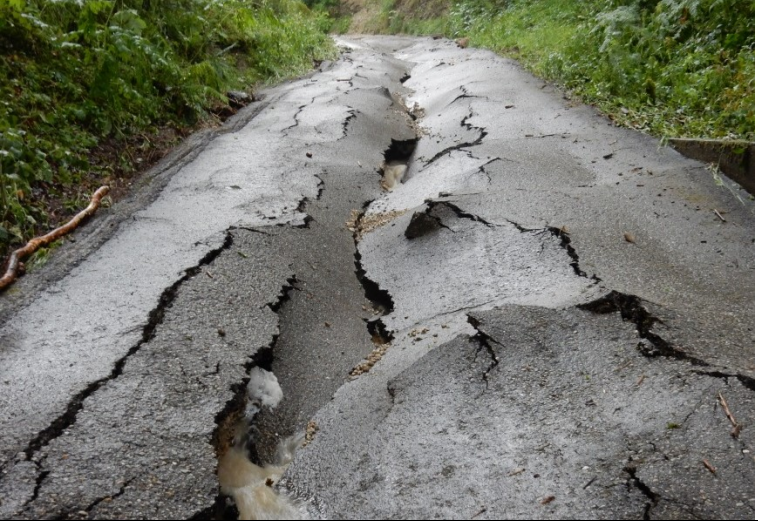
<p>Unterspülte Strasse</p>	<p>Schaden entstanden durch starkes, örtlich begrenztes Gewitter mit Starkniederschlägen von 120 bis 150 Millimeter in 24 Stunden</p> <p>Die unterspülte Strasse ist nicht mehr befahrbar</p>	<p>Sofortmassnahmen Sperrung der Strasse Prov. Räumung Überprüfung ob weitere Schäden erkennbar sind und Ursachenprüfung</p> <p>Weitere Massnahmen Verbesserung der Entwässerung und Oberflächenwasserführung</p> <p>Neubau Strasse inkl. Foundation</p>	<p>Laufender Unterhalt</p> <p>Ingenieurbüro Gemeinde Kanton</p> <p>Wiederherstellungsprojekt</p>

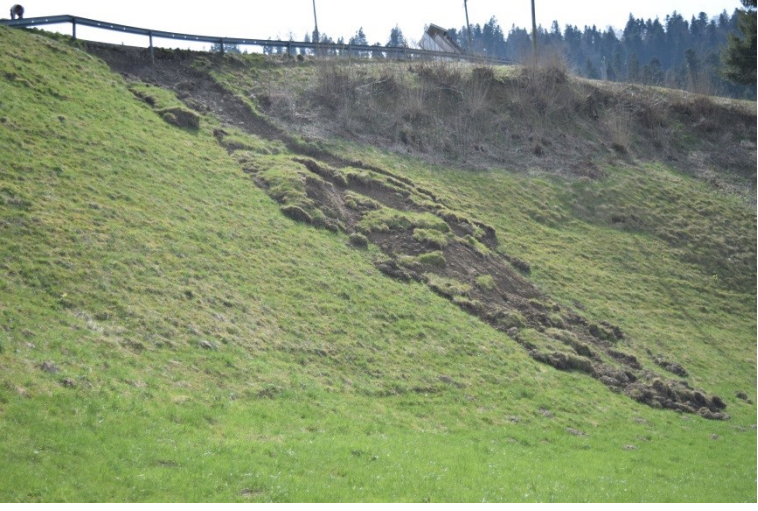
<p>Abgerutschte Strassenböschung</p>	<p>Schaden entstanden durch starkes, örtlich begrenztes Gewitter mit Starkniederschlägen</p> <p>Oberflächenwasser konnte nicht mehr geführt und abgeleitet werden, daher Entlastung punktuell über Schulter</p> <p>Bankett inkl. Böschung abgerutscht</p> <p>Gefährdung des Strassentrasseses</p>	<p>Sofortmassnahmen Signalisierung Gefahrenstelle</p> <p>Weitere Massnahmen fachmännische Instandstellung der Strassenböschung und des Banketts</p> <p>Ergänzung Belagswulst auf Strasse um Schäden zu vermeiden</p>	<p>Laufender Unterhalt</p> <p>red. Ausbau / ggf. Gebirgshilfefonds</p>

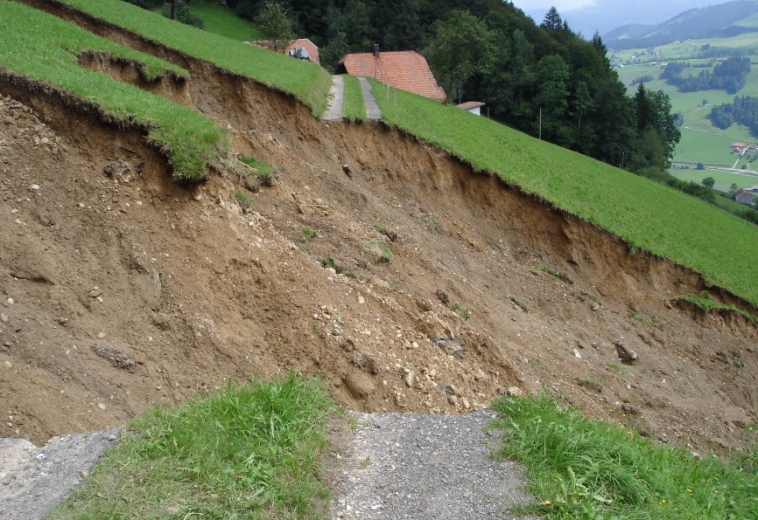
<p>Hangrutsch mit abgerutschter Strasse</p>	<p>Schaden entstanden durch starkes, örtlich begrenztes Gewitter mit Starkniederschlägen</p> <p>Oberflächenwasser konnte nicht mehr geführt und abgeleitet werden, daher Entlastung punktuell über Schulter</p> <p>Hang inkl. Strasse abgerutscht</p>	<p>Sofortmassnahmen Sperrung der Strasse Prov. Räumung Überprüfung ob weitere Schäden erkennbar sind und Ursachenprüfung</p> <p>Weitere Massnahmen fachmännische Böschungssicherung</p> <p>Verbesserung der Entwässerung und Oberflächenwasserführung</p> <p>Neubau Strasse inkl. Foundation</p>	<p>Laufender Unterhalt</p> <p>Ingenieurbüro Gemeinde Kanton</p> <p>Wiederherstellungsprojekt</p>
